# 重要文化財金沢城石川門保存修理

昭和28年から34年までの大修理以来、大規模な修理を行っていなかったが、近年老朽化が進み、傷みが激しいことから、平成16年から2年をかけて破損箇所の調査及び修理方法の検討を行い、平成18年より8年にわたる大修理を行っている。

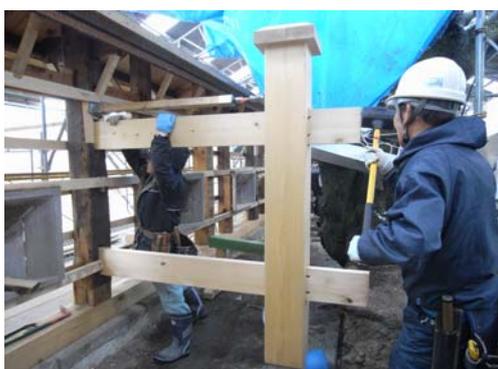
附属左方太鼓塀控柱組立状況

- ① 附属右方・左方太鼓塀の解体修理(控柱をコンクリート製から木製に復原)
- ② 表門、北方・南方太鼓塀、櫓門、続櫓、櫓の部分修理(鉛瓦、漆喰壁、海鼠壁、金具、建具等)

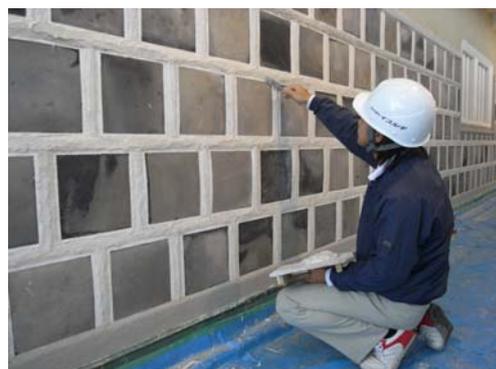
続櫓の海鼠壁目地漆喰塗状況
