IV 登山道侵食

図Ⅳ-1 調査対象登山道

図IV-2 登山道の侵食形態

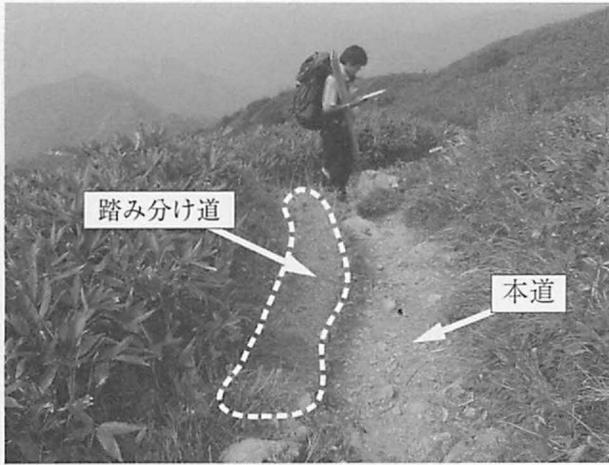
写真Ⅳ-1 踏み分け道①
登山道とほぼ平行な踏み分け道（本道の左側部分）

ひとつめの「登山道自体が何らかの理由により歩きにくい」ということは、例えば「踏み分け道」の場合がそれに当たる。「踏み分け道」は、本道の「段差が大きい、ぬかるんでいる、礫が多い」などの理由で、人が踏み出して形成されたものである。予防策としては本道自体の歩きにくさを解消することが必要で、段差が大きい場所には適切な高さの階段工を施したり、ぬかるみやすい地点には排水溝の設置、礫が多い地点には砂などを入れるという方法が考えられる。つまり登山道自体に適正な整備を図ることが重要である。

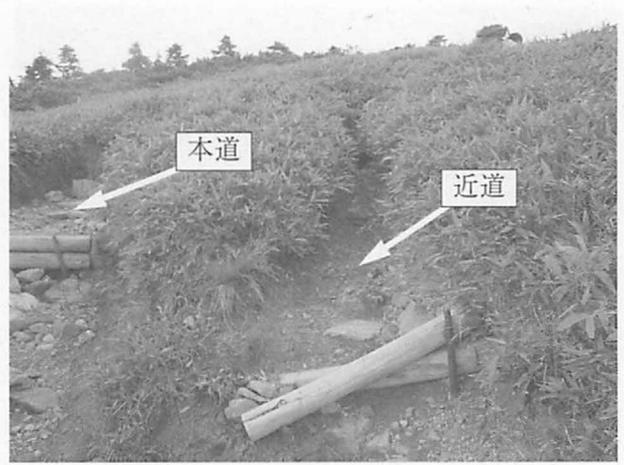
写真Ⅳ-2 踏み分け道② 近道
（正面が近道で左側部分が本道）

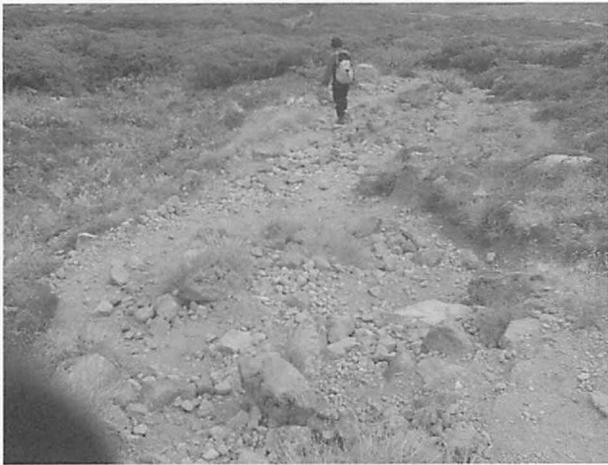
写真Ⅳ-3 踏み分け道③ 網状
（登山道がいくつにも分かれ本道が不明瞭）

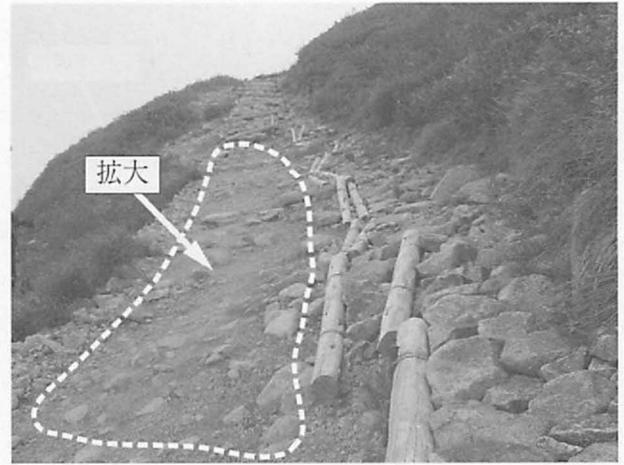
写真Ⅳ-4 拡大（左側部分）

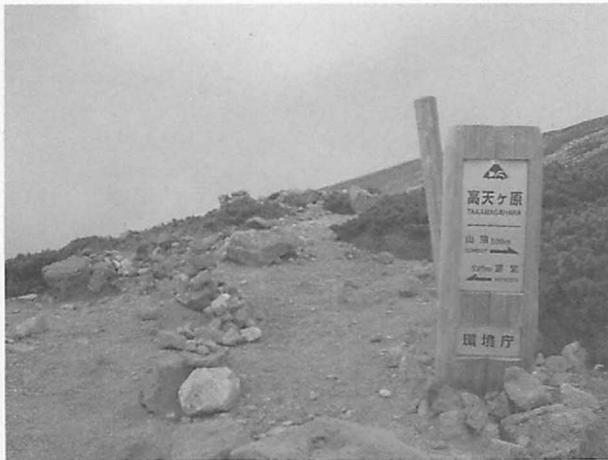
写真Ⅳ-5 踏み跡① 史跡
（人が出入りし植生が踏み荒らされ、裸地となっている）

次に「登山者のマナー」の問題については、「踏み跡」が例として考えられる。「踏み跡」は、登山者が登山道を上ったり下ったりする本来の目的とは別に、「景色や花を見たい、休息のため」といった登山者の願望・意志に左右され、登山道以外に踏み出してしまふものである。つまり、登山道自体には問題がない（ただし、路線選定に問題があるかもしれない）ので、登山道から踏み出さないように登山者自身が心掛けることが重要である。すなわち「登山者のマナー」が重要になると思われる。具体的な対策としてはマナー向上を図るためのリーフレット作成や注意看板を設置することがあげられよう。

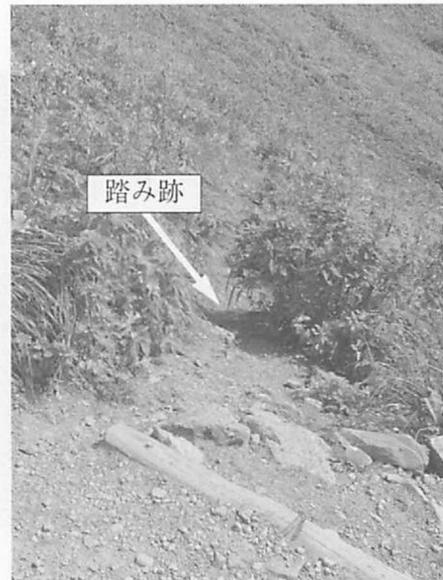
写真Ⅳ-6 踏み跡②
行き止まりの道

る。この曲がり角のうち、東側にある曲がり角に登山道から外れ直線状の「踏み跡」が見られる（写真Ⅳ-6）。周辺はササ草原で、見晴らしが利き、視界には南竜ヶ馬場の小屋やキャンプ場などが見下ろせる。また夏にはニッコウキスゲなどの高山植物のお花畑ができる場所である。この見晴らしや高山植物を見るために登山者が入り、「踏み跡」が残ったのではないかと思われる。規模は10m以下と小さいが、人為的要因を考慮し分布数に含めた。ただし、この「踏み跡」については残雪期の巻き道が発達したことにより形成された面もあるかもしれない。

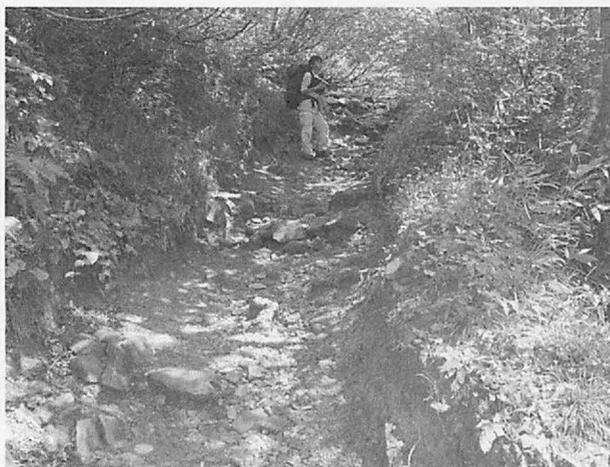
写真Ⅳ-7 掘り込み
(登山道がおつ凹状に掘り込まれている)

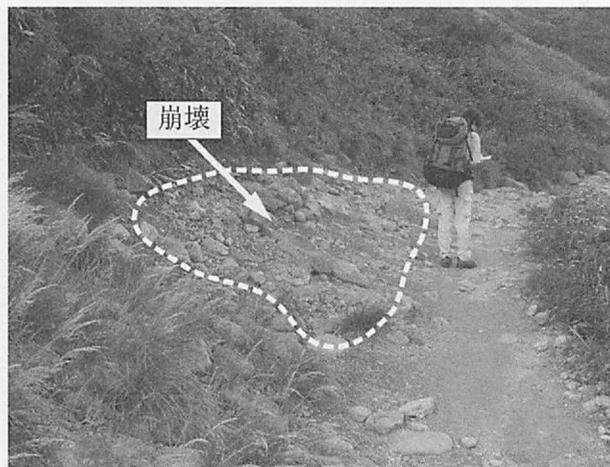
写真Ⅳ-8 崩壊
(登山道左側斜面上の裸地部分)

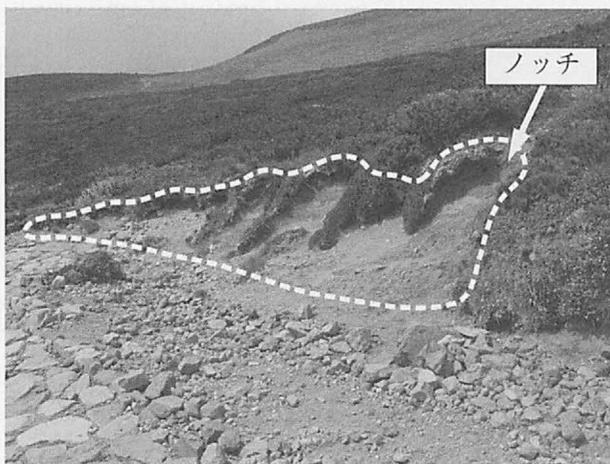
写真Ⅳ-9 ノッチ
(登山道側面の馬蹄形の凹んだ部分)

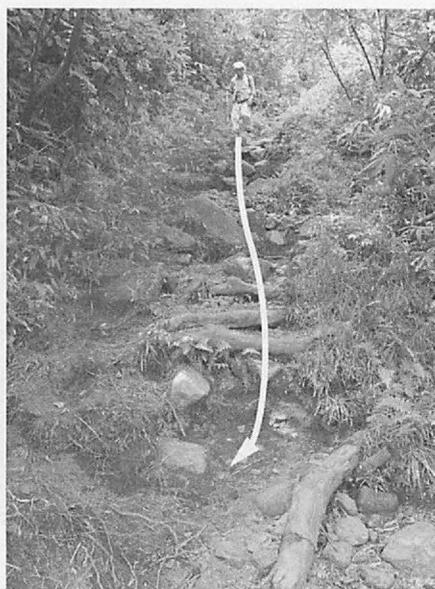
登山道別にいくつか特徴的な点を見ると砂防新道では「拡大」が一番多く、全体の半数以上を占めた。砂防新道は、以前から登山者が集中する登山道であり（石川県環境部環境保全課・石川県白山自然保護センター、1977、島木・早川、1988）、第Ⅰ章の登山者利用動態のアンケート調査でも砂防新道利用登山者が跳びぬけて大きい。このことが「拡大」の数に表れていると思われる。観光新道にのみ見られる「その他」は、起点の別当出合から国土交通省の砂防工事用道路を横断して、稜線部に至る急斜面上に集中している（図Ⅳ-2）。これは急斜面上の谷筋に登山道が敷設されているものであり、降雨があると地表水が発生して流水の影響を受けやすい。また、上部崩壊地から径1m以上の転・落石が10数個ある地点もあった（写真Ⅳ-11）。このほか崩壊地も多く見られ、自然的要因による侵食が活発に起こっている。本論から外れるが、この観光新道の区間は、将来的に登山道の付け替えなどの必要性が生じるか所であると思われる。エコーラインの「踏み跡」はエコーラインの下部に集中して見られた。ここでは尾根側面の急傾斜の平滑斜面上に登山道がジグザグにつけられてい

写真Ⅳ-10 その他①
急斜面上の谷筋の登山道 (出水時に登山道が荒される)

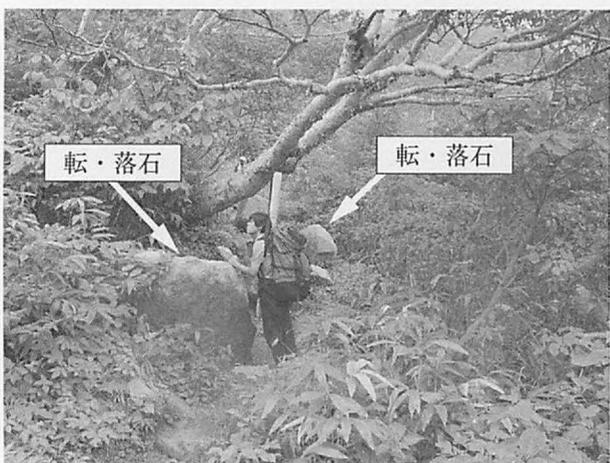
写真Ⅳ-11 その他② 転・落石地
(人物の左及び右奥に上部からの転・落石がある)

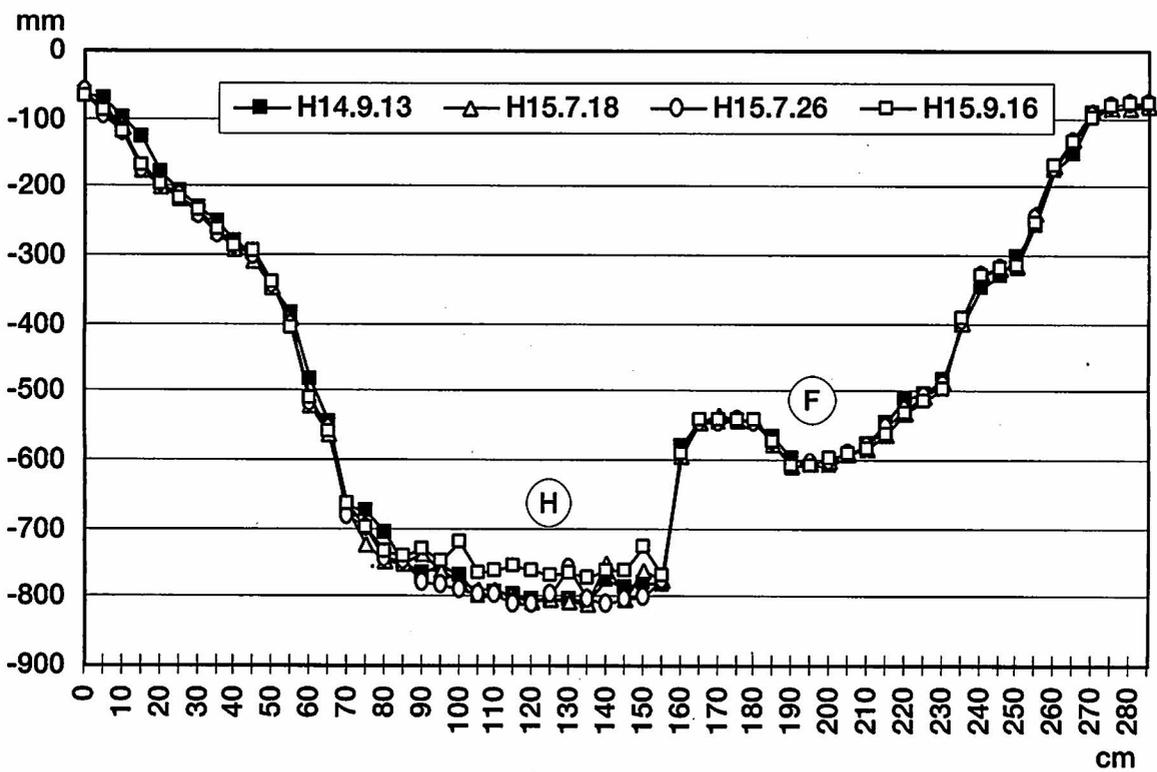
図IV-3 横断面の計測結果 CS (砂防新道)
 ㊦は本道、㊦は踏み分け道の位置を示す。

標高1,860m、砂防新道に設けた定点である。登山道の本道（図Ⅳ-3の㊸）とその横に踏み分け道（図Ⅳ-3の㊹）がある。本道は多少掘り込まれており、表層は礫が多く歩きにくい。このため踏み分け道が形成されたものと考えた。踏み分け道表層は、空隙の少ない礫混じりの砂層である。平成14年9月13日設置後、平成15年7月18日に第1回の計測を行った。設置後より断面積が135cm²増加し、侵食が進んだとみられるが、これは草地（計測0-85cm間。ササ草原やオオシラビソ林と登山道境界に成立した草地）での誤差によるところが大きく、登山道上での大きな変動は見られなかった。しかし、この8日後に行った7月26日時点の侵食速度は0.024cm/日となり、この地点での最大となった。これは本道での礫の移動によるものであり、他の断面での変化はほとんど観測されなかった。礫の移動は、地表水の痕跡が見られないこと、長軸方向が不規則な礫が周辺に散在していることから、人のけとばしによるものと考えられる。環境省白峰自然保護官事務所が平成15年5-10月に行った入・下山者通行量計測器（LRカウンターⅡb、映像サイエンス社製）を登山口に設置して行った登山者カウンター調査によれば、砂防新道での登山者数は、7月中旬以降に増加しており、このころから人の影響が顕著になるとと思われる（図Ⅳ-4）。

9月16日の計測では、断面積が前回より282cm²減少し、いわゆる堆積するという結果になった。これは、本道での堆積によるものであり、現地で見ると本道断面は、礫が敷き詰められたように密になっており、さらにその隙間を砂・シルトが充填している。おそらく、礫は人の踏みつけで踏み固められ、隙間を上手から流水などで運搬された砂・シルトが埋積したものではないかと思われる。

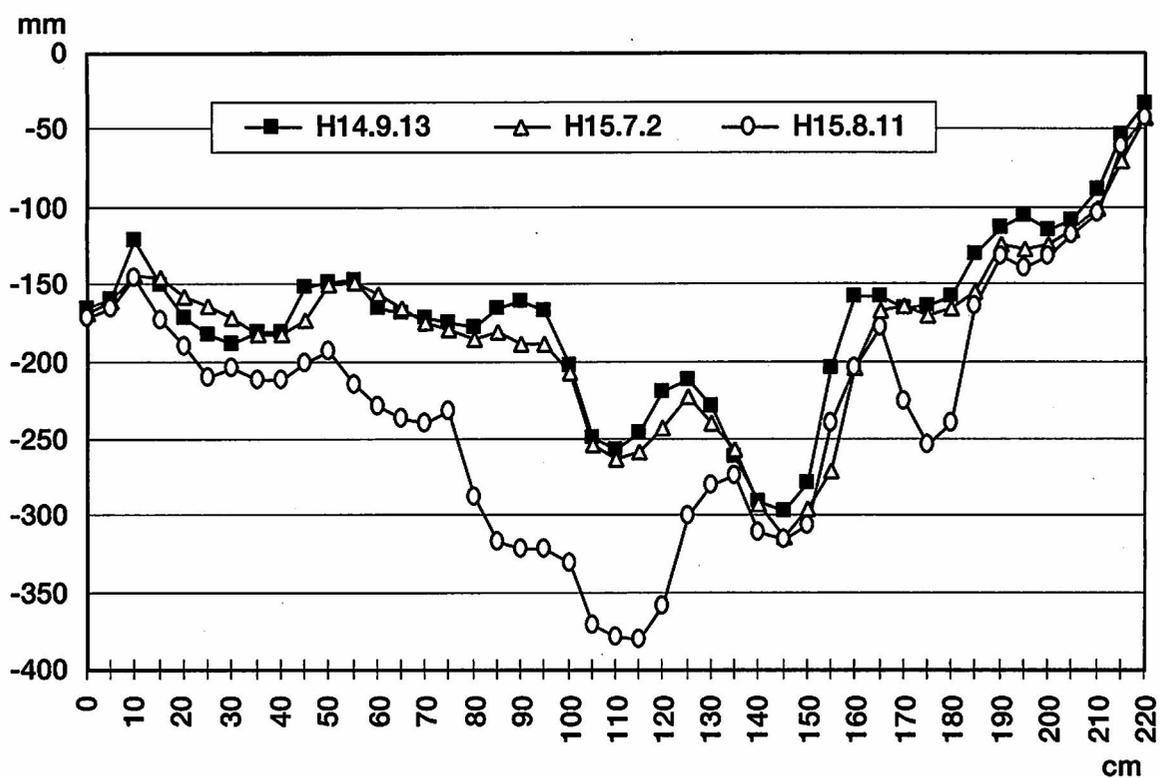
図IV-5 横断面の計測結果 CN (南竜ヶ馬場)

標高2,070m、南竜道の南竜ヶ馬場付近の定点である。登山道の一部が崩壊し、その地点を巻くように別ルートで平成10年、新しく開設された登山道上に設置した定点である。計測地点上手に、人工的に木板と石が置かれ、段差ができています。平成14年9月13日に設置後、平成15年7月2日の計測時点で断面積が207cm²増加し、侵食が確認された。さらに8月11日には、断面積が1,008cm²も増加し、侵食速度は0.115cm/日を記録し、5地点での計測中最大となった。この定点の表層部は厚さ10cm程度の泥炭層があり、その下部に火山灰層と泥炭層が数cm-30cmの厚さで互層している。これらの地層は一部粘土化しており、水の浸透が悪く表面にたまりやすい状態となっている。計測日の前前日には降雨があったせい（金沢地方気象台白峰アメダス降水量による）、当日は足を置くだけで土壌が削れるような状態であった。明瞭な登山靴の靴底跡や靴でえぐった跡が観

察され、人の踏みつけにより削られたと思われる。周辺はササ草原であり、周囲から地表水が流れ込むような痕跡も見られなかった。なお、この地点は、その後人工的な補修が行われたため、計測は8月11日をもって終了した。

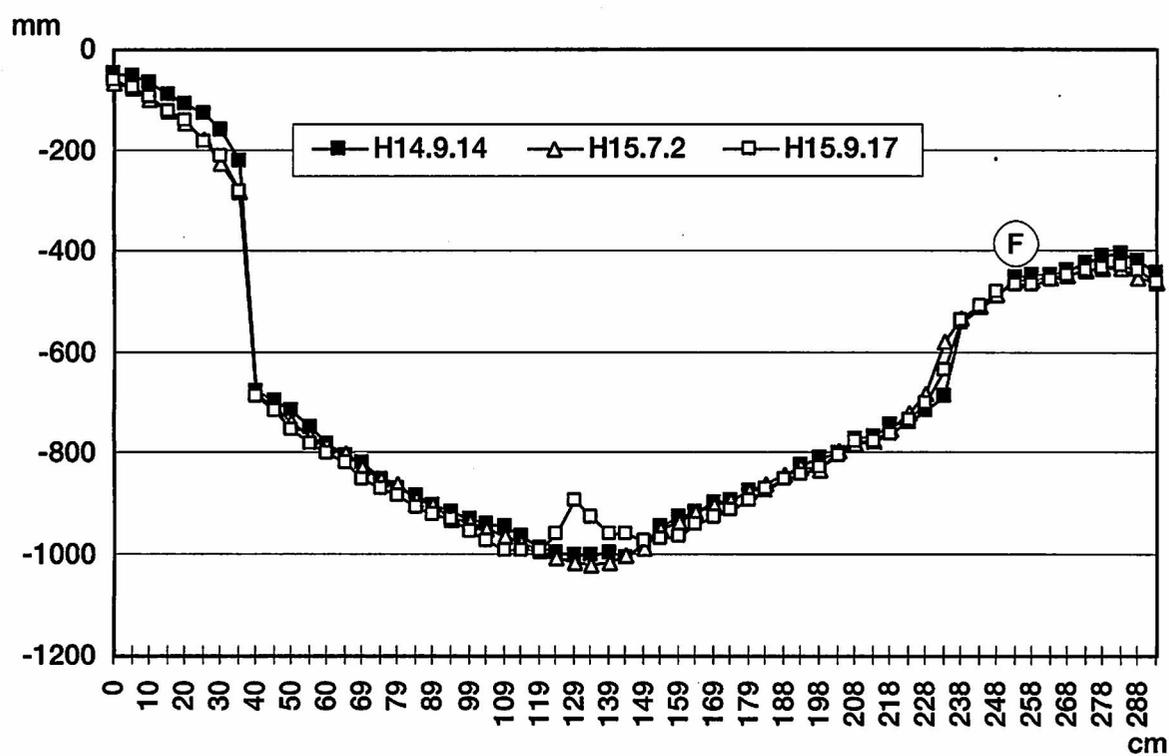
図IV-6 横断面の計測結果 CE (エコーライン)

標高2,270m、エコライン上部の定点である。本道中央に溝状の小さな掘り込みが発達し、両側には幅45cmの踏み分け道(図Ⅳ-6の㊦)とノッチ化したへこみがある(図Ⅳ-6中には省略)。平成14年9月14日の設置後、平成15年7月2日の計測では、断面積が247cm²増加し、侵食されるという結果になったが、これは断面上の草地面での測定誤差による所が大きい(計測0-35cm、278-293cm)。中央部の掘り込みには登山道上手の残雪から供給された地表水が観察された。9月17日時点になると、中央の掘り込みには砂礫の堆積が見られた。反面、その両側の断面は侵食されており、一部には基盤の露出が顕著になったか所もみられた。また、踏み分け道部分でも地表面の低下がみられ、断面積を合計すると65cm²の侵食となった。中央部の堆積は地表水により運搬・堆積されたものであろう。掘り込み両側の斜面は、人の踏みつけ、雨滴、布状流、風食による侵食が考えられる。踏み分け道部分は、人の踏みつけによるところが大きいと思われる。周辺の現地表面とは80cm程度の比高差があり、長年の侵食により掘り込みがすすんだと思われる。なお、ノッチ部分の深さ・高さについても簡略な計測を行ったが、大きな変動は見られなかった。

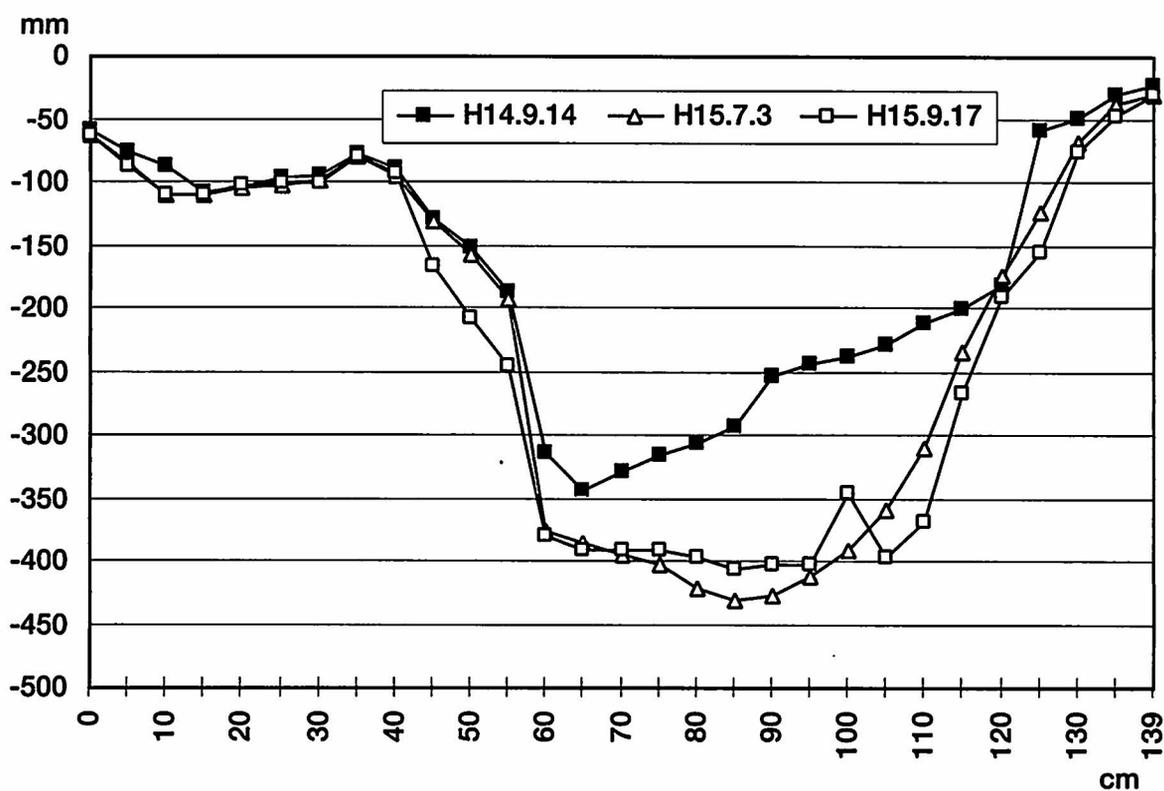
図IV-7 横断面の計測結果 CO (お池めぐりコース)

標高2,440m、山頂お池めぐりコースの室堂付近の定点である。もともとの登山道本道に平行して隣接している踏み分け道の部分である。本道はCS(砂防新道)と同様に礫が多く歩きにくい。このため踏み分け道が形成されたと思われる。表層は砂礫層からなる。平成14年9月14日の設置後、平成15年7月3日の計測では、断面積が711cm²も増加し、大きな侵食が確認された。小さな崩れた跡があり、中央部分に馬蹄形の小さな崩壊地状の地形が観察された。当日は、上部から地表水が供給されており、明瞭な流路跡が確認された。恐らく、残雪が梅雨の降雨によって、融解し大量の地表水がもたらされ、小さな崩れが発生したと思われる。全体に湿った感じがし、手で簡単に崩れるような状態になっていた。9月17日時点になると、断面積は98cm²増加し、全体として侵食が進んでいるが、中央部では堆積がみられた。地表水などにより側面が削られ、中央部は運搬された土砂が堆積したと思われる。

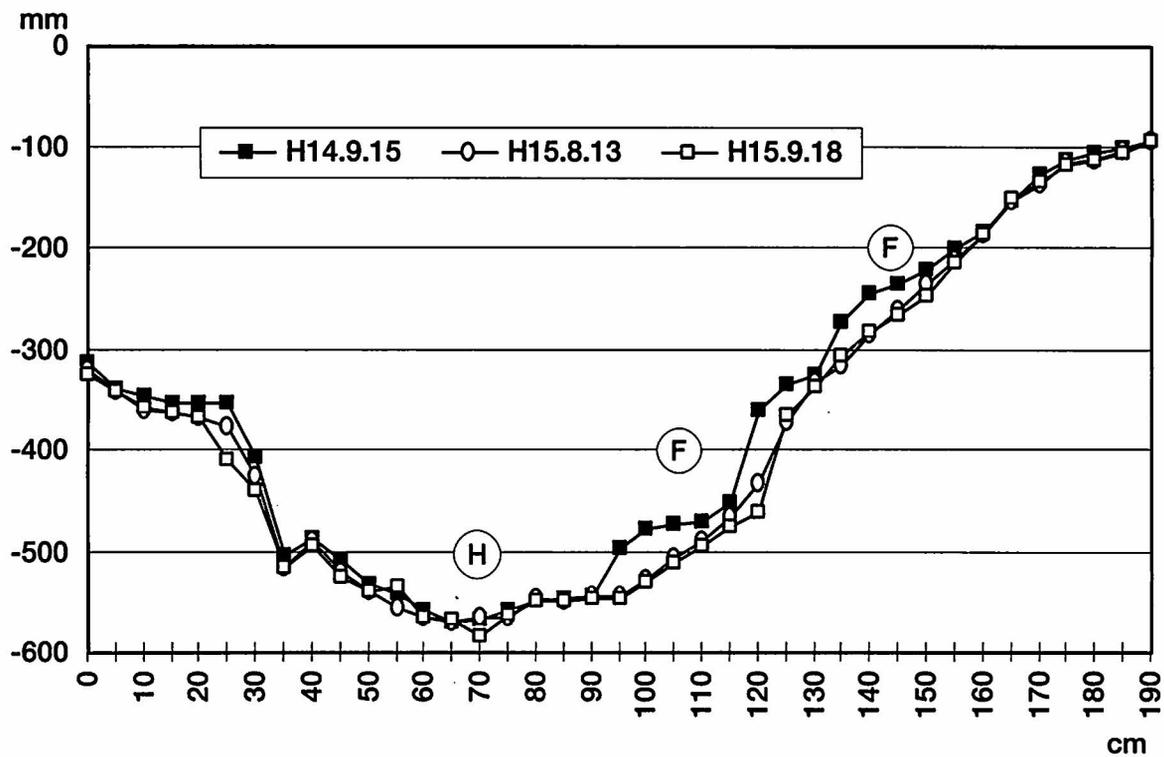
図IV-8 横断面の計測結果 CK (観光新道)
 (H)は本道、(F)は踏み分け道の位置を示す。

標高1,990m、観光新道の殿ヶ池避難小屋付近の定点である。登山道の本道(図Ⅳ-8の㊦)とその横に踏み分け道(図Ⅳ-8の㊦)がある。本道表層は、CS(砂防新道)、CO(お池めぐりコース)同様に礫が多く歩きにくく、また幅が狭く上りの人と下りの人が交差しにくい。このため踏み分け道が形成されたものと思われる。踏み分け道は2段に分かれ、表層は礫混じりの砂礫層である。平成14年9月15日設置後、平成15年8月13日に計測を行った。断面積が290cm²増加し、設置後より侵食がすすんだが、特に踏み分け道での侵食が顕著であった。もともと2段の踏み分け道があったが、その段差がなくなり、表層中に含まれる礫の露出度も高くなった。この傾向は融雪直後の平成15年7月15日の観察でも同様であった。この時期はまだ登山者の数がそう多くないので、原因としては梅雨の降雨で雪が解け大量の地表水により、侵食されたと考えるのが妥当と判断した。本道では、断面線前後での礫のけとばしによる移動が観察された。9月18日の計測では、断面積が57cm²増加し、さらに侵食が進むことになった。現地では踏み分け道での踏み出しによる侵食と本道で登山者のけとばしによると思われる礫の移動が観察された。特に本道ではCS(砂防新道)と同様に礫が密に敷きつめられる傾向を示した。

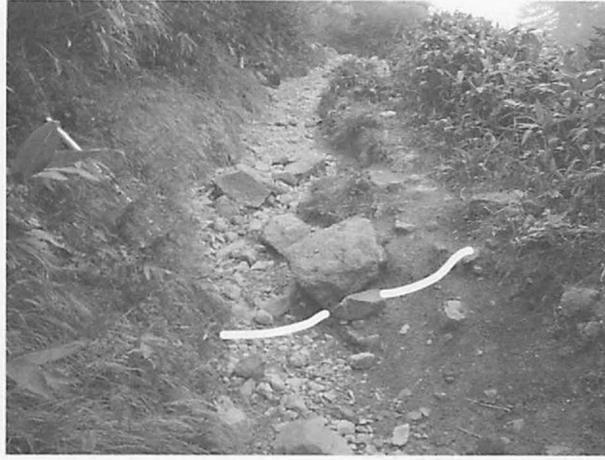
人の踏み出し、けとばしなどの人為的要因がどの程度登山道に影響を及ぼすかを明らかにする上で、デジタルビデオカメラによる撮影を行い、登山者の歩行パターンを調べた。地点は横断面の計測を行ったCS（砂防新道）で、前節で述べたように登山道に沿って踏み分け道が形成されている（写真Ⅳ-12）。撮影日時は平成15年7月27日（日）5:00～17:00までの12時間である。自然な状態での歩行を知るために、ビデオカメラは登山道脇に登山者から見つからないように設置して撮影した。撮影記録はLPモードでテープに記録し、約120分ごとにテープを取り換えた。前日に少々雨が降ったが、当日の天候は概ね晴れであり、撮影中風が吹いたり、ガスがかかったりすることは多少あったが終日穏やかな天候であった。金沢地方気象台（2003）によれば、この日に北陸地方は梅雨明けをした。記録したテープから登山者の歩行パターンを①本道、②踏み分け道、③踏み分け道より更に外側の植生地、④その他の4種類に分類し、上りと下り別に1時間毎に集計し、整理した（図Ⅳ-9）。当日の上りは1,255人、下りは941人、合わせて2,196人であった。

写真Ⅳ-12 デジタルビデオカメラ撮影地点 (CS)
 (登山道下手から上手を撮る。左側が本道、右側が踏み分け道。白線部分にペンキでラインを引く)

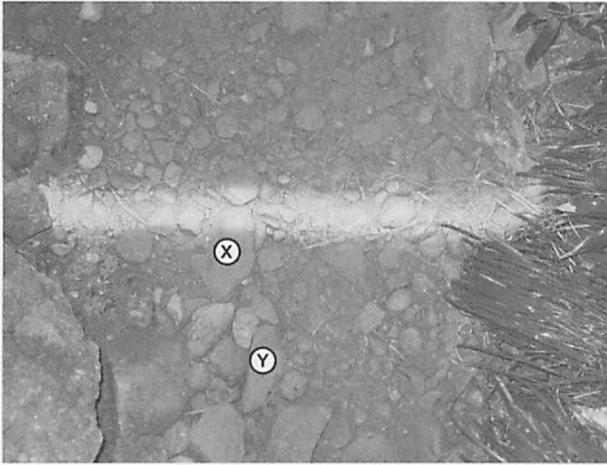
本道は凹んだ断面をしている。ラインは、この底に引いた（図Ⅳ-10、写真Ⅳ-13）。5:00の計測開始から7:00頃までは登山者も少なく、変動は見られないが（5:00～7:00に本道を歩行した登山者：上り53人、下り0人）、これ以後は、登山者が増加し、ラインが変化する。10:00頃、ラインはかなり不鮮明になった（写真Ⅳ-14、

写真Ⅳ-13 デジタルビデオカメラ撮影点本道①
 5:00頃
 (写真の下側が上手、上側が下手。以下同様)

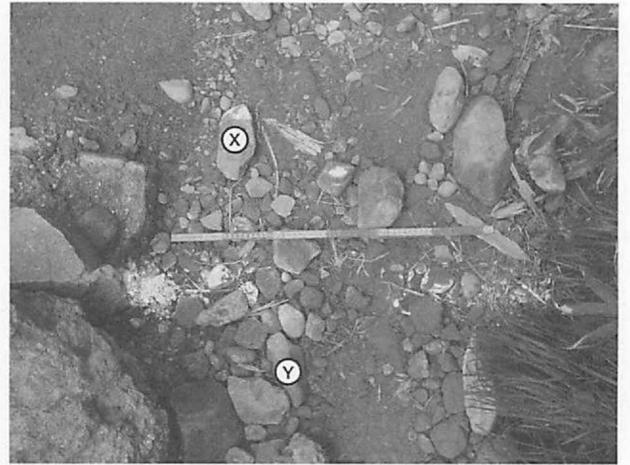
7:00-10:00に本道を歩行した登山者：上り447人、下り83人)。ライン上に位置した径15cmの礫⑧が30cm程度移動するなど登山道上手から下手への礫の移動が顕著となり、ライン中央右側部分の礫は除かれてしまう。12:00頃、ライン上に位置した礫は、両側を除き下手へ移動し、14:00頃になると、今度は登山道上手から移動してきた礫が(礫⑨など)ライン上またはラインを通り越し下手へ移動するのが見られた(写真Ⅳ-15、10:00-14:00に本道を歩行した登山者：上り487人、下り325人)。さらに、最終の17:00には礫⑧は、60cm、もともと上手にあった礫⑨は元の位置から80cm移動した(写真Ⅳ-16、14:00-17:00に本道を歩行した登山者：上り71人、下り170人)。

写真Ⅳ-14 デジタルビデオカメラ撮影点本道②
 10:00頃

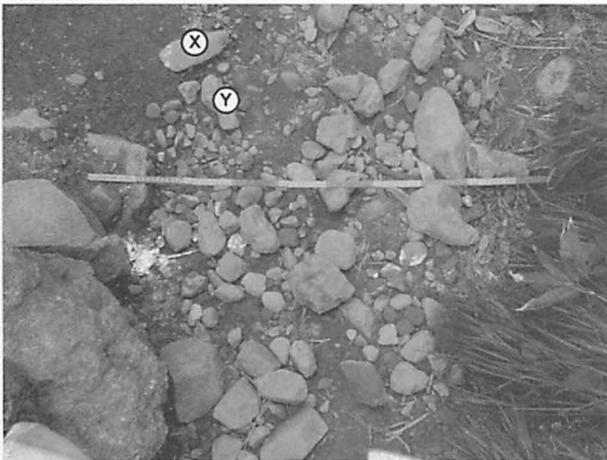
写真Ⅳ-15 デジタルビデオカメラ撮影点本道③
 14:00頃

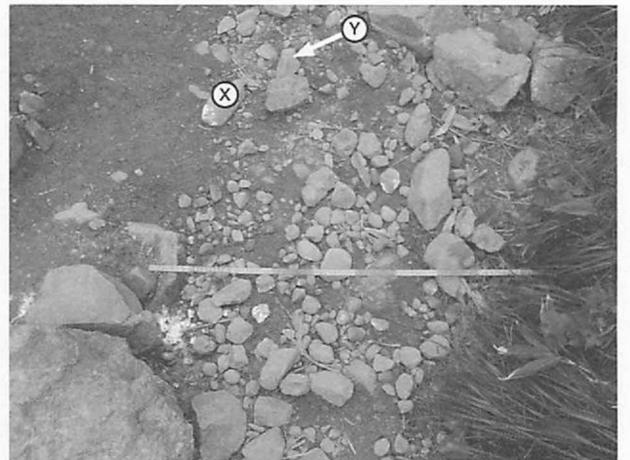
礫⑧、⑨に代表されるように、本道では上手から下手への礫の移動が顕著である。確認できた礫で最大80cm移動したが(礫⑨)、それ以上に遠くへ移動した礫もあると思われる。この移動は、下りの登山者のけとばしによって行われていた。急ぎ足で下った登山者が径12cmの礫を一気に40cmけとばして移動させたのを観察したこともあった。また、礫以外にも礫と礫との間にあった砂や泥も移動していると思われる。日が当たり昼過ぎになると乾燥してくるため、登山者の歩行で礫の移動とともに砂埃が発生している様子も伺えた。

写真Ⅳ-16 デジタルビデオカメラ撮影点本道④
 17:00頃

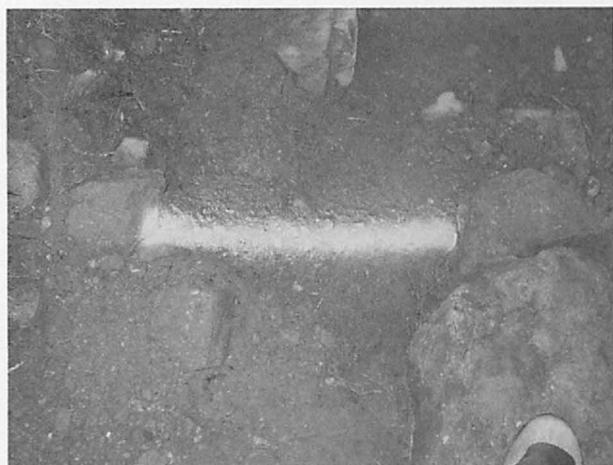
ラインは、登山道上手から見た場合、左手に径20cm、右手に径25cmの礫の間に挟まれた凹んだ部分である(写真Ⅳ-17)。本道同様、7:00頃までは登山者も少なく、変化はあまり見られず(5:00-7:00に踏み分け道を歩行した登山者：上り13人、下り0人)、それ以後に変化が観察された。10:00頃、ライン右側部分15cmがほぼ消失する(写真Ⅳ-18、7:00-10:00に踏み分け道を歩行した登山者：上り107人、下り60人)。ここは、ライン上の一番凹んだ部分であり、登山者、特に上りの登山者が踏みつけやすい場所である。現地でも上りの登山者が踏みつけるのを観察した。さらにラインの消失が進んだので、11:00頃、ここに新たに長さ10cmのラインを引き、観察することにした(10:00-11:00に踏み分け道を歩行した登山者：上り29人、下り111人)。14:00頃、新たに引いたラインも含め、全体的にラインが少し消え(写真Ⅳ-19、11:00-14:00に踏み分け道を歩行した登山者：上り35人、下り81人)、周辺では土がはがれ、植物の根が見えるようになった。その後、最終の17:00まで大きな変化は見られなかった(写真Ⅳ-20、14:00-17:00に踏み分け道を歩行した登山者：上り4人、下り107人)。

写真Ⅳ-17 デジタルビデオカメラ撮影点
踏み分け道① 5:00頃
(写真の下側が上手、上側が下手。以下同様)

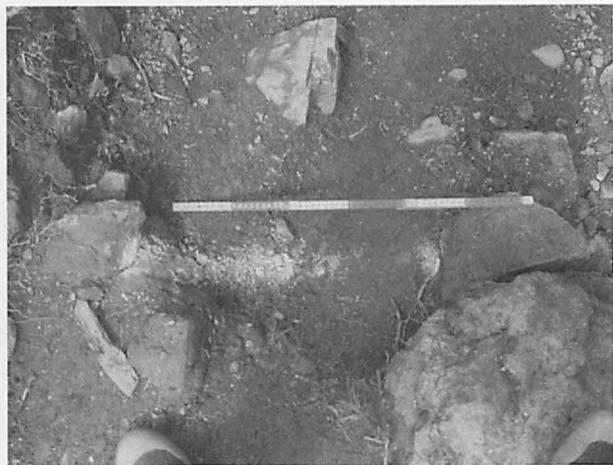
写真Ⅳ-18 デジタルビデオカメラ撮影点
踏み分け道② 10:00頃

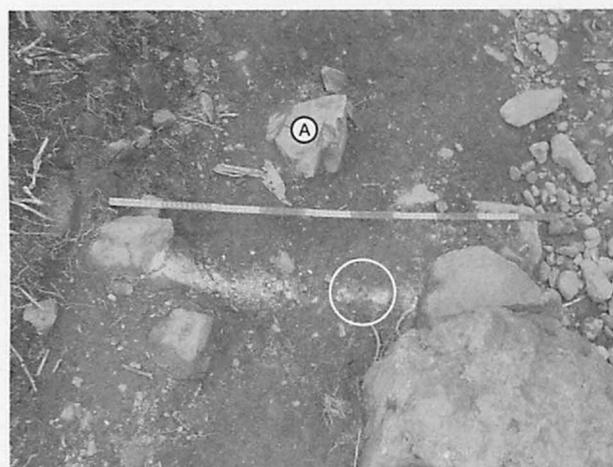
登山道に引いたラインは、全体が消えるのではなく、踏みつけの多い場所すなわちラインの右側部分が集中して消えるという結果になった。その主体となったのは、上りの登山者である。下りの登山者が、踏み分け道を通る場合の踏みつけのか所は、ライン上ではなく、平らな礫上(写真Ⅳ-19の①)を踏みつけているのが観察された。登山者は踏みつけやすい場所に足を置くためであると思われる。

写真Ⅳ-19 デジタルビデオカメラ撮影点
踏み分け道③ 14:00頃
(○印内は11:00に新たに引いたライン。Aは下
りの登山者がよく踏みつけた場所)

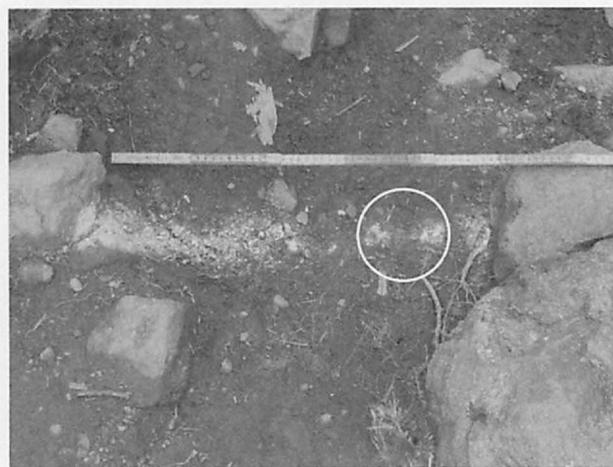
写真Ⅳ-20 デジタルビデオカメラ撮影点
踏み分け道④ 17:00頃

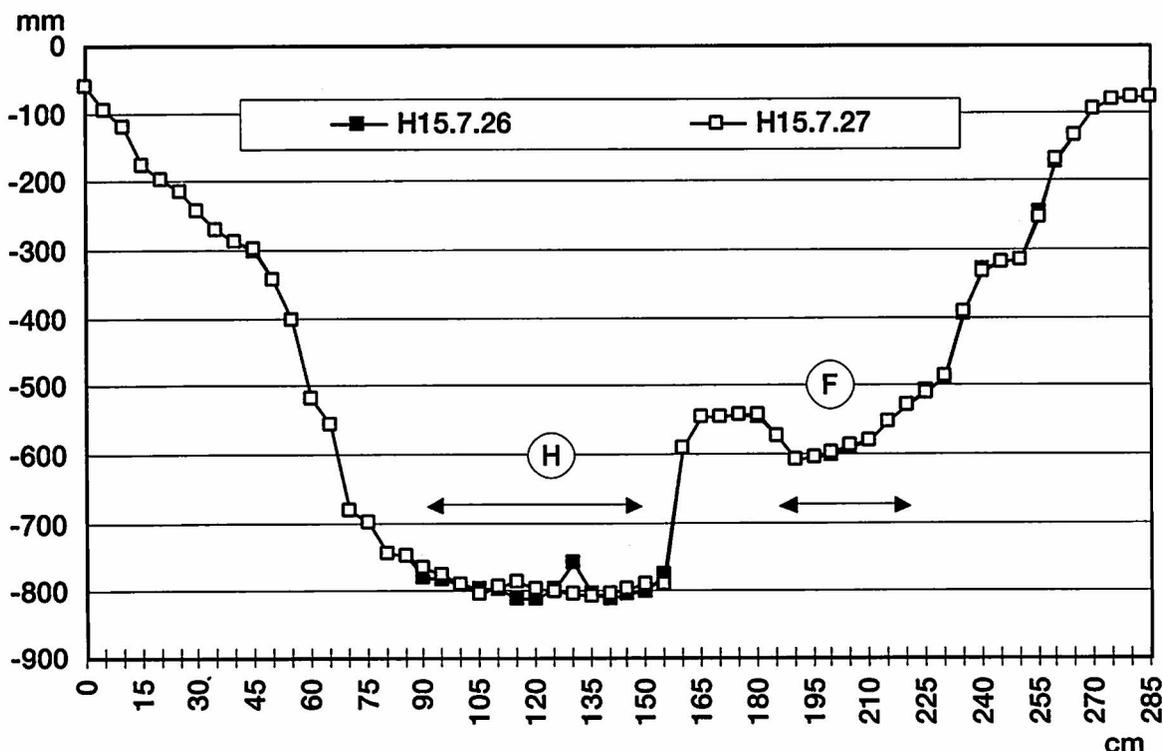
図IV-10 横断面の計測結果 デジタルビデオ撮影点 CS (砂防新道)
 ㊦は本道、㊦は踏み分け道の位置を示す。←→は、ペンキラインか所。

実際の侵食量についても断面積を計測して調べてみた(図Ⅳ-10)。前日の7月26日の17:00以降と当日7月27日の17:00以降に断面積を計測し両者を比較した。7月26日の断面積は14,134cm²で7月27日は14,124cm²となり、10cm²減少するという結果になったが、測定精度を考慮するとほぼ変わらない結果といえる。ラインの消失や現地での観察から考えると、本道では、礫や砂などの移動が激しく行われたが、下手へ移動した分、上手からも礫や砂が移動し結果的にはほぼ変わらなかったようだ。踏み分け道では、ラインの右側部分が消失したように、明らかな侵食が行われたが、計測で現れるほどのものではなかったといえる。
