56豪雪によるスギ冠雪被害について (第2報)

三代千里

いわゆる56豪雪により、本県では加賀地方を中心に未曾有のスギ冠雪被害が発生した。筆者は、石川県林業試験場研究報告第12号第1報として、本県における被害発生時の降雪、積雪、気温、風速などの気象状況及び被害概況について述べた。また、冠雪激害林分及び隣接する対照林分となりうる軽微被害林分等7林分について詳細な調査を実施し、主に立木配置図を基に林分構造とスギ冠雪被害のかかわりを検討した。今回の報告は、同一調査の中で資料が未発表であったものについて検討を加えたものである。

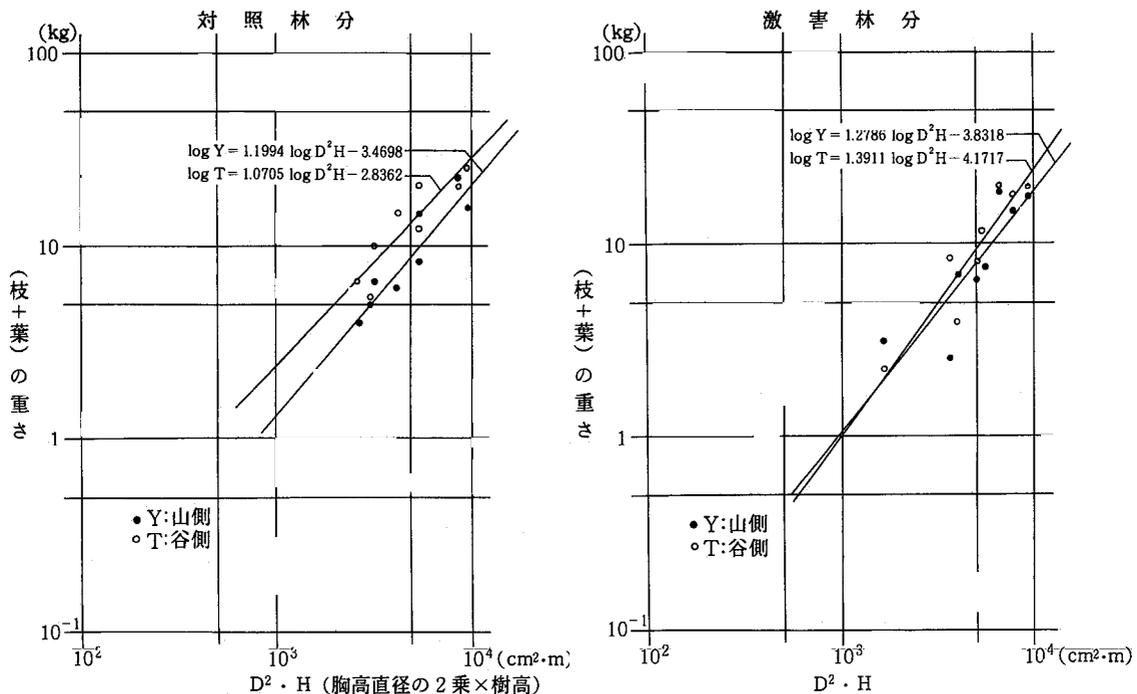
鶴来町三宮調査地

図から判断して、各調査地とも激害林分と軽微被害林分の間には明確な特徴はみられないようである。当初予想したように、樹冠が谷側に大きく偏倚した林分は冠雪被害をうけやすいという結果は認められないようである。むしろこの場合、逆に激害林分より軽微被害林分の方がバランスが良い状態を示している。

図-1 D^2H と樹冠の山側、谷側別重量(乾重)との関係

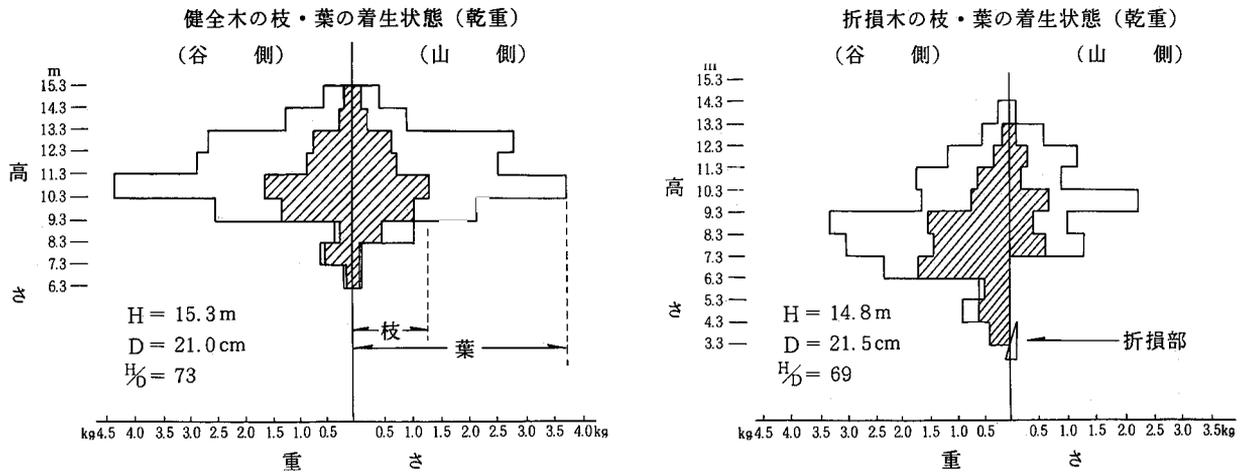
図一 2

一方、図一は、激害林分の中で1本ポツと折損をまぬがれた立木と、逆に、微害林分の中で単木的に折損したものについて、山谷別及び1m層別に枝葉の着生状態 (乾重量) を示したものである。

これをみると、明らかに折損木の樹冠は谷側に大きく偏っているのに対し、健全木は非常にバランスのとれた形をしている。このように、樹冠の偏倚性は、単木的にみた場合は冠雪害の発生要因とはなりうるが、林分としてみた場合、形状比や立木配置、共倒れなどの他の要因に隠れてしまい、明確な冠雪害の発生要因とはならないようである。

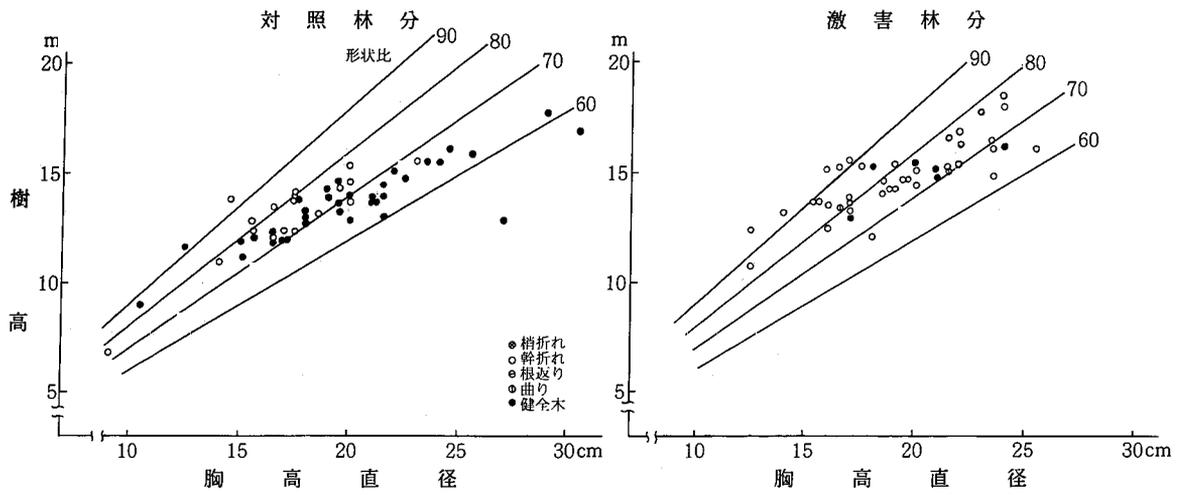
鶴来町三宮調査地

図一 3 胸高直径，樹高，形状比の関係

図一3は各調査地ごとに標準地内全体数について、被害形態の区分及び樹高、胸高直径、形状比の関係を示したものである。各調査区とも全般に個体の小さい(劣勢)ものほど形状比は高くなる傾向がみられる。激害林分は比較的この傾向が大きく、立木間の競争が激しい、より不健全な過密林分であることを示している。

ここで、形状比を70以下、70~80、80以上の3段階に区分し、それぞれの被害率を出してみると図から、激害林分では順に、33~86%、62~98%、92~100%の被害率となり、被害軽微林分では順に6~27%、0~50%、71%となっている。このように各調査地の軽微被害林分をみるかぎり形状比70以下であれば冠雪被害に強い立木と考えてよさそうである。しかし、激害林分では、形状比70以下でも軽微被害林分に比べてかなり被害率が高いことがわかる。このことは、本来健全であるべき立木も将棋倒しの連鎖反応が生じて、多分に巻き添えをくって折損したものと考えられ、連鎖反応が生じれば形状比70以下でも健全な立木とはいえないことになる。冠雪被害を甚大なものにする最も大きな要因はこの連鎖反応の発生と考えられる。
