アテ材の耐朽性について

中 野 徹 夫

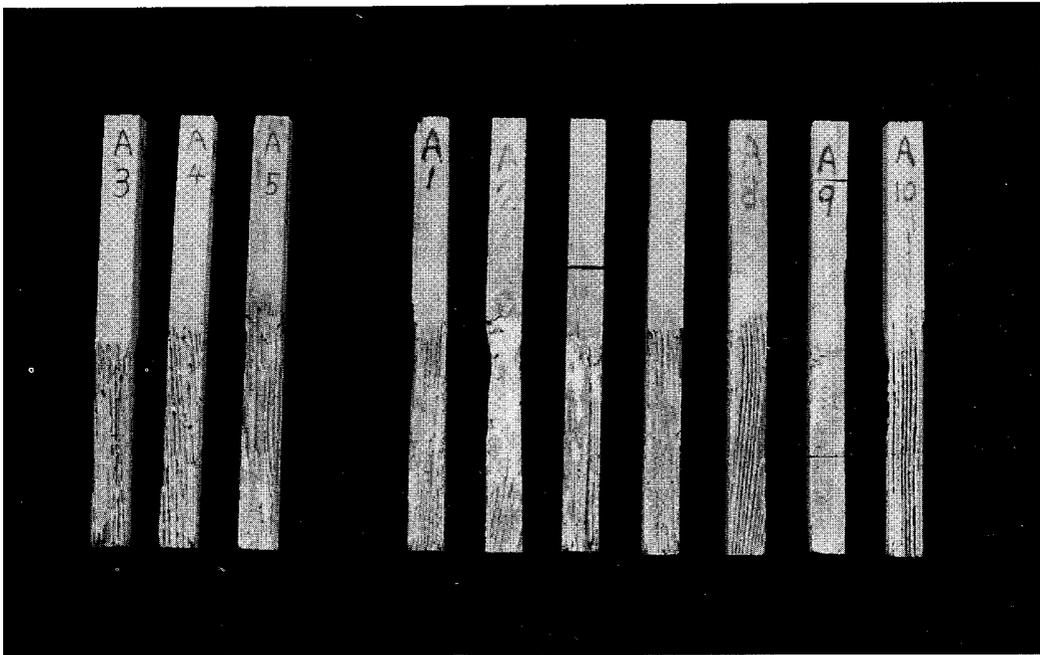
写真-1 スギの被害状況
試料3、4、5は埋設4年後、その他は7年後

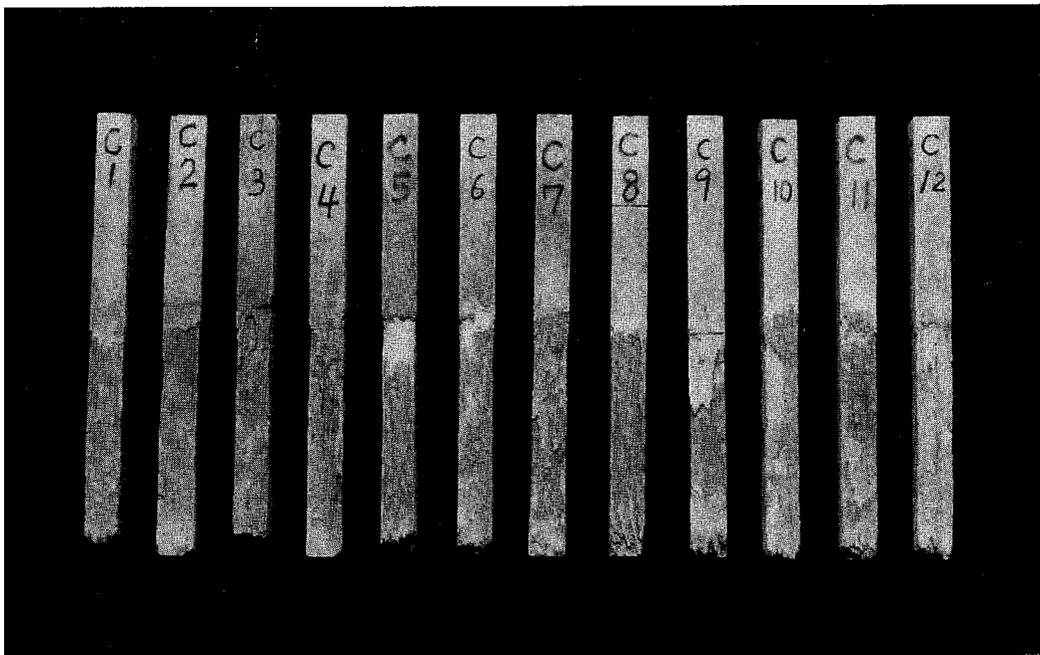
写真-2 マアテの被害状況
埋設7年後

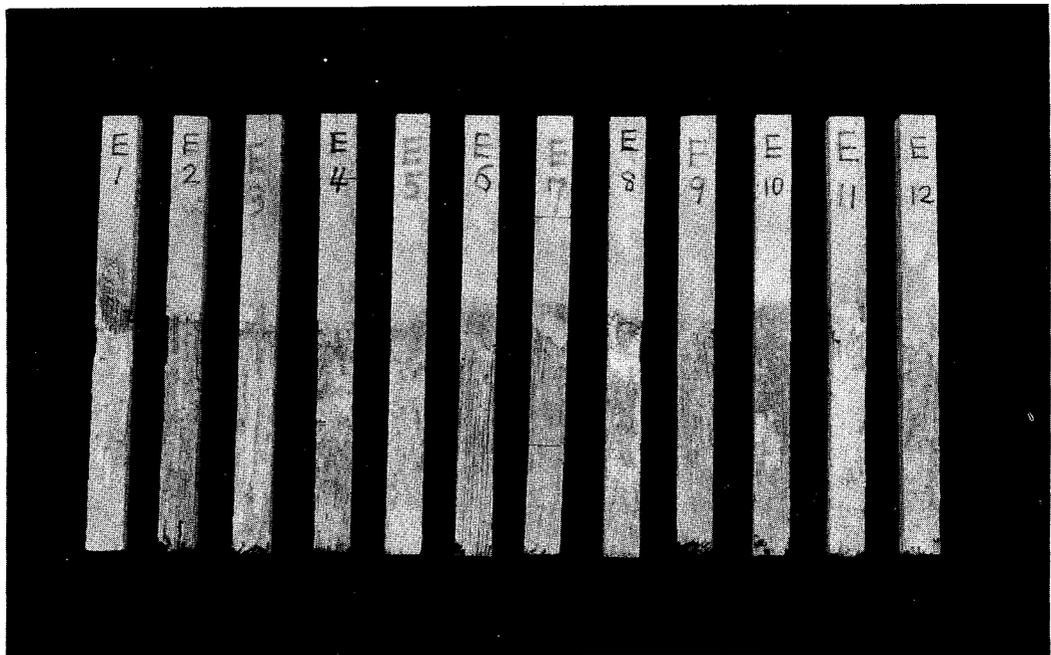
写真-3 エソアテの被害状況
埋設7年後

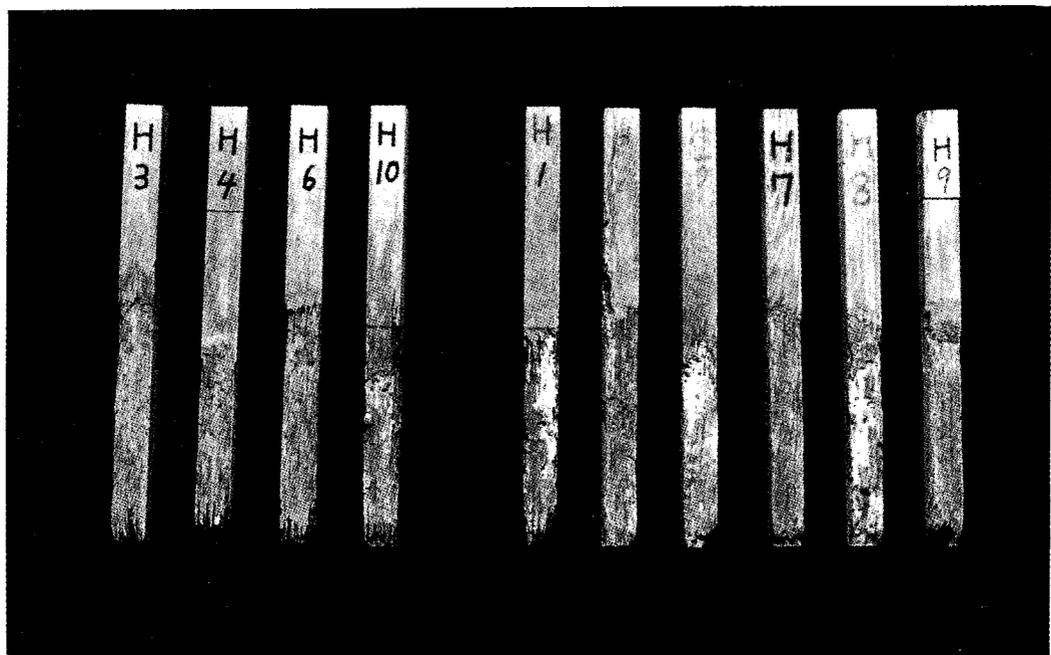
ところで意外なことには、この試験ではヒノキが被害度、重量減少率とも、国産材中最も大きな値を示し、耐朽性に乏しかったことである。国立林試の報告②には、スギの耐用年数が6年、ヒノキの耐用年数が7年となっているから、この試験においては、逆の結果が得られたわけである。この意外な結果には筆者も驚いている。

写真-4 ヒノキの被害状況
試料3、4、6、10は埋設4年後、その他は7年後

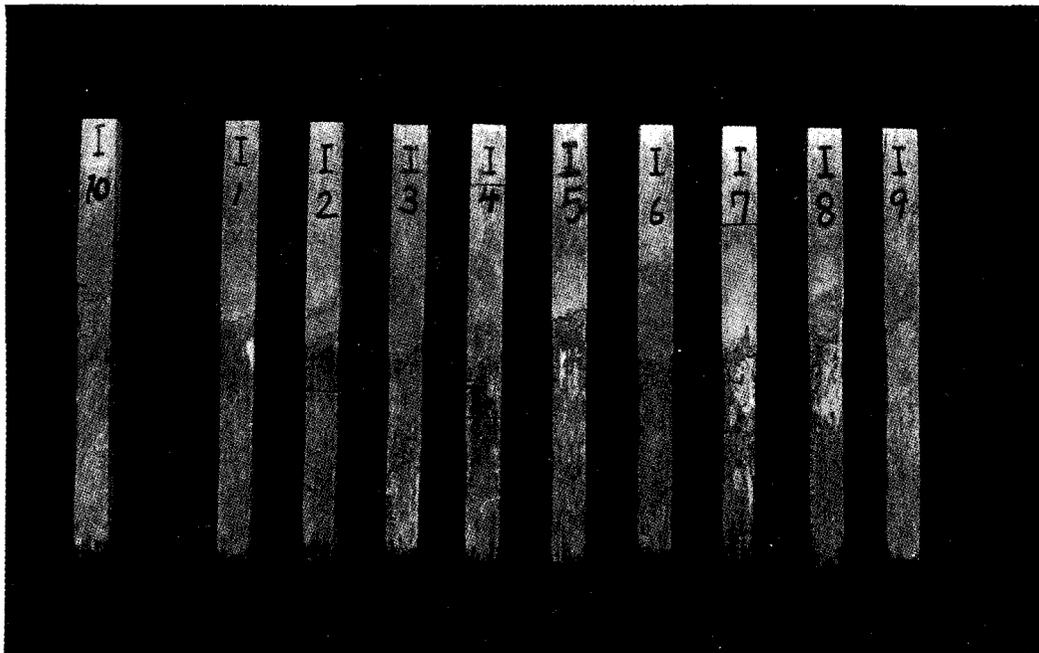
写真-5 ヒバ（青森）の被害状況
試料 10は4年後、その他は7年後

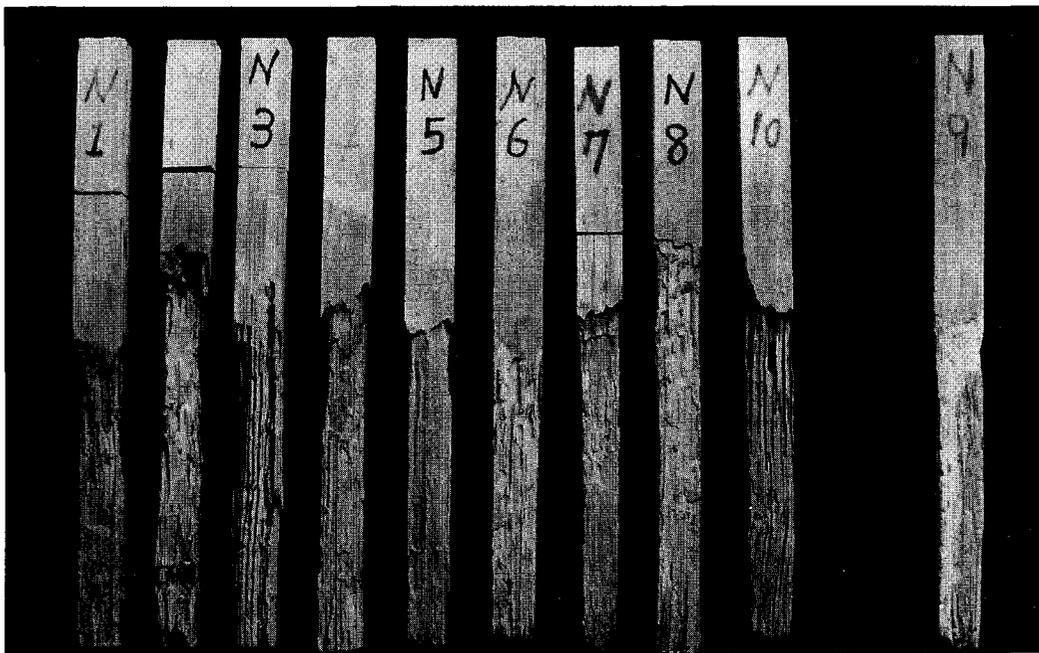
写真-6 ベニマツの被害状況
埋設4年後（試料9のみ7年後）

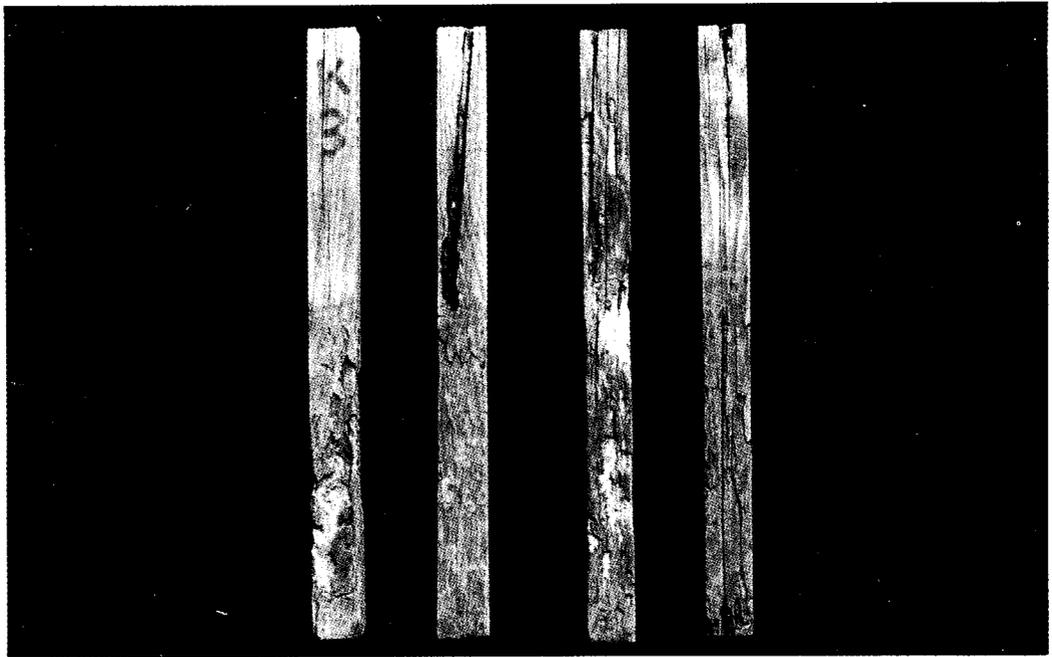
樹種別による被害の特徴としては、米ツガが前回以上に地上部に及んでいること（写真-6参照）、スギとカラマツは、春材と秋材の区別がはっきりしていることもあって、春材部の被害が圧倒的に大きかった。

写真-7 米ツガの被害状況
埋設7年後（被害が地上部にも及んでいる）

また、近年米ツガが柱材等に多く使用されているが、耐朽性に乏しいこと、および、地上部においても腐朽の進行が早かったことから、建築材に米ツガを使用するにしても、浴室、台所など湿気を受けやすい所は、さけるのが肝要である。
