介 護 保 険 最 新 情 報

Vol.883

介護ベッドに関する注意喚起について（依頼）

介護ベッドと柵や手すりとの間に首などが挟まれる事故に注意 — 毎年死亡事故が発生しています —

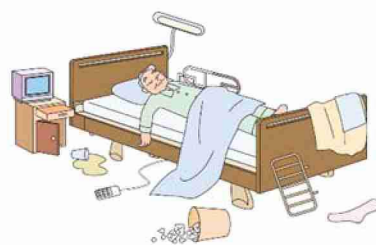
- ベッド周りは常に整理整頓し、利用者が無理な姿勢を取っていないか確認しましょう。その際、電源コードの上に重いものが置いてあると、断線し火災の原因になることがあります。使用しないときはプラグを抜いて、ホコリ等がたまっていないか確認しましょう。

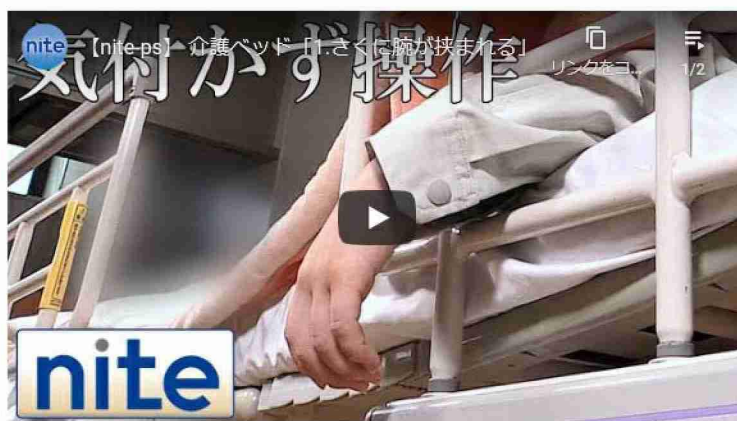
さくに腕が挟まれた事故の再現映像
