# 国道249号沿岸部 大規模崩落箇所（5区間）の応急復旧・本復旧計画

資料1

# 1. 国道249号 大規模崩落5箇所の進捗状況について

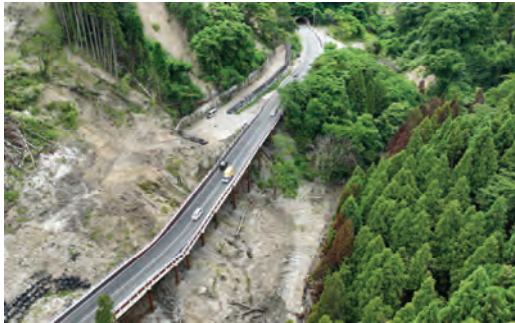
## ① 中屋トンネル工区

(応急復旧)  
 ・県道、市道による迂回路を活用し、  
 令和6年12月25日(水)13時  
 緊急車両等の1車線通行確保  
 ・令和7年7月17日(木)13時中屋トンネルと  
 仮橋を活用した一般交通の2車線通行確保  
 (本復旧)別線トンネル

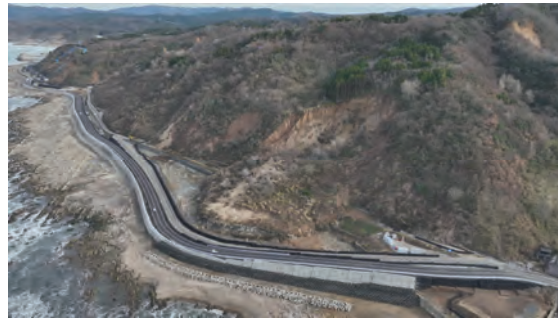
## ② 千枚田工区

(応急復旧)  
 ・隆起した海底に盛土で仮設道路を整備し、  
 令和6年5月2日(木)12時 緊急車両等のみ1車線通行可  
 ・令和6年8月30日(金)一般交通の1車線通行確保  
 ・令和6年12月20日(金)13時一般交通の2車線通行確保  
 (本復旧)隆起海岸を活用

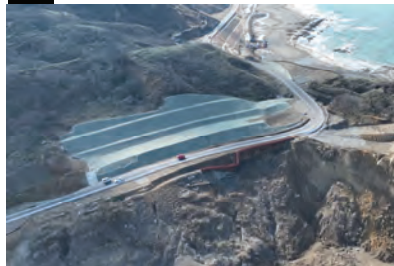
## ③ 大川浜工区

(応急復旧)  
 ・令和6年12月5日(木) 13時  
 緊急車両等の1車線通行確保  
 ・令和7年4月25日(金) 13時  
 一般交通の通行確保  
 (本復旧)隆起海岸を活用

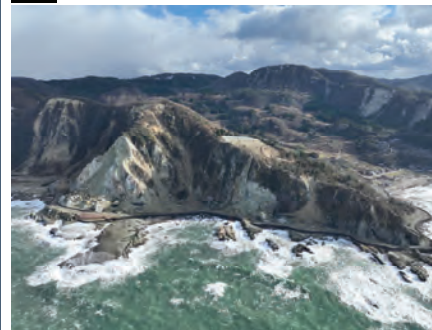
## ④ 逢坂トンネル工区

(応急復旧)  
 ・令和6年12月27日(金) 13時  
 緊急車両等の1車線通行確保  
 ・令和7年12月23日(火) 13時  
 一般交通の通行確保  
 (本復旧)別線トンネル

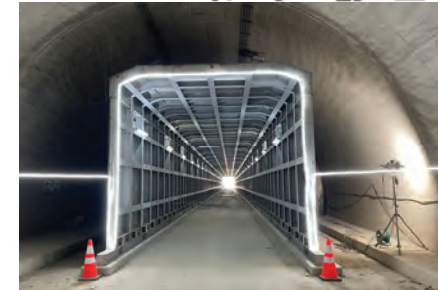
## ⑤ 大谷トンネル・ループ・橋工区

(応急復旧)  
 ・県道、市道による迂回路を確保  
 ・大谷トンネルは令和7年12月19日(金)  
 13時緊急車両等の1車線通行確保  
 (本復旧)現道復旧

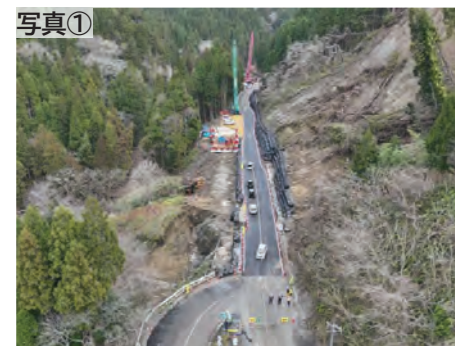
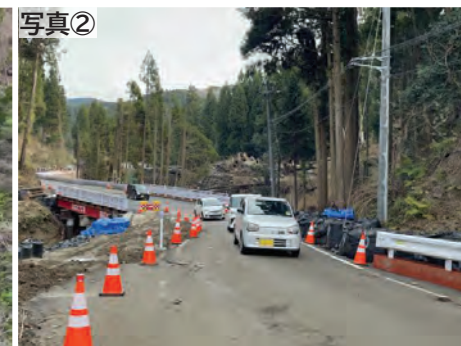
令和6年12月25日(水)1車線通行確保

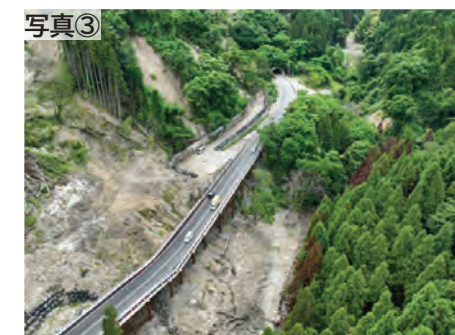
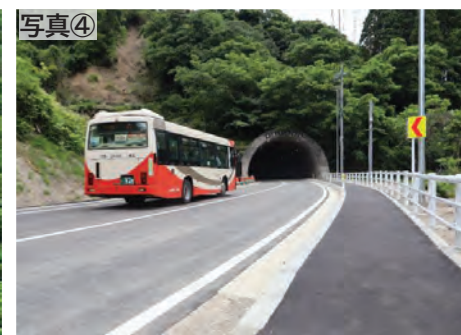
令和7年7月17日(木)2車線通行確保

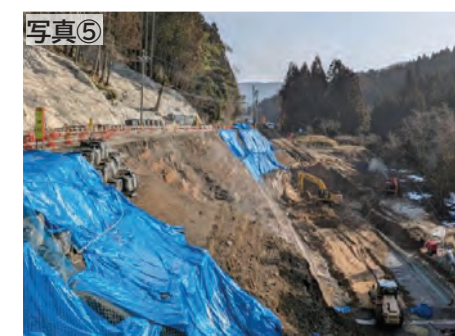
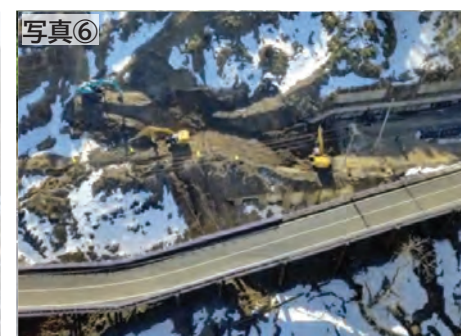
斜面对策工事

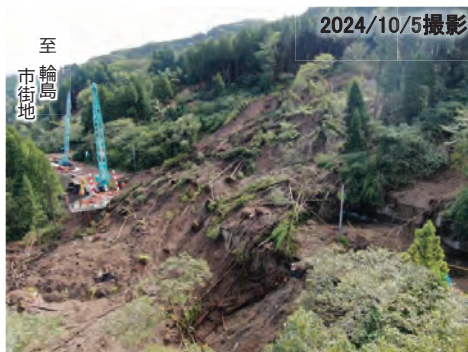
写真① 土砂流出状況

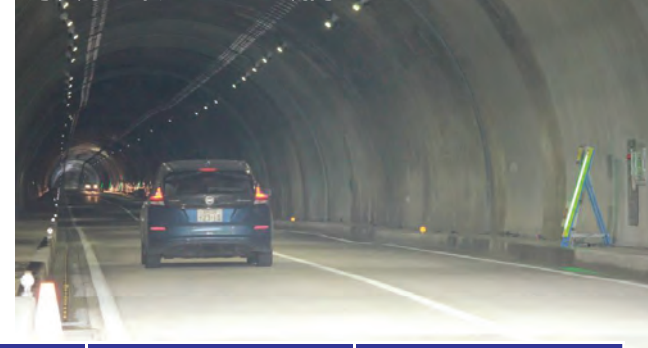
写真③ 中屋トンネル坑内

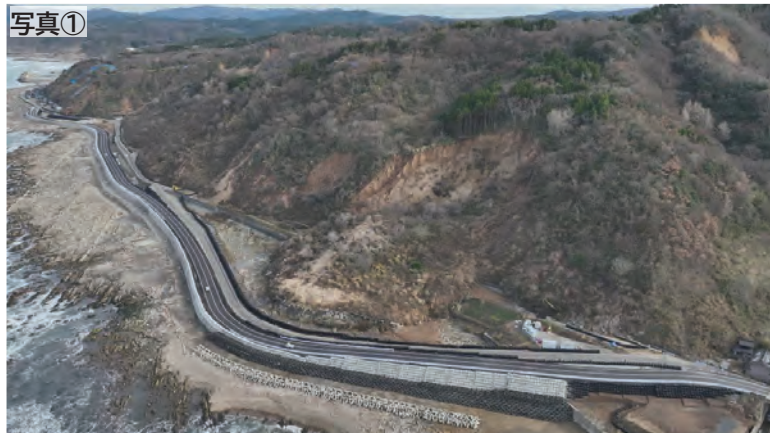
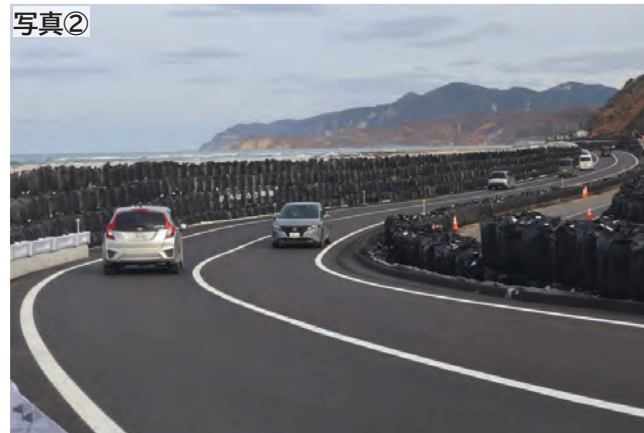
令和6年12月20日(金)2車線通行確保

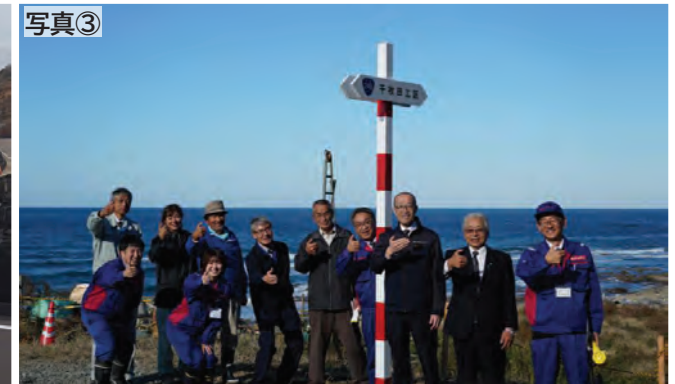
令和7年11月12日道路の中心杭設置

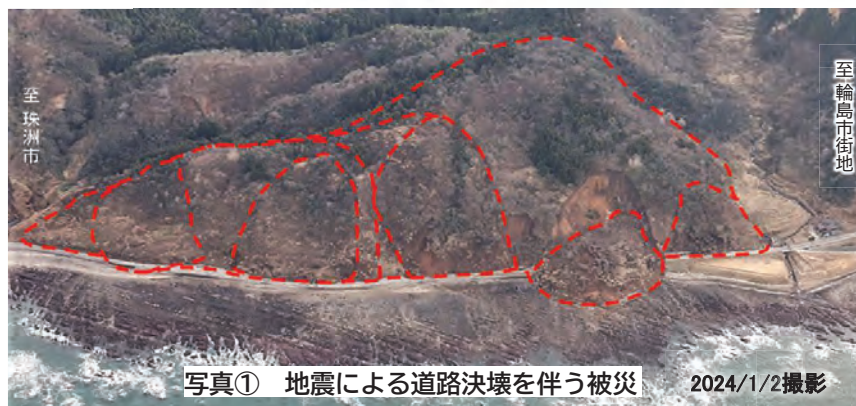
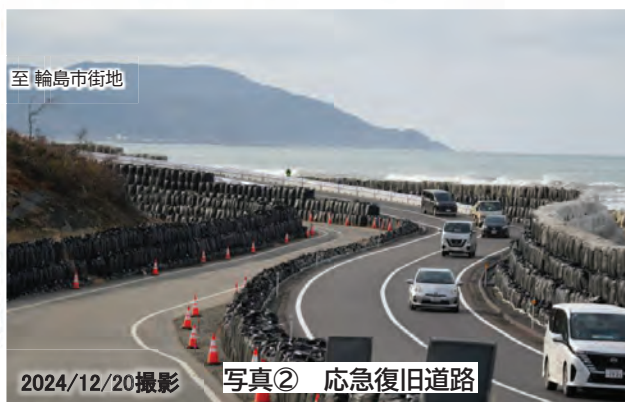
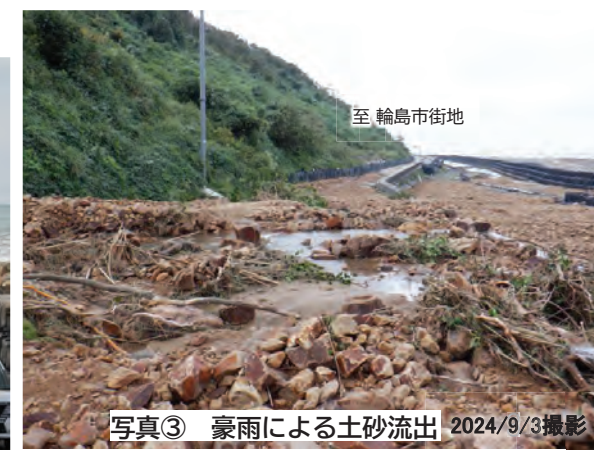
- 観測結果から地すべり斜面は一定程度安定していることから、道路平面線形・縦断線形を見直し、地すべり斜面からの離隔を確保
- 発生土を抑制しつつ、押え盛土と斜面对策工（アンカー工、横ボーリング、法面保護工など）を基本として対策工を実施
- 隆起海岸は継続して隆起の進行や沈降の動きがないかGNSS（全球測位衛星システム）で当面、観測を続ける

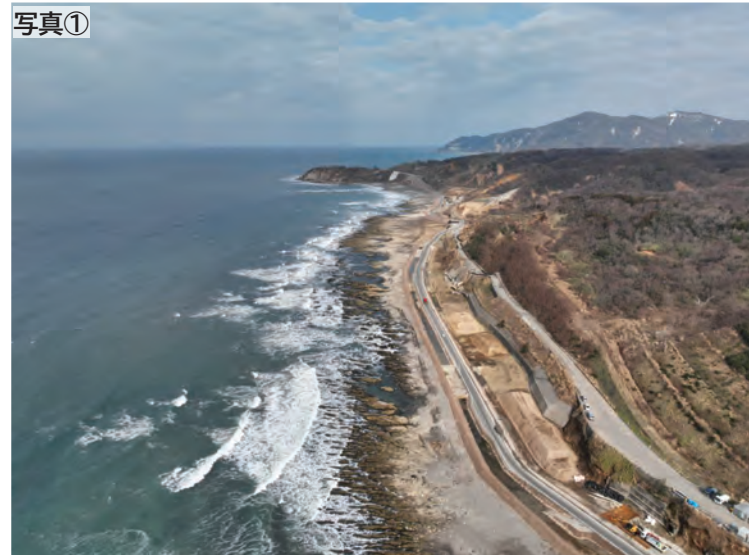
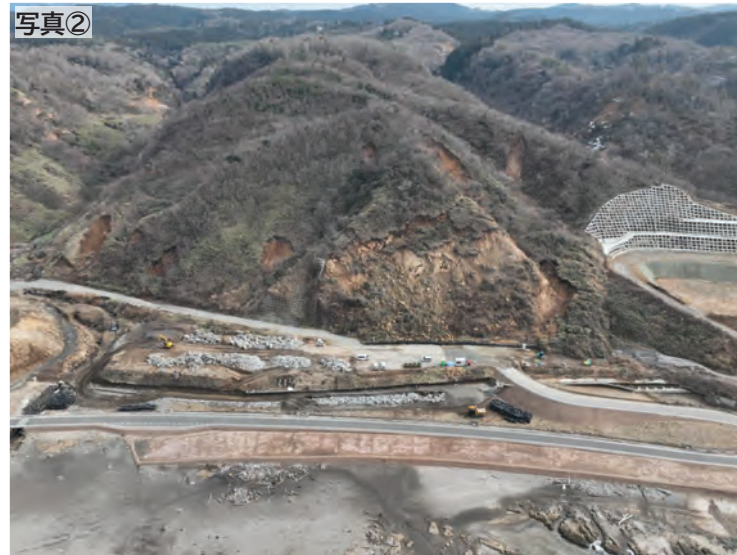
令和8年2月現場状況

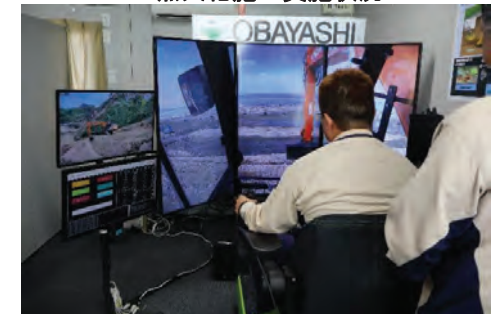
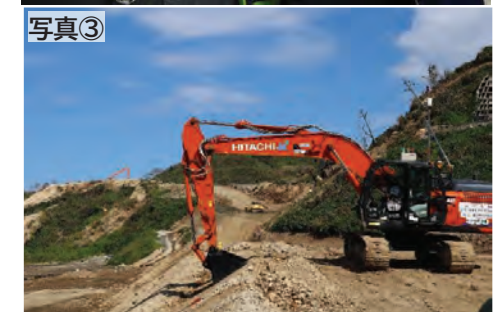
無人化施工実施状況

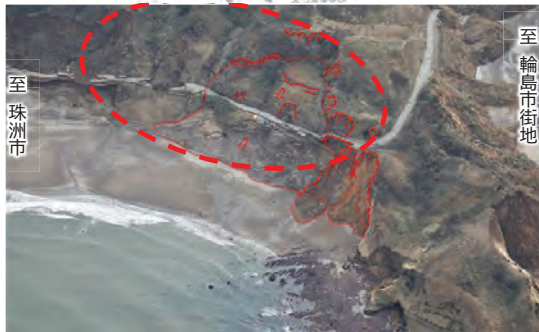
写真① 地震による地すべり・斜面崩壊

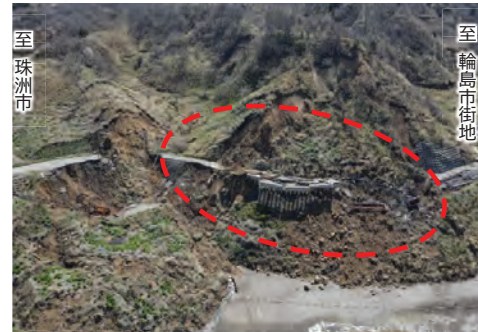
写真② 地震による道路決壊を伴う地すべり

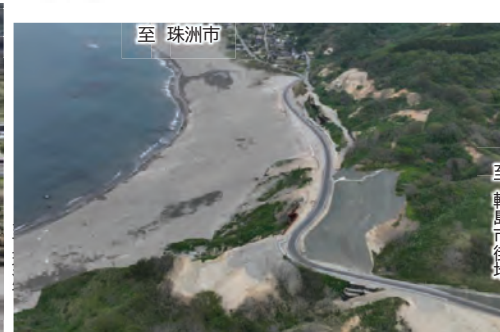
写真③ 応急復旧道路

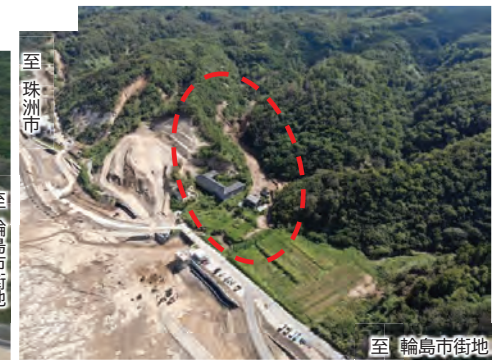
写真④ 豪雨による土砂流出

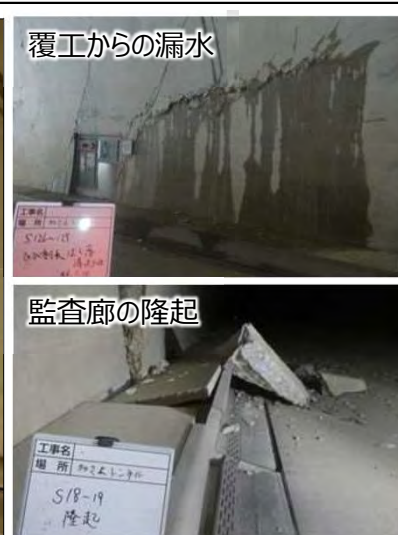
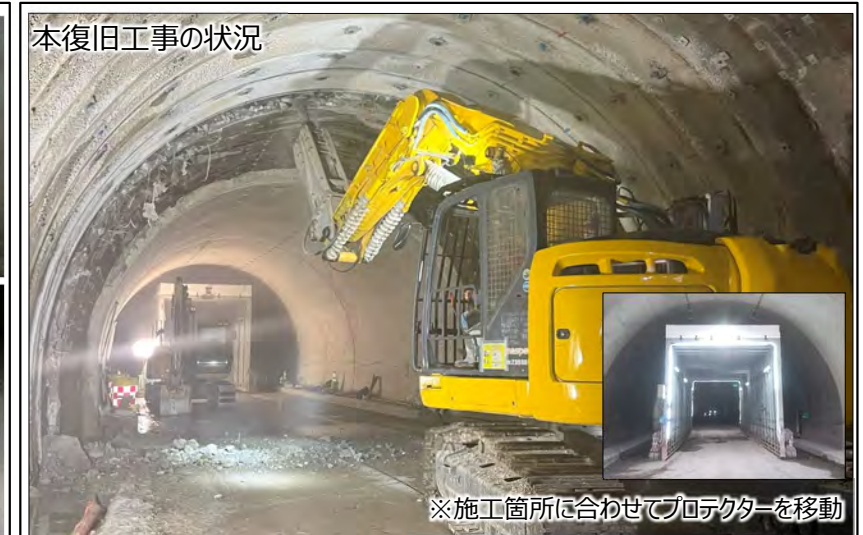
トンネル本体の復旧状況

トンネル本復旧工事を実施中（終日通行止め）であり、早期の復旧完了を目指す

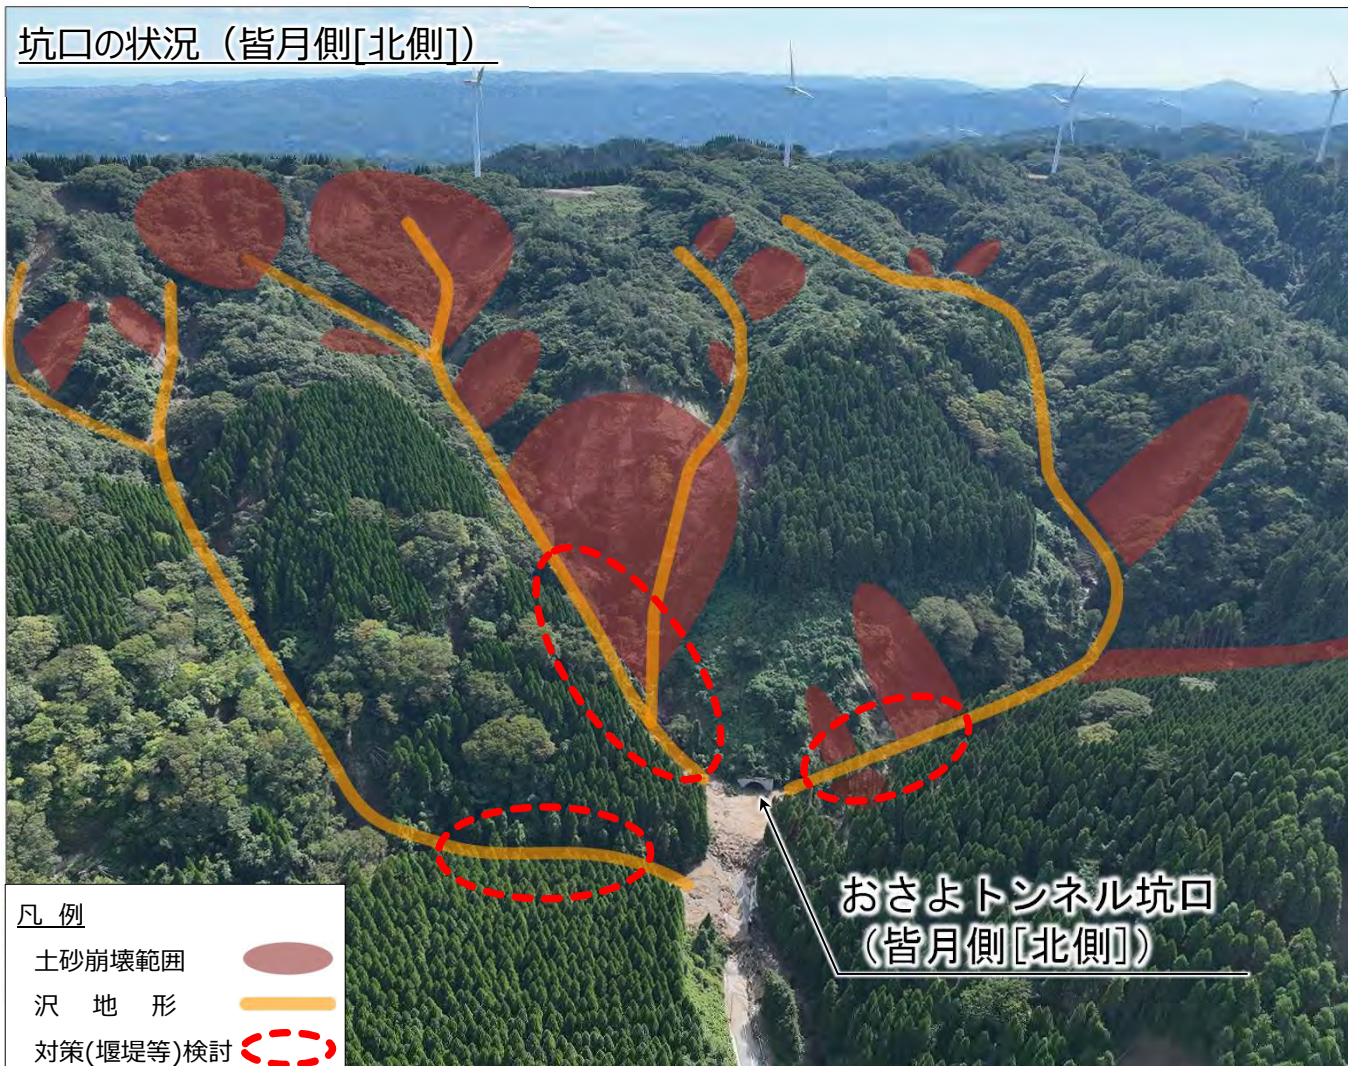
坑口の状況（皆月側[北側]）

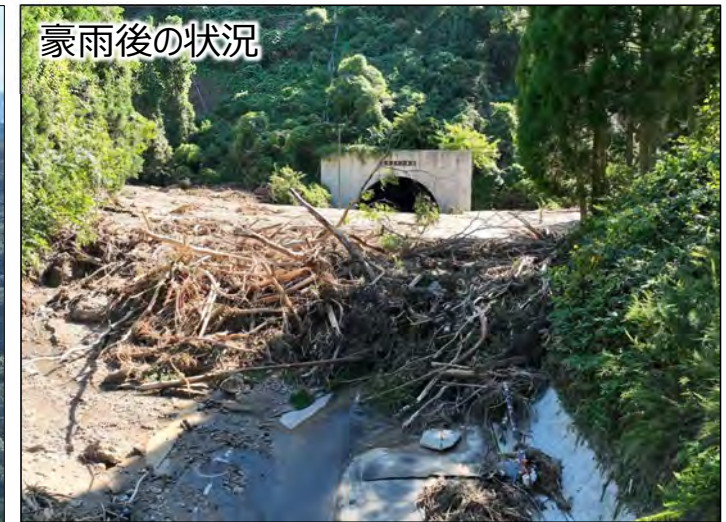
- ・令和6年9月の豪雨により、北側坑口付近の3本の沢から土石流が発生。
- ・市道部に厚さ3 m程度の土砂が堆積し、トンネル内にも土砂が流入したため、通行止めを実施。
- ・令和7年4月に堆積した崩土除去や崩落斜面の応急対策等を完了。
  - 気象状況に応じて通行規制の実施（輪島市）
  - 大型土のうの変位を感知した場合にも通行規制を実施

豪雨後の状況

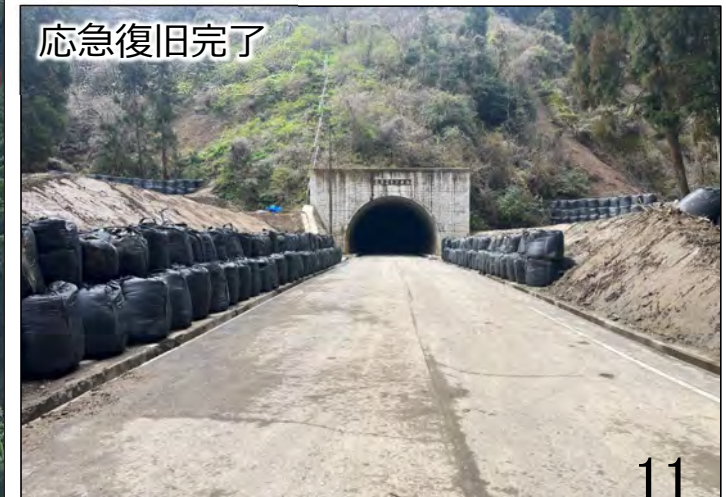
応急復旧完了

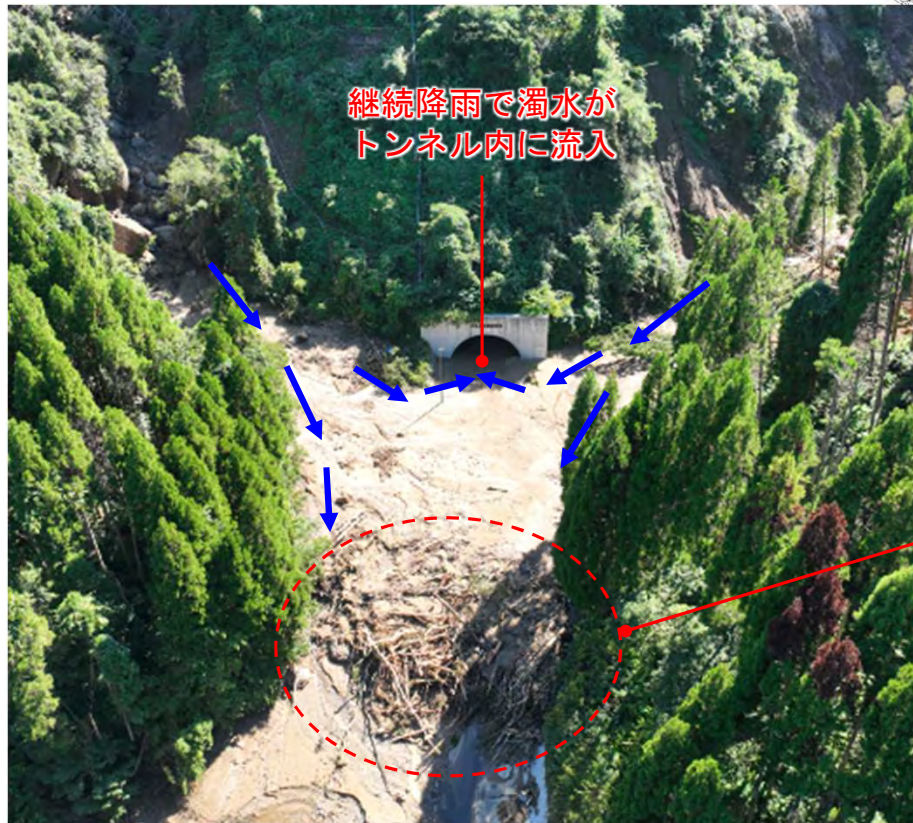
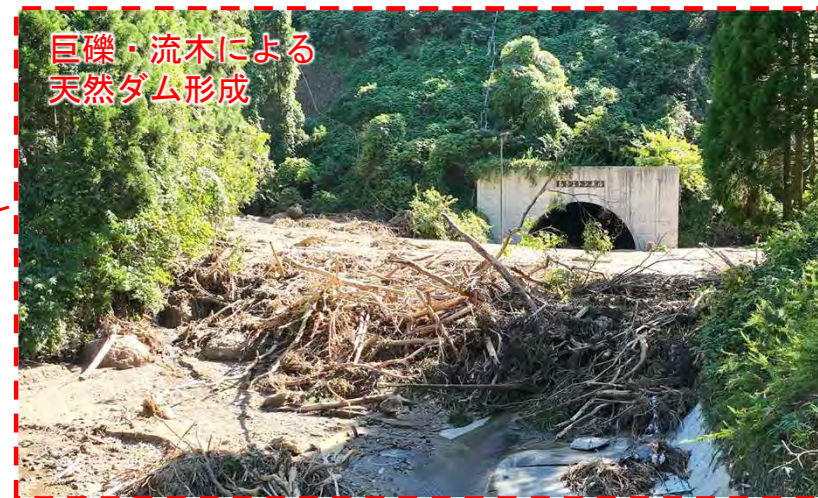
- ・ボックスカルバート・流路において、  
大量の土砂、巨礫、流木の  
引っかかりによる閉塞が発生し、  
坑口付近に大量の土砂が堆積。

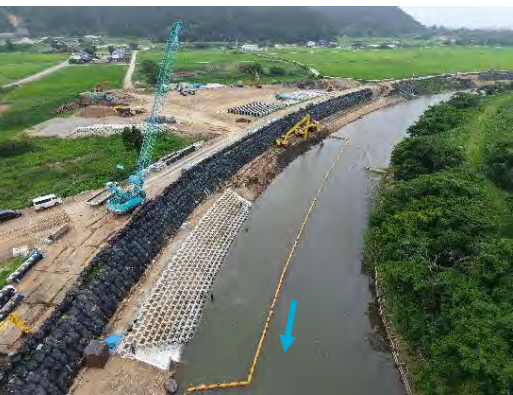
河川護岸の本復旧状況(町野川)

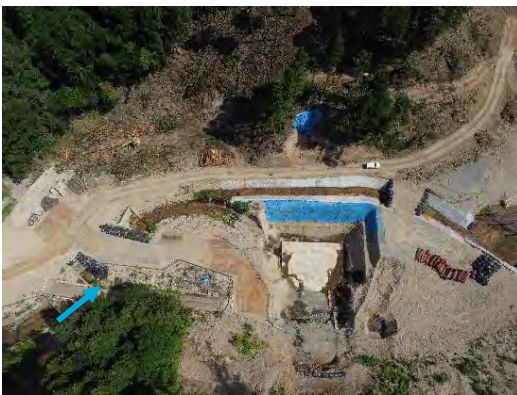
砂防堰堤の施工状況(寺地川)
