第12回 千里浜再生プロジェクト委員会

令和2年7月31日
石川県土木部河川課・港湾課

千里浜再生プロジェクトの目的

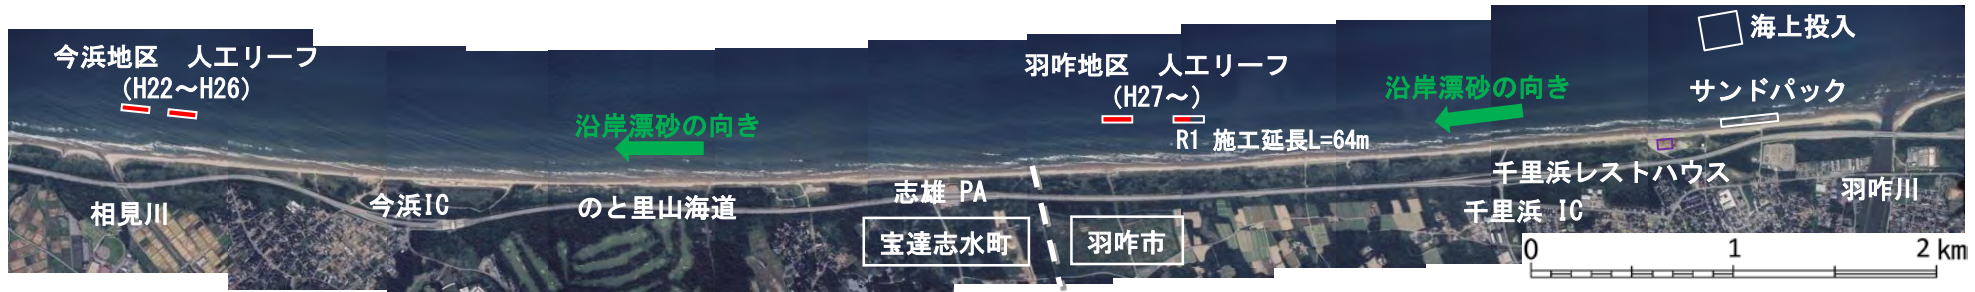
千里浜海岸の砂浜幅

- 人工リーフ設置区間は、侵食防止効果が確認された。

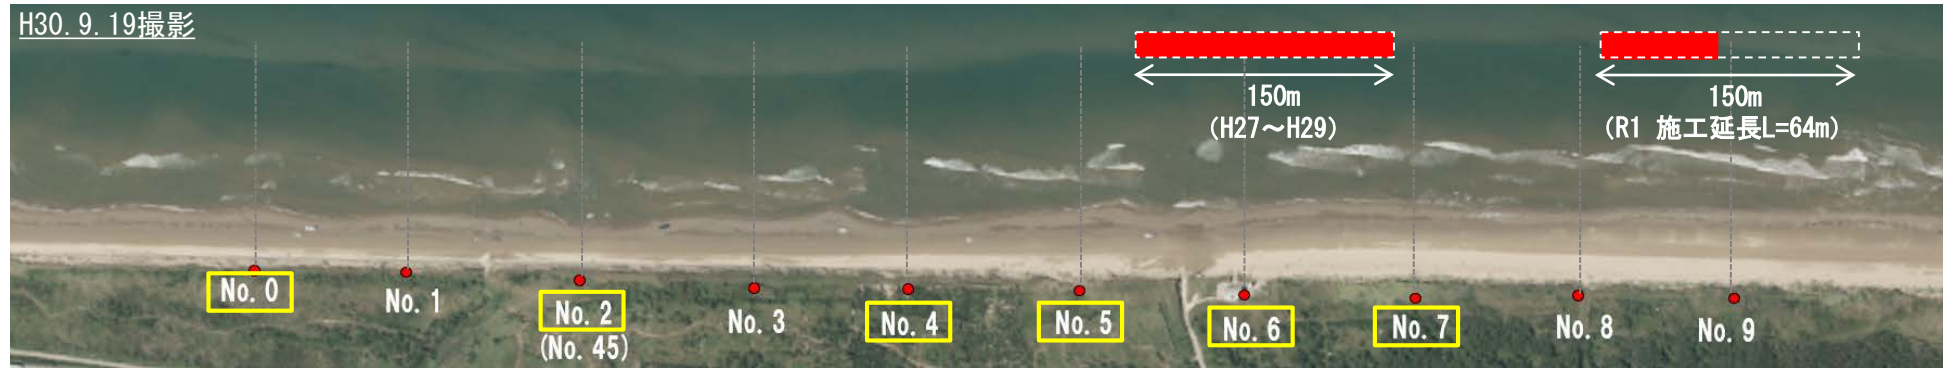
羽咋地区人工リーフ（汀線・深淺測量）

- 汀線、深淺測量結果から断面図を作成し、人工リーフ周辺の土砂変動状況を確認した。

- 人工リーフ岸側の断面形状は安定している。
- また、人工リーフ両脇（測線No.5、7）に深掘れは確認されず、リーフの安定性には問題ない。

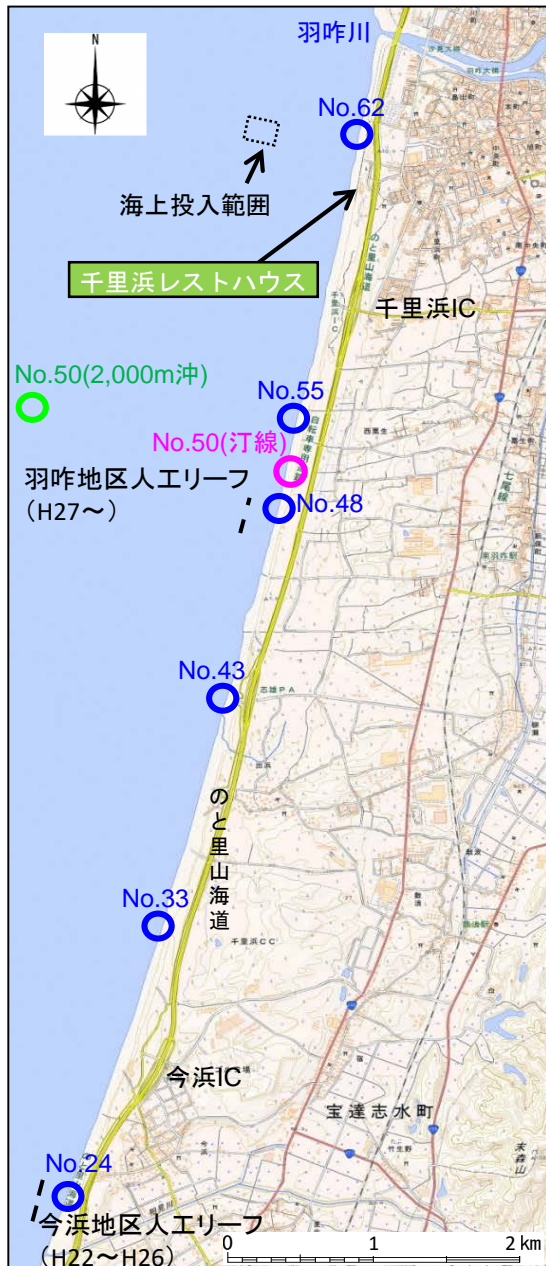
千里浜海岸の砂の粒度構成

千里浜の砂
(中央粒径: 0.14~0.18mm)
※第3回千里浜再生プロジェクト委員会より

- R1年度の千里浜海岸走行帯の粒度試験の結果が、走行に支障のない範囲内に収まっていることが確認された。

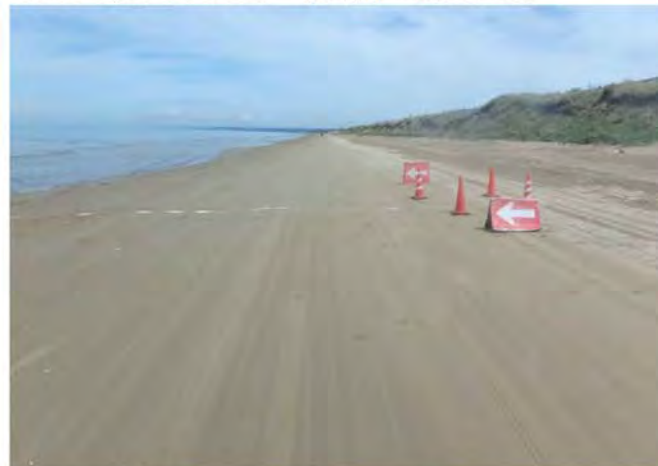
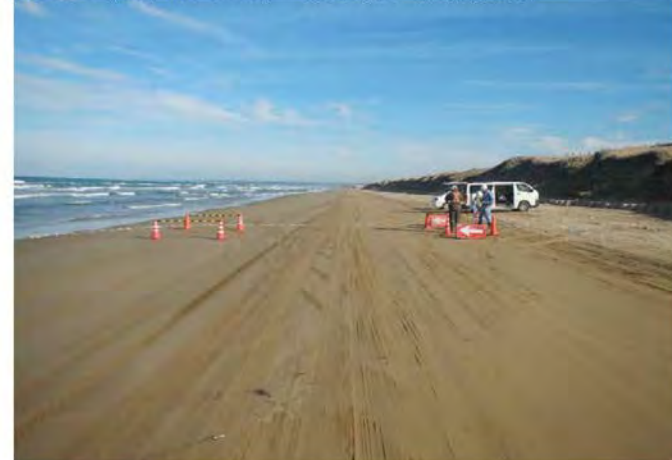
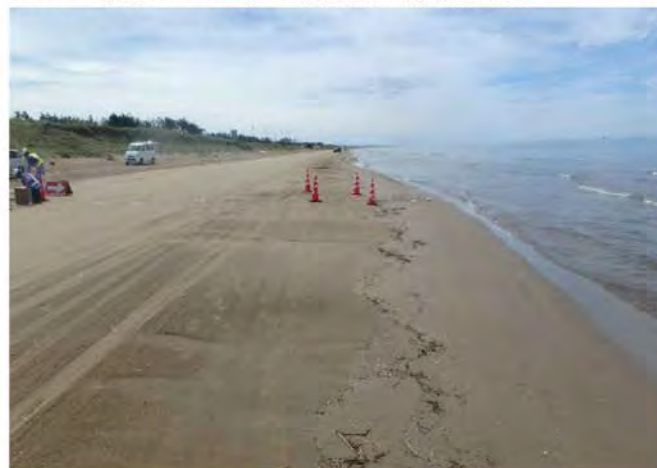
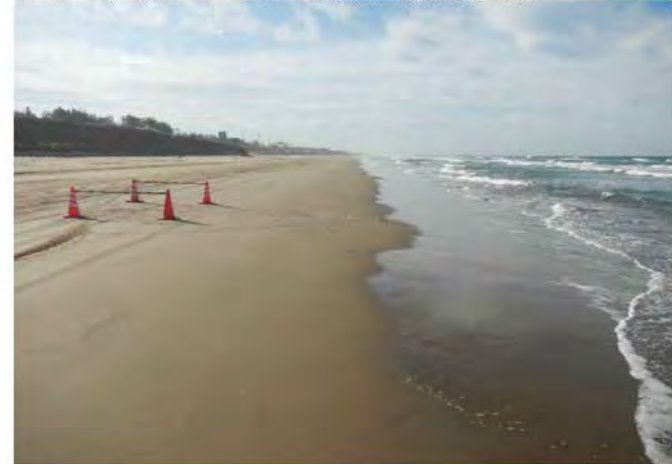
人工リーフ周辺ドライブウェイ路面状況

千里浜なぎさドライブウェイの路面状況調査をR1年9月5日(夏季)及び11月7日(秋季)に実施した。路面状況は、工事完了から2年経過した時点でも、車の走行に影響のない路面状態を保っている。

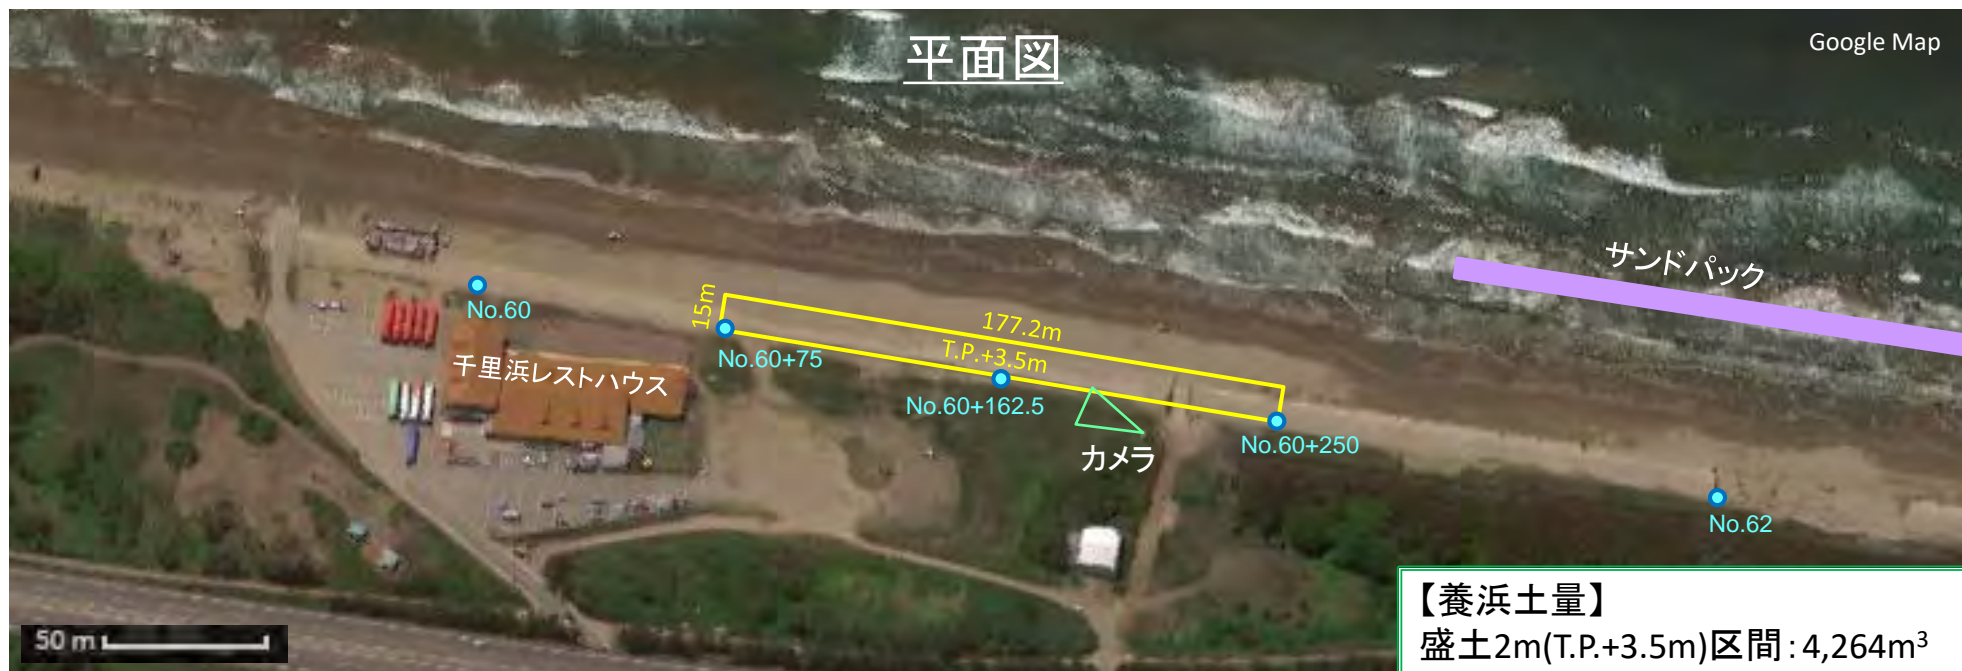
令和元年度の陸上試験養浜の概要②

○陸上試験養浜は、高さ2mの盛土を177.2mとし、盛土幅は15m程度とした。

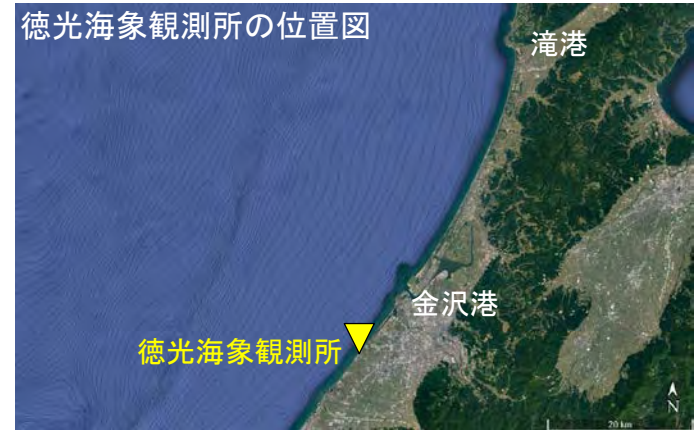
陸上試験養浜以降の高波浪の襲来状況

徳光海象観測所におけるH24年～R2年の年最大波及び陸上試験養浜実施前のR1年12月～冬季風浪後のR2年3月末までの有義波高・有義波周期・波向の時系列変化を下図に示す。R2年1月8日に有義波高8.05mの高波浪が来襲した。これは、過去8年間で最大規模である。金沢港の波浪、潮位は機器の故障により、R1年9月以降欠測している。

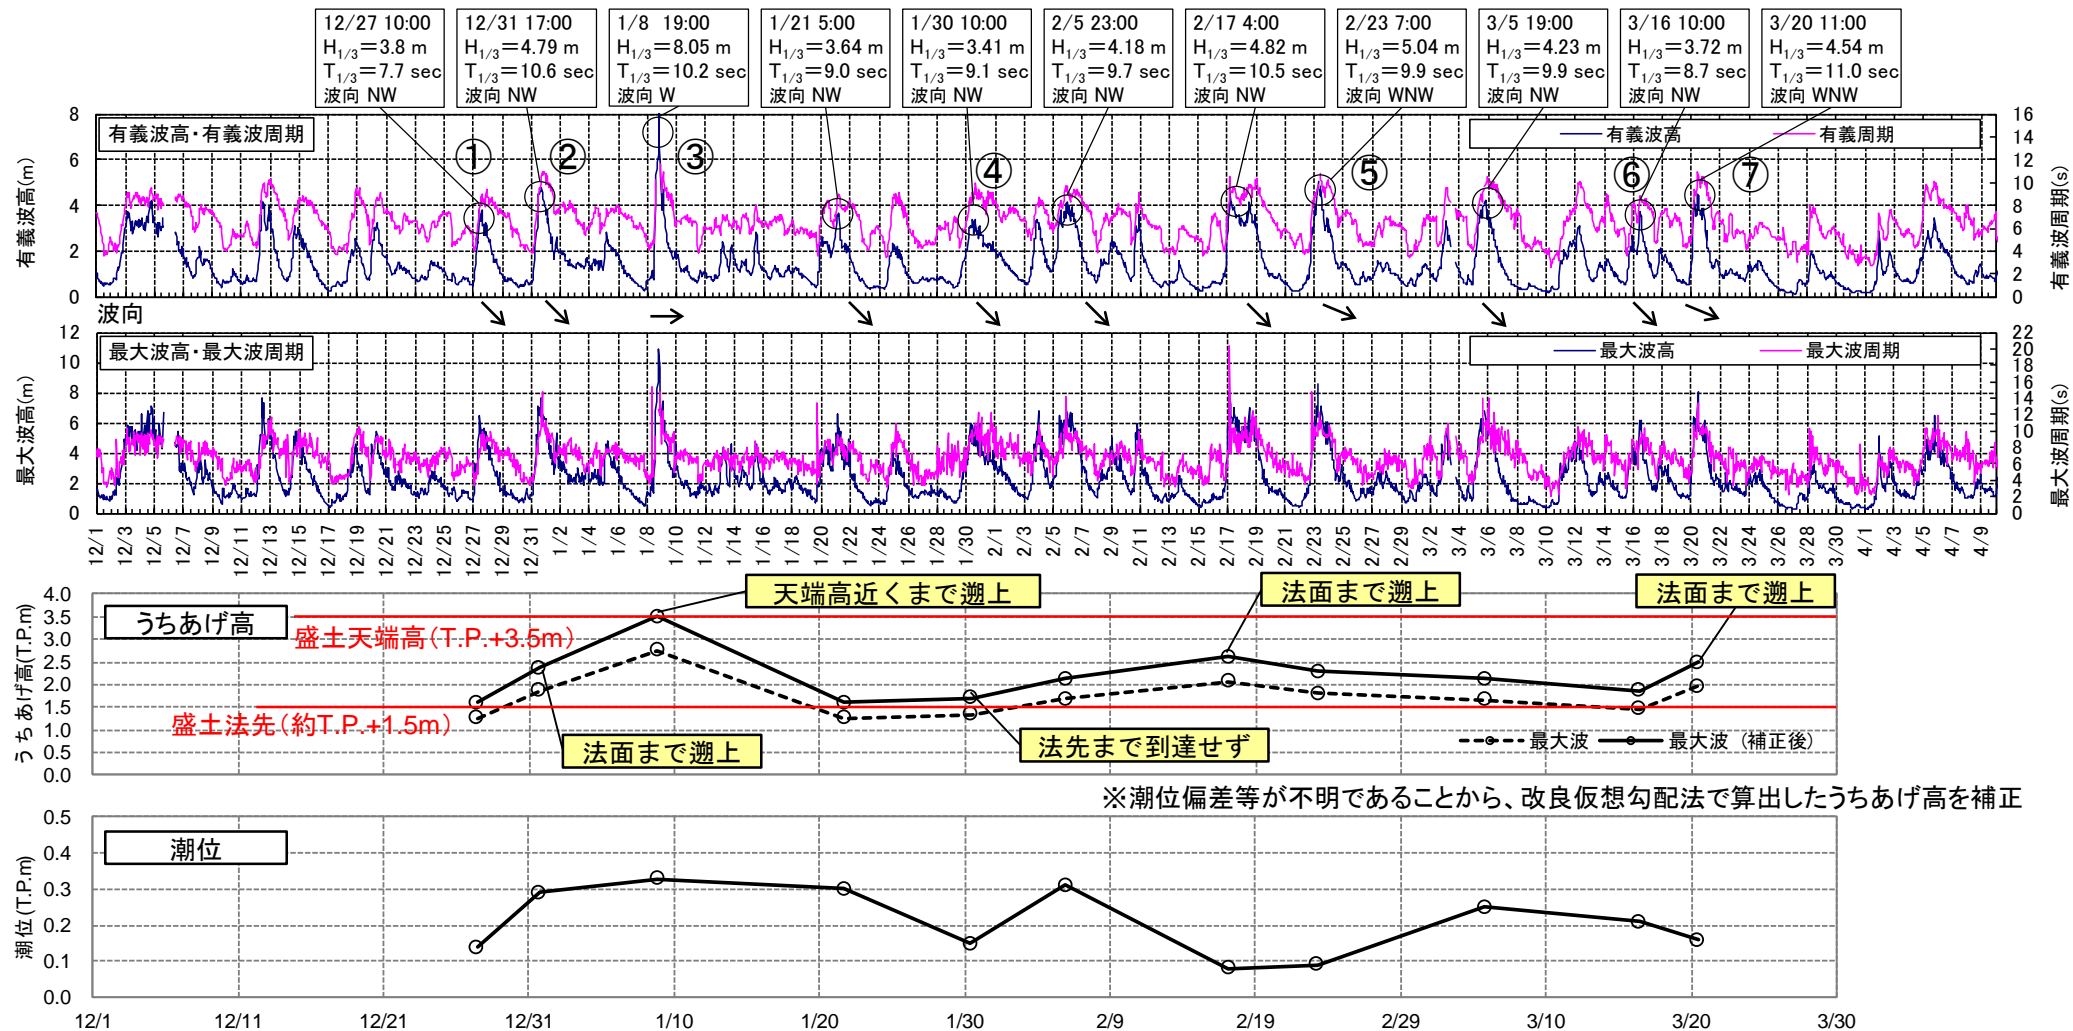
うちあげ高の算定

養浜投入箇所の中央部No.60+125.5mの測量断面を用いて、改良仮想勾配法により有義波・最大波でのうちあげ高を算定した。R2年1月8日の高波浪では、最大波規模でうちあげ高がT.P.+3.5m程度となり、養浜土砂の大半が流出したと考えられる。

※潮位偏差等が不明であることから、改良仮想勾配法で算出したうちあげ高を補正

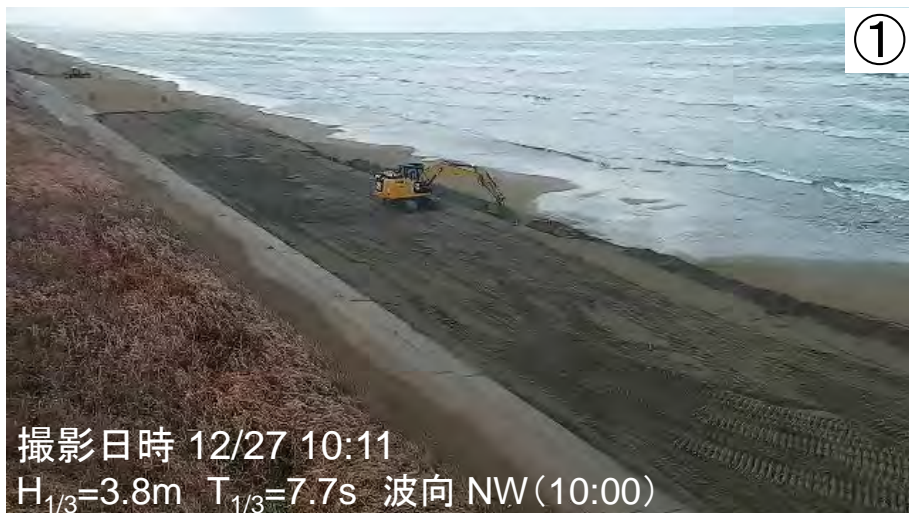
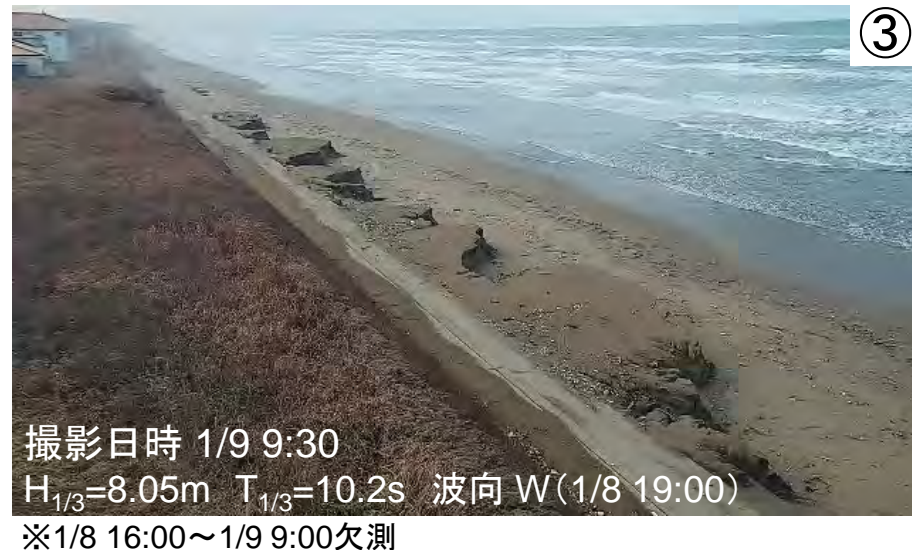
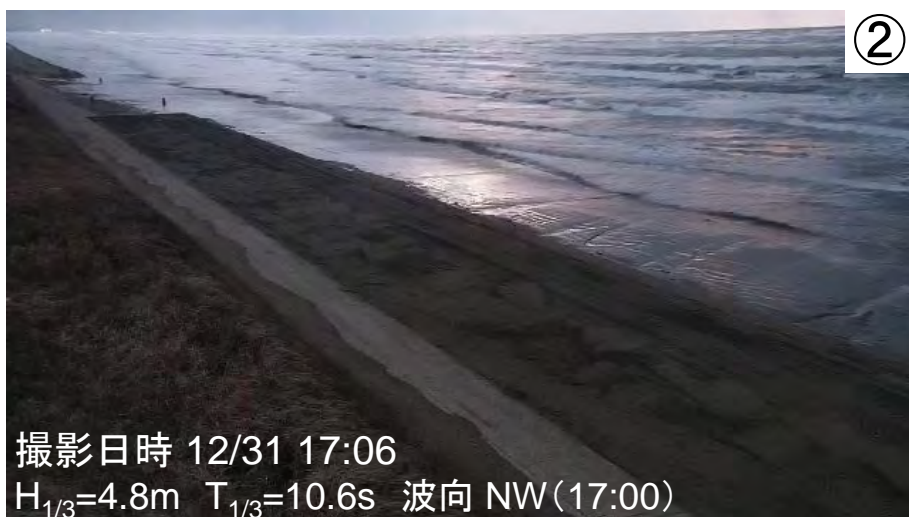
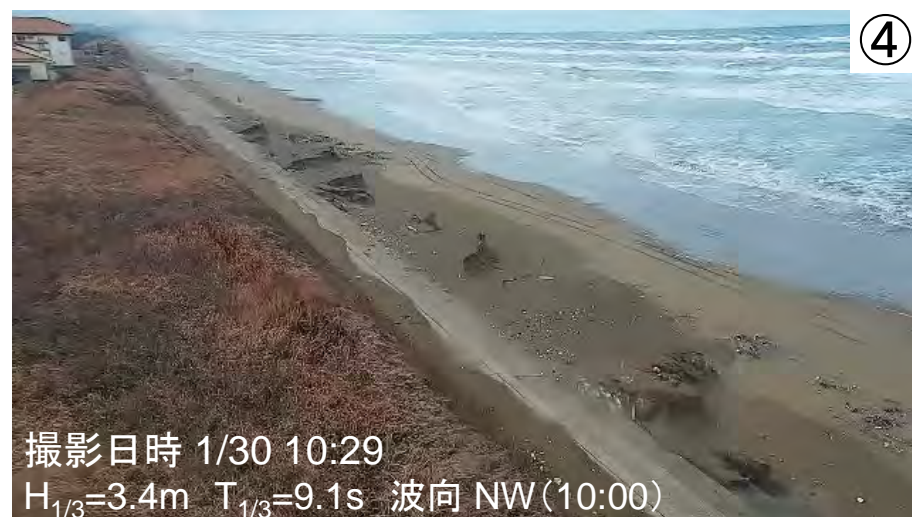
高波浪による陸上試験養浜土砂の流出状況（CCTV画像①）²²

高波浪襲来時刻のCCTV写真を整理した。R2年1月8日の高波浪により、養浜盛土が流出し、浜崖が形成されている状況が確認された。

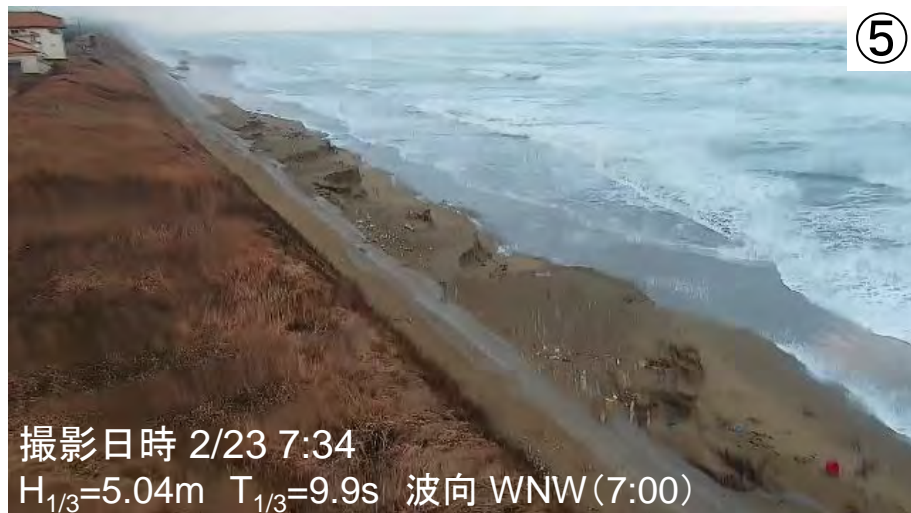
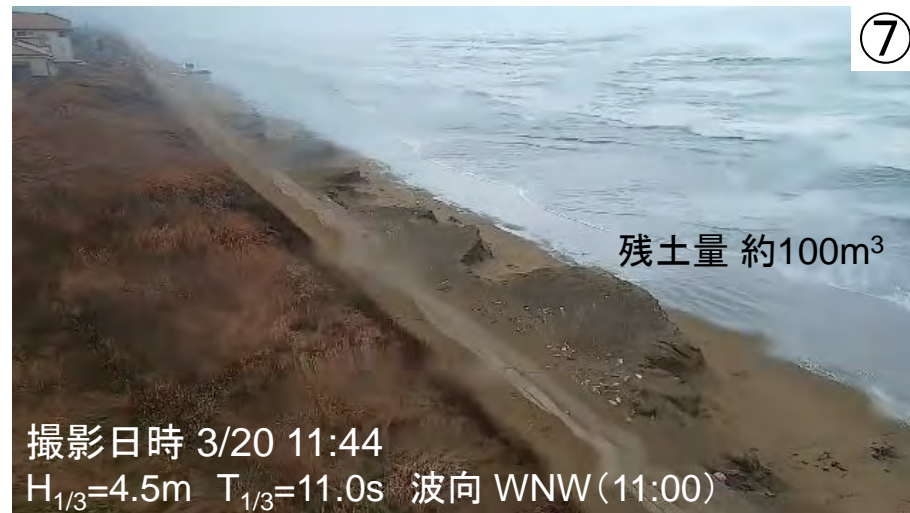
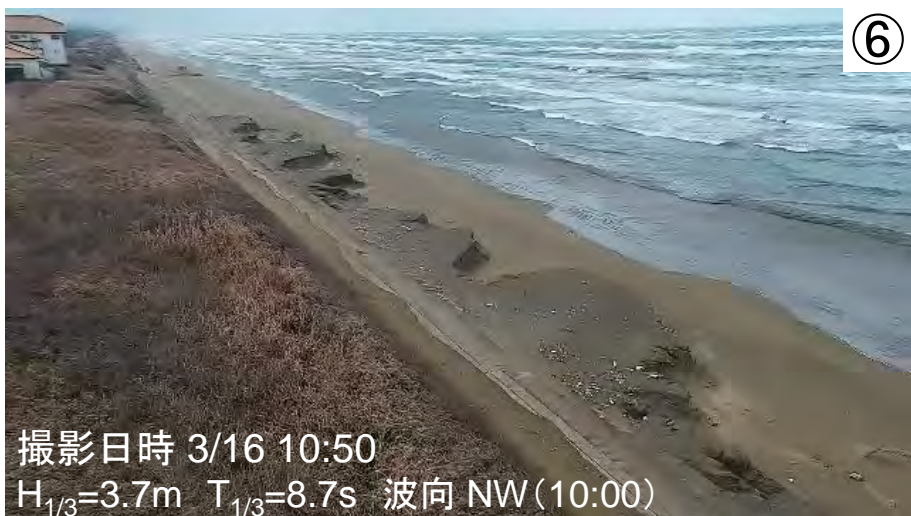
高波浪による陸上試験養浜土砂の流出状況（CCTV画像②）

CCTV画像より、陸上試験養浜土砂が大きく流出した状況が確認され、その後（2ヵ月後、3ヵ月後）はほとんど変化が見られない。

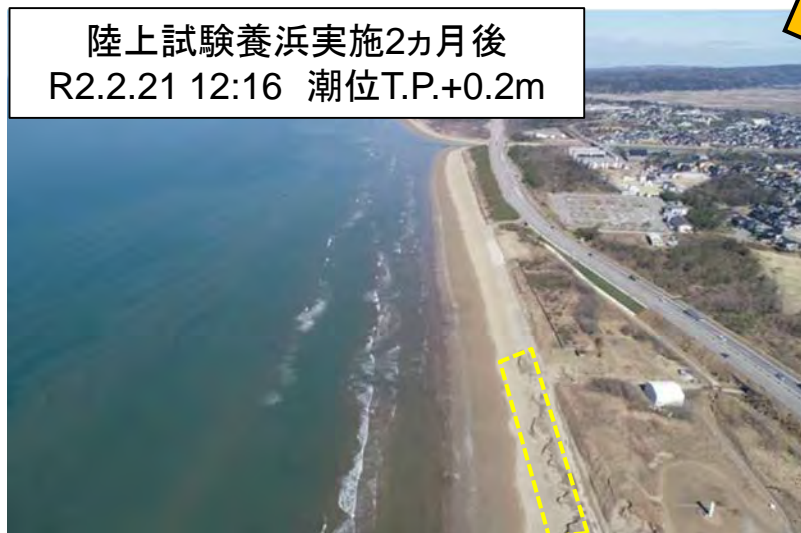
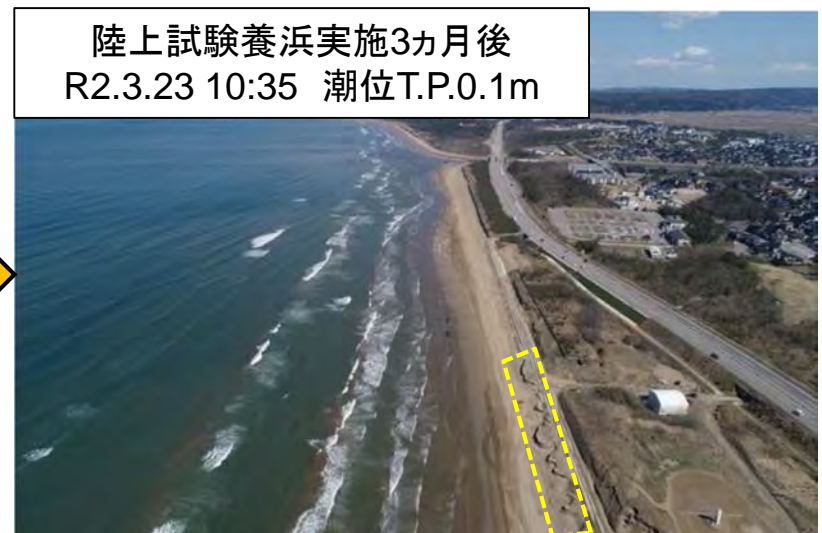
高波浪による陸上試験養浜土砂の流出状況 (UAV)

R2年1月の空中写真より、陸上試験養浜土砂が大きく流出した状況が確認され、その後(2ヵ月後、3ヵ月後)はほとんど変化が見られない。

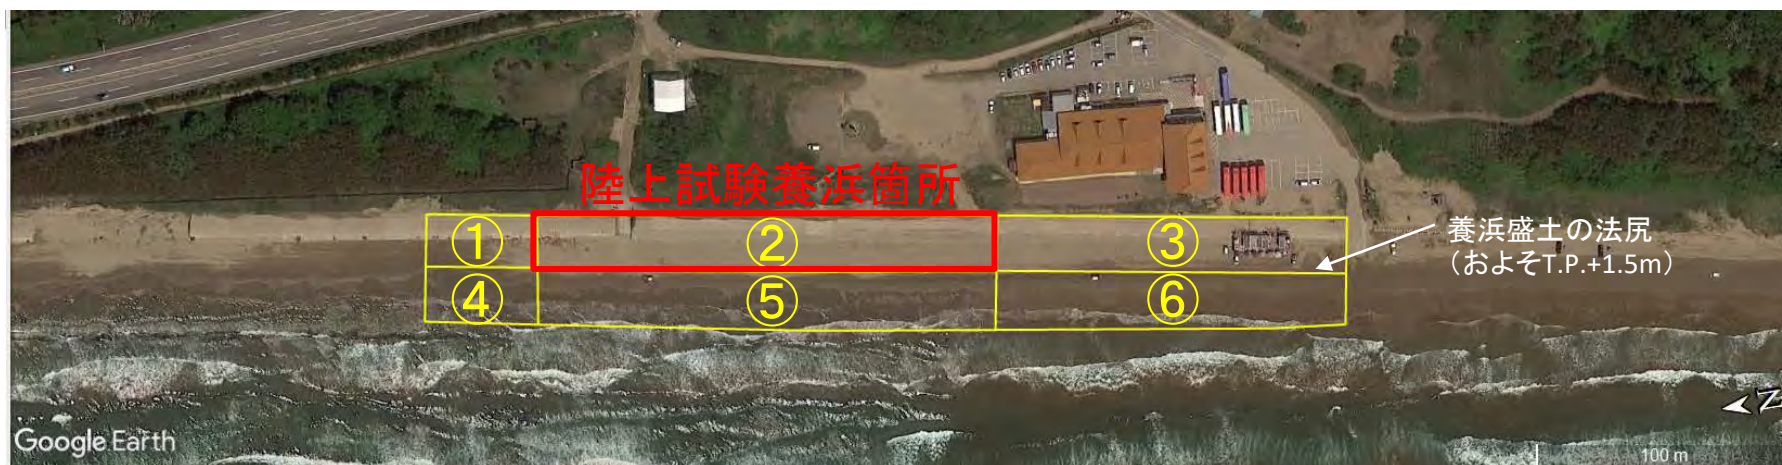
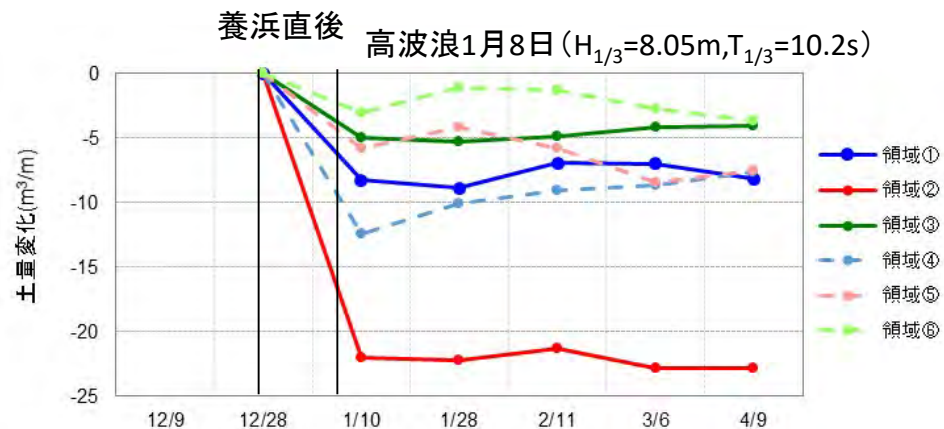
高波浪による陸上試験養浜土砂の流出状況（面的測量②）

陸上試験養浜直後の2019年12月28日を基準とした土量変化を下図(左)に、各領域の延長で割った単位幅当たりの土量変化を下図(右)示す。1月8日の高波浪により、養浜投入箇所(領域②)の土砂が大きく流出した。他領域も流出状況が見られ、汀線側の領域(領域④～⑥)は若干の土砂の戻りが確認できる。

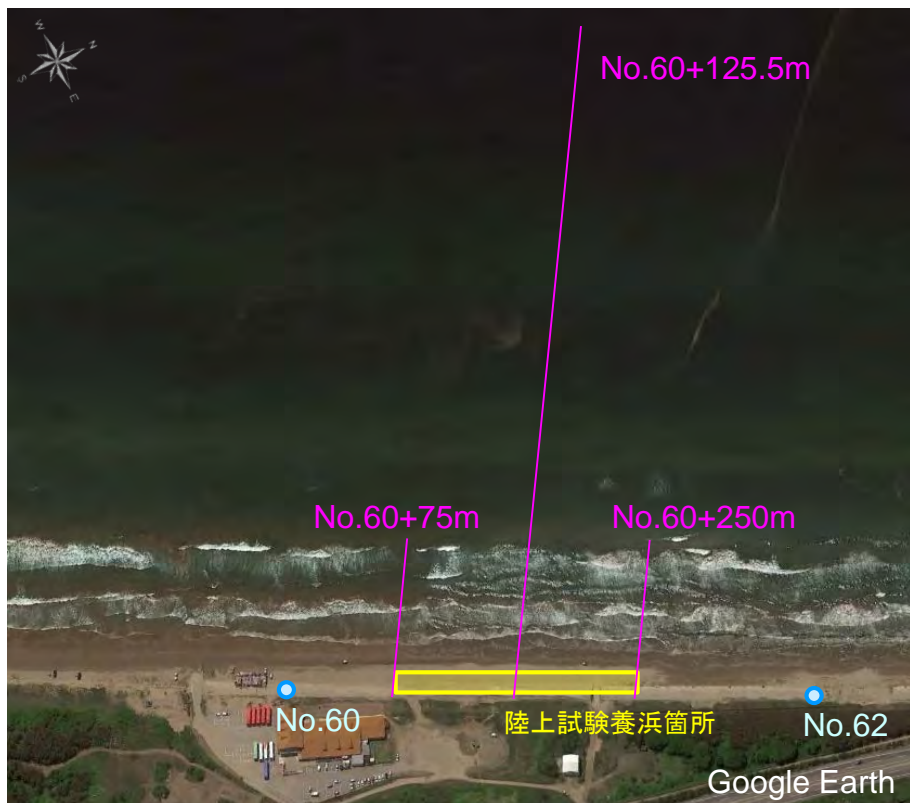
高波浪による陸上試験養浜土砂の流出状況（断面変化）

R1年12月26日(3回目)の測量時の陸上試験養浜がR2年1月19日(4回目)の測量時には、ほぼ流出しており、一旦汀線付近にやや堆積している状況が確認された。

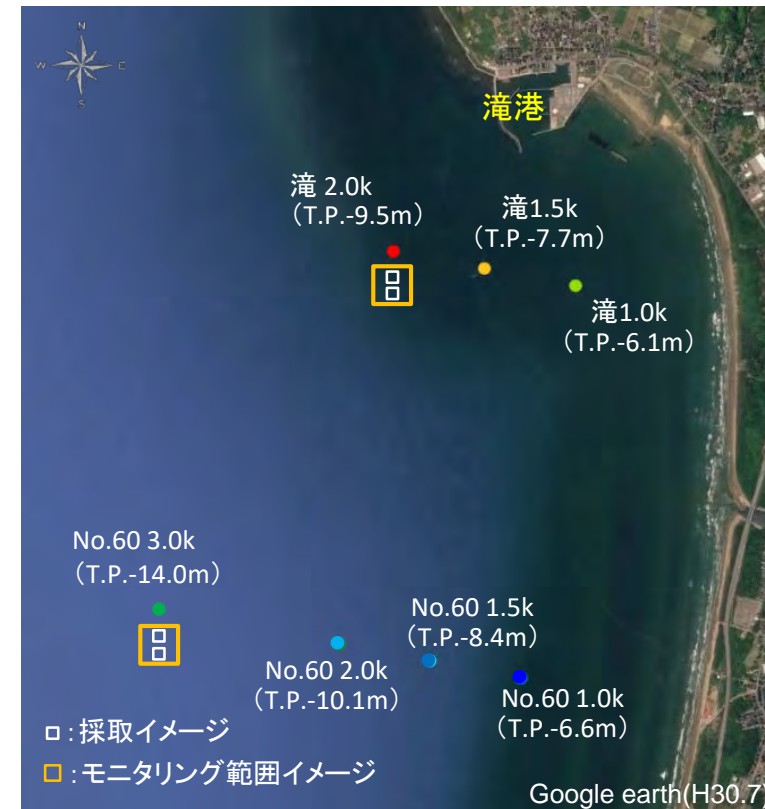
○養浜材の採取地点周辺は、ナローマルチビーム測量や環境調査等によりモニタリングを行う。

・採取地点を全てカバーできる範囲についてナローマルチビーム測量を行い、地形の変化状況を確認する。
