第9回 千里浜再生プロジェクト委員会

平成30年1月24日
石川県土木部河川課・港湾課

千里浜海岸の人工リーフ整備状況

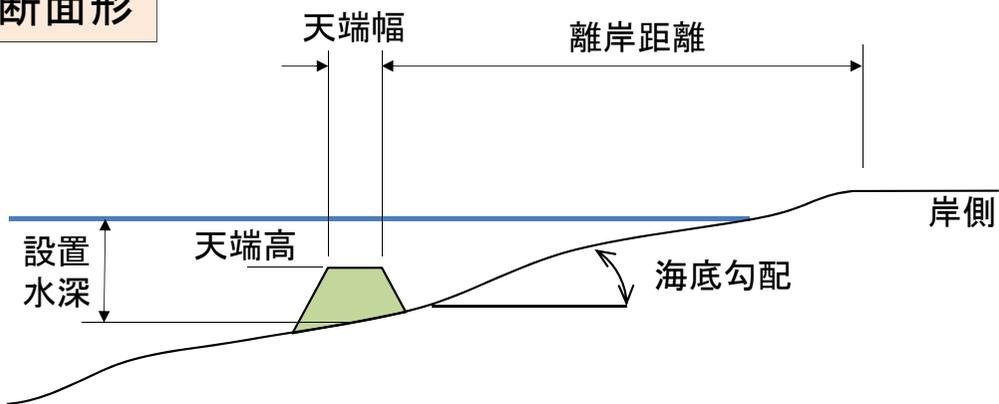
項目		今浜地区	羽咋地区
地形的特徴	海底勾配	1/50	1/50
	断面形		
断面形	天端幅	25m	10m
	天端高	T.P.-1.5m (小型船舶の利用を考慮)	T.P.-1.5m (小型船舶の利用を考慮)
平面形	離岸距離 (設置水深)	150m (3~4m)	200m (4m)
	堤長	150m	150m
	開口部幅	75m	75m

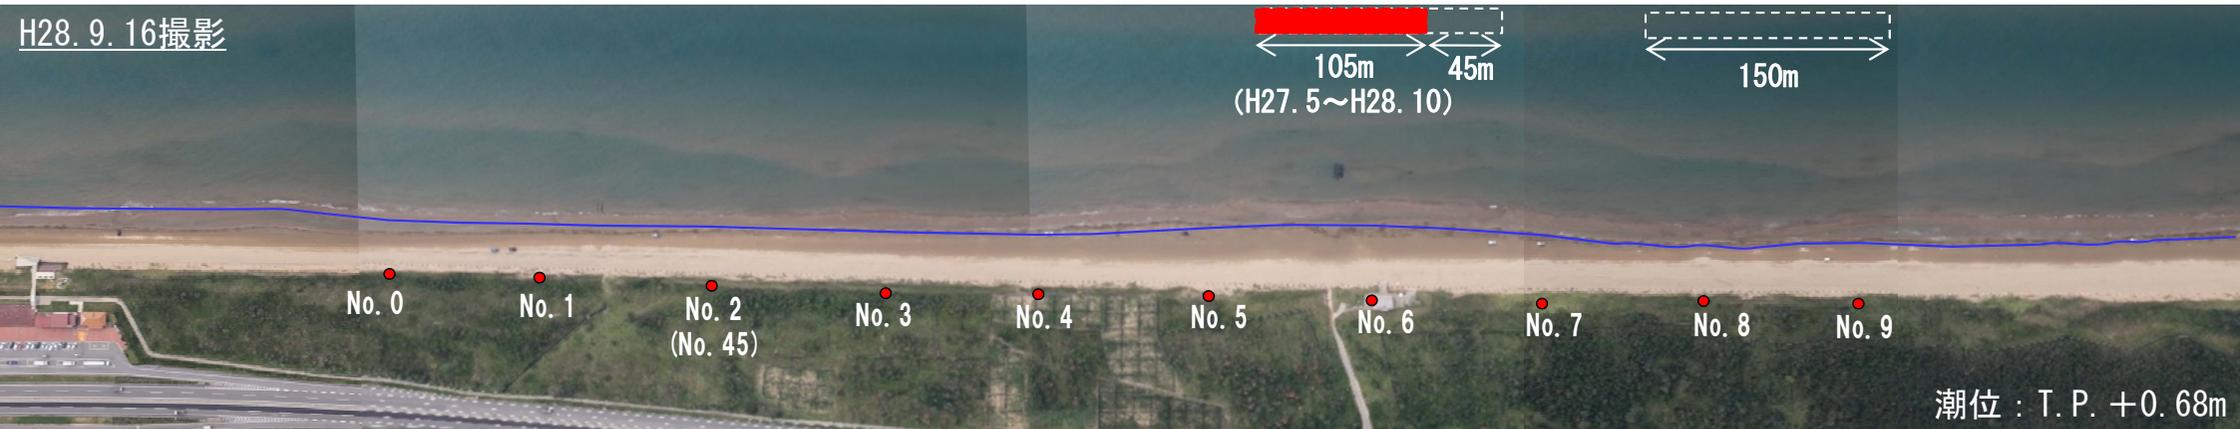
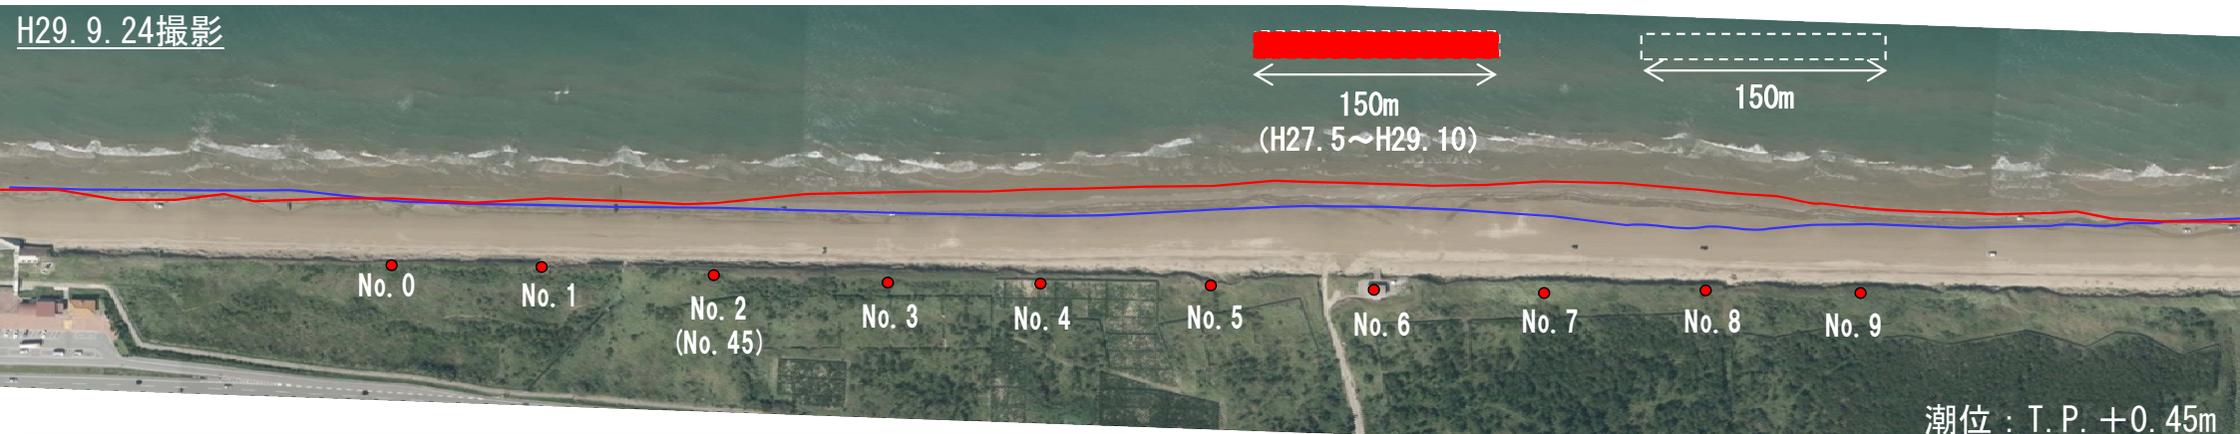
- 平成28年、平成29年の航空写真を比較し、砂浜の状況を確認した。

T.P.+0.6m汀線ライン — H28.9 — H29.9

- 2箇年の航空写真を比較すると、人工リーフの整備効果により、人工リーフ付近の砂浜は回復傾向にあり、人工リーフ下手側も安定している。

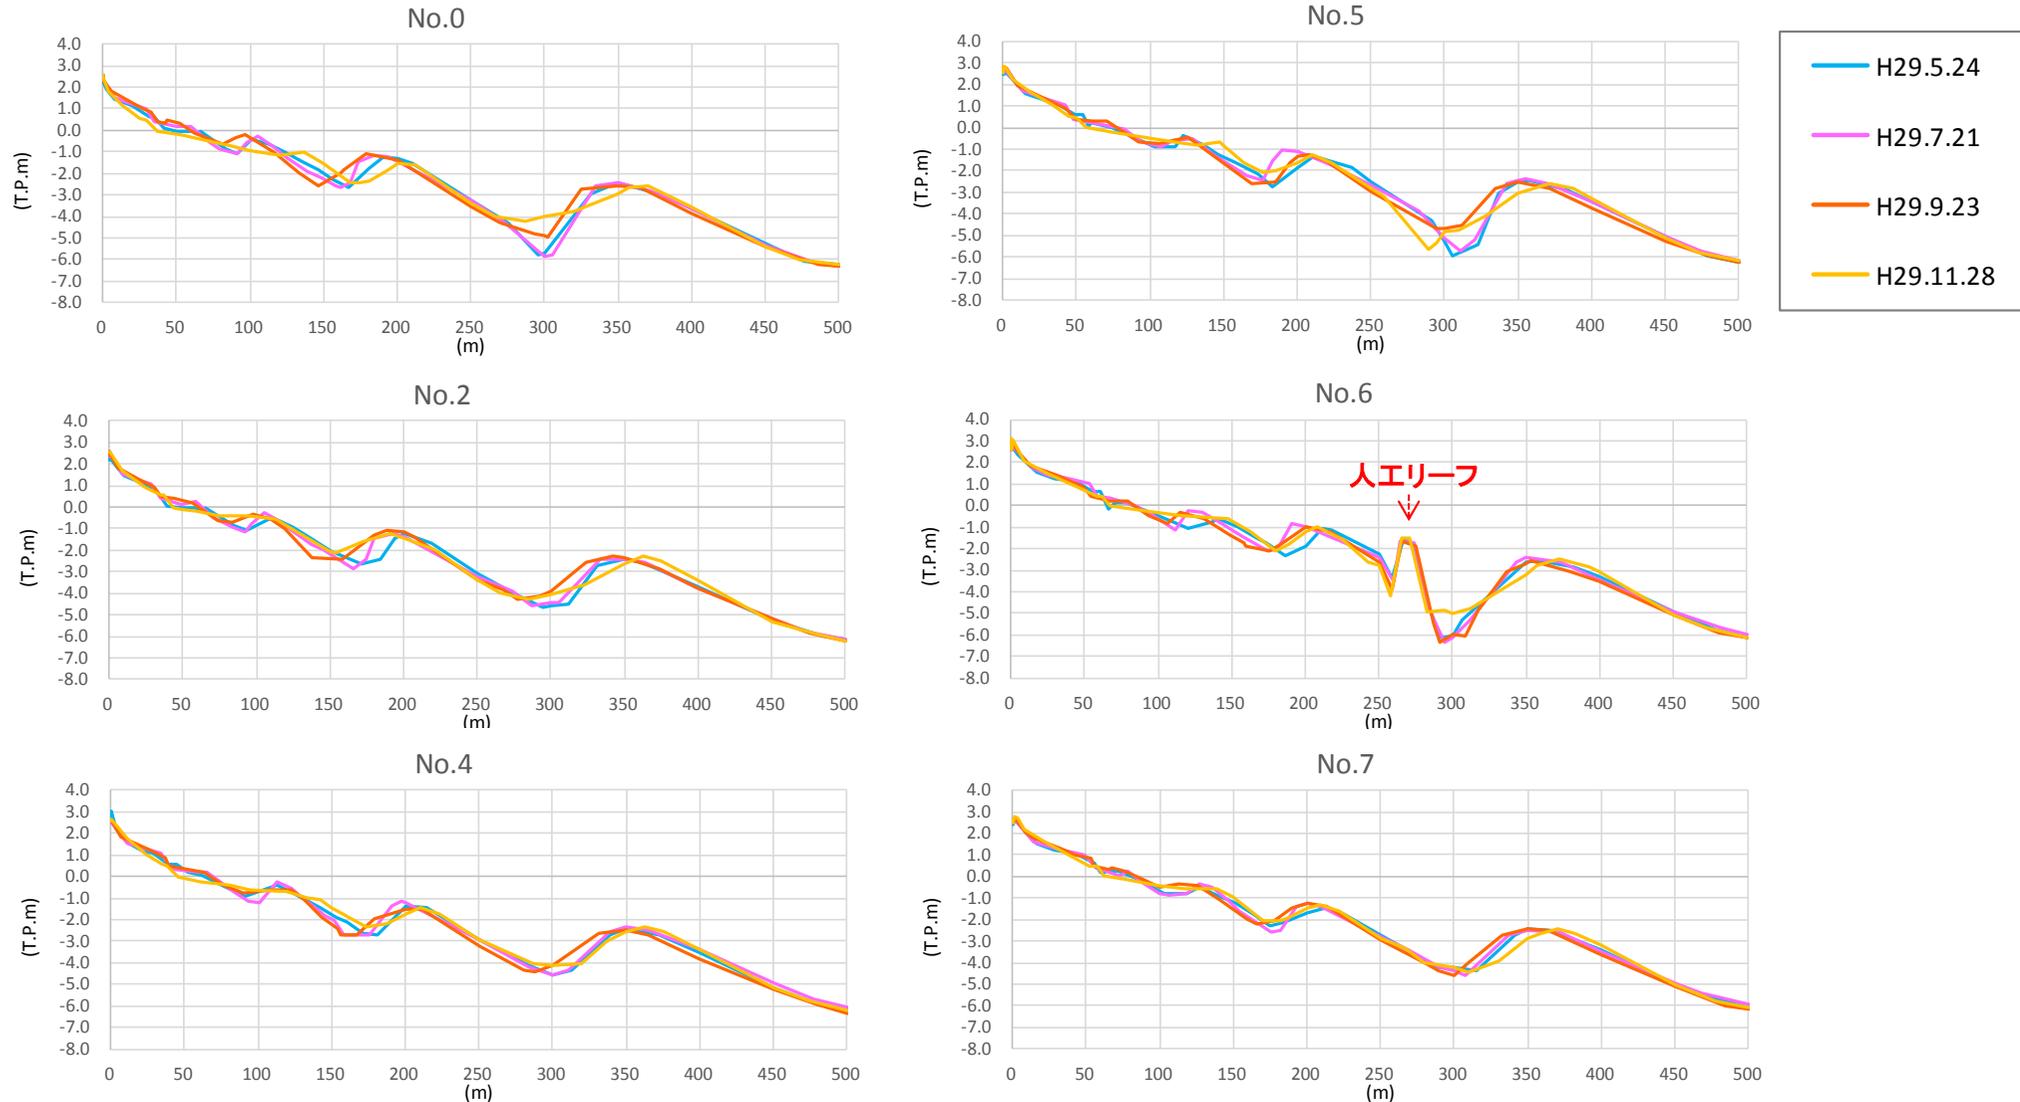
- 汀線、深淺測量結果から断面図を作成し、人工リーフ周辺の土砂変動状況を確認した。

- 平成29年5月、7月、9月の断面図を比較すると、人工リーフ下手側（測線No.0, 2, 4）は安定している。
- また、人工リーフ両脇（測線No.5, 7）に深掘れは確認できない。

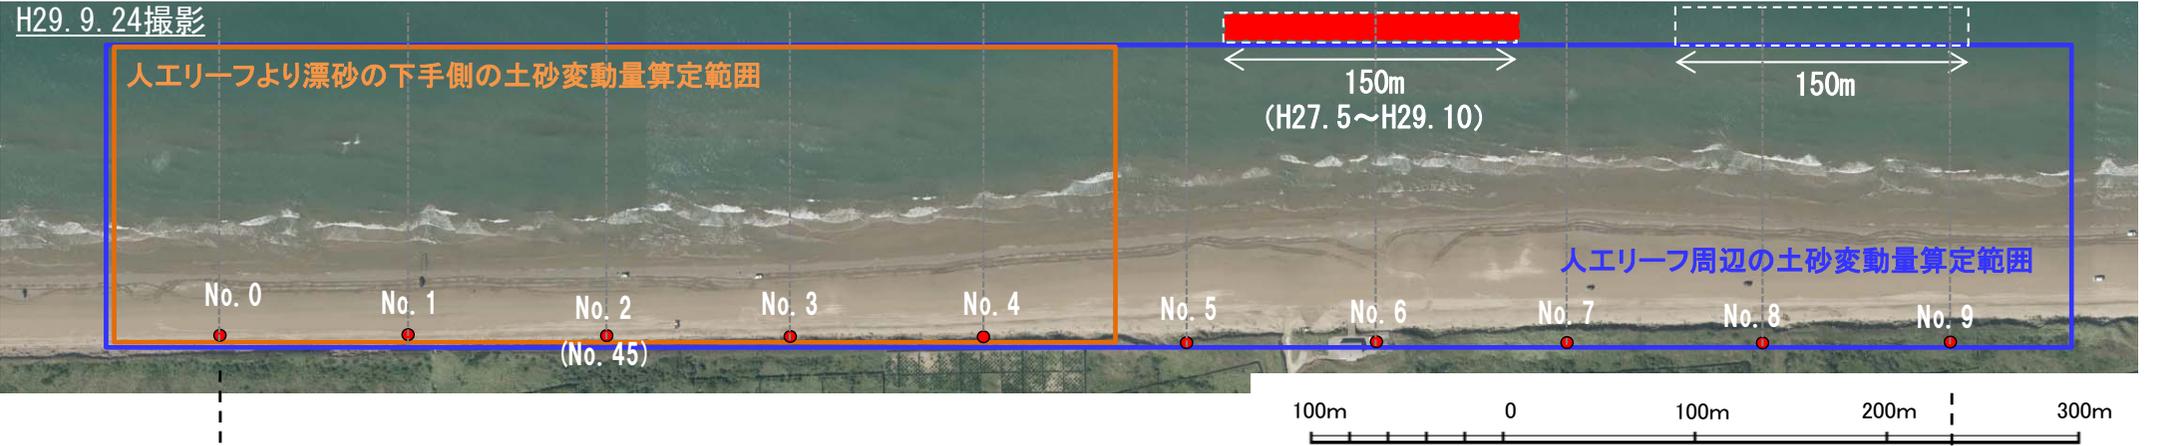
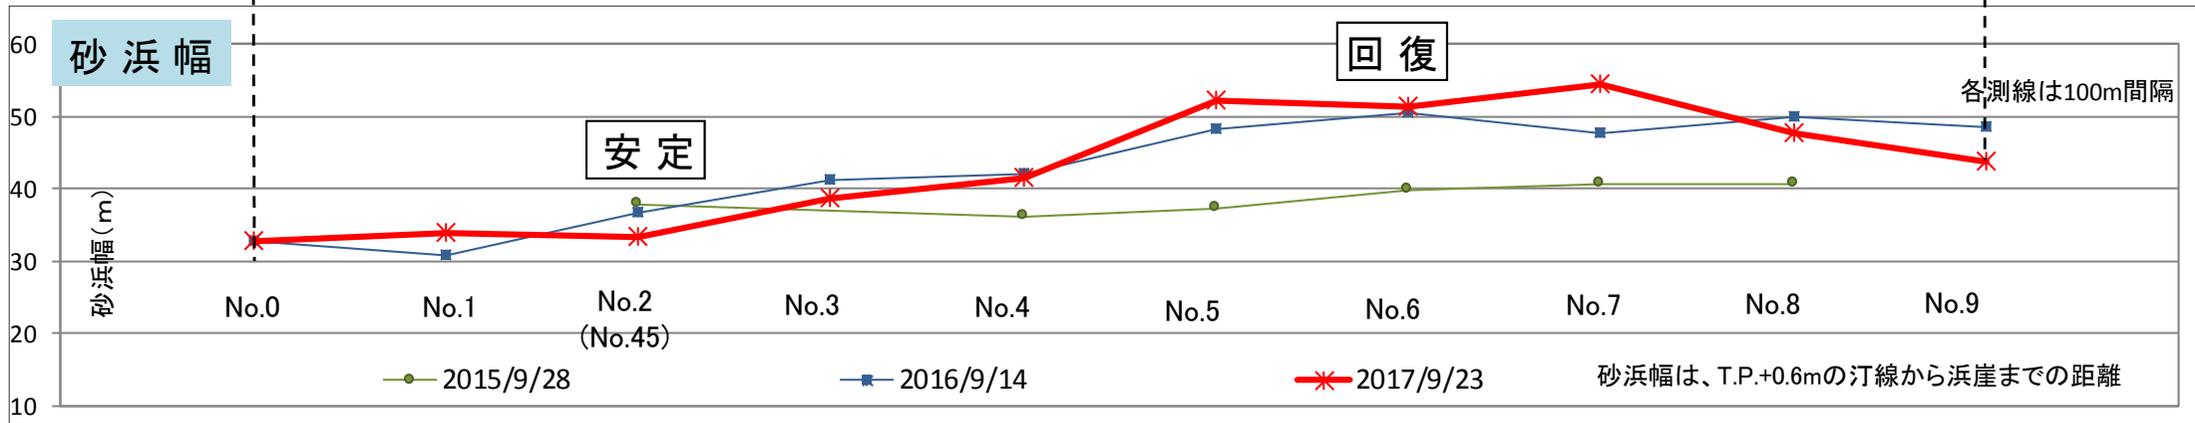
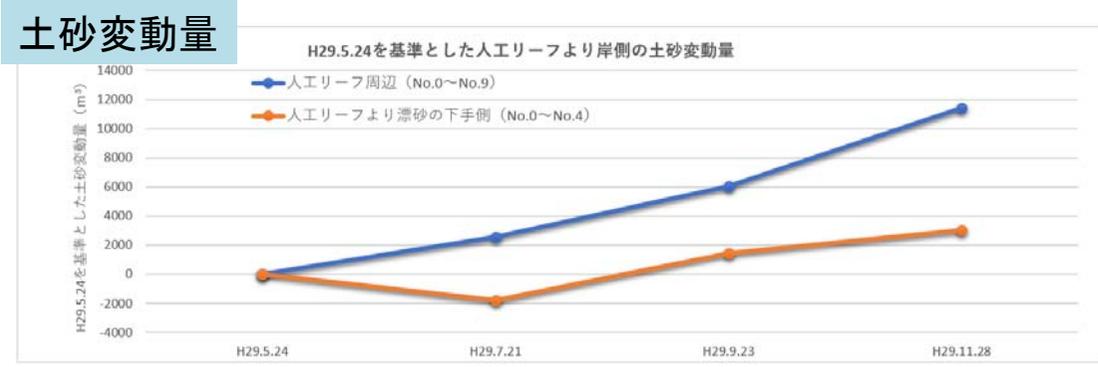
- 汀線、深浅測量結果をもとに、人工リーフ周辺の砂浜幅及び土砂変動量を検証した。

- 平成29年5月～10月の人工リーフ岸側の土砂変動量(青色の範囲)は堆積傾向である。
- 人工リーフ下手側(橙色の範囲)の土砂変動量は、測量時点毎に変動はあるものの、概ね安定している。

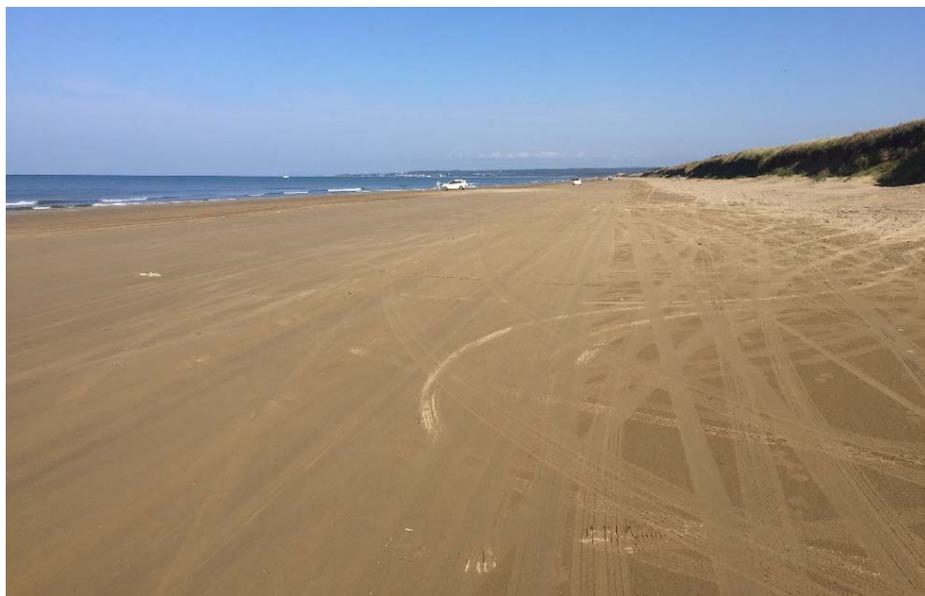
人工リーフ背後ドライブウェイ状況

- 羽咋地区の人工リーフ背後の千里浜なぎさドライブウェイの路面状況は、10月下旬の工事完了直後の時点において湿潤状態を保っており、車の走行には影響はない。

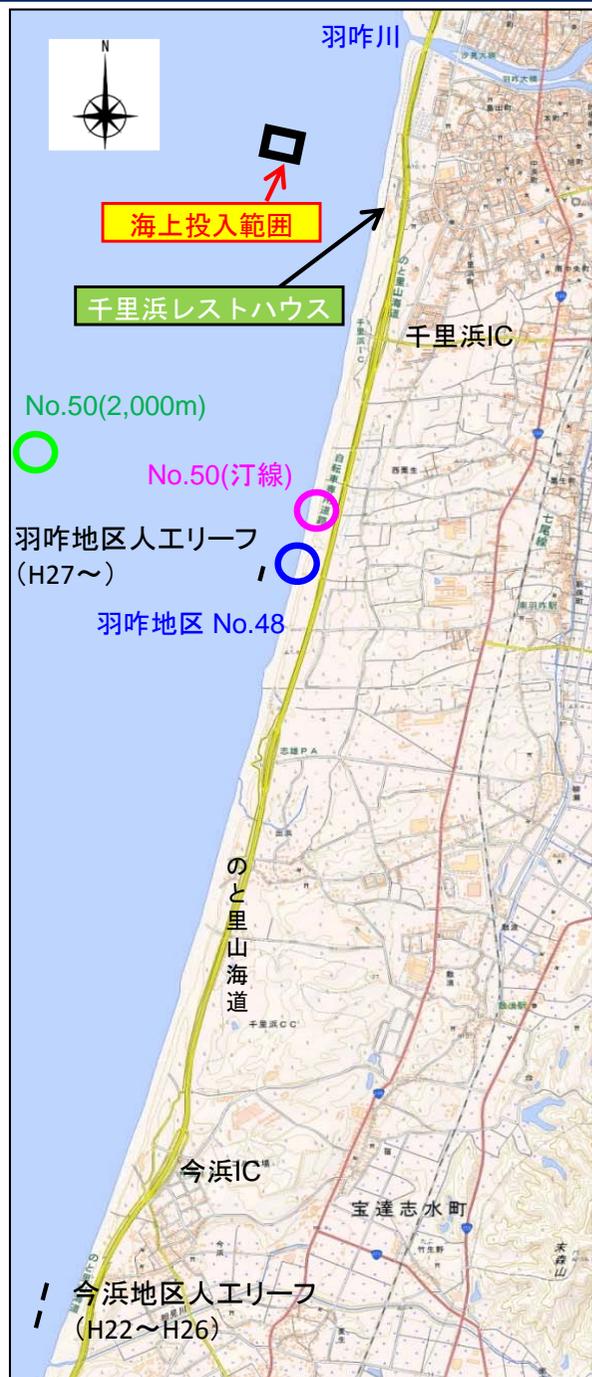
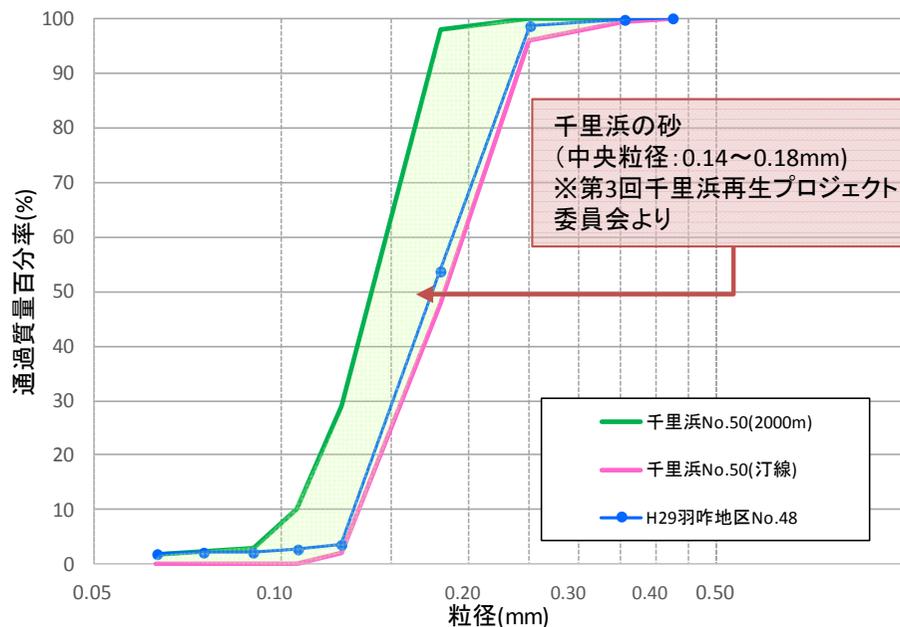
採取場所	中央粒径 D50 (mm)
千里浜No.50 (2,000m)	0.14
羽咋地区No.48 (H29調査)	0.175
千里浜No.50 (汀線)	0.185

● 第3回千里浜再生プロジェクト委員会 (H24.4) で示された千里浜の砂の粒径加積曲線内に、人工リーフ背後の砂が入っていることから問題はない。

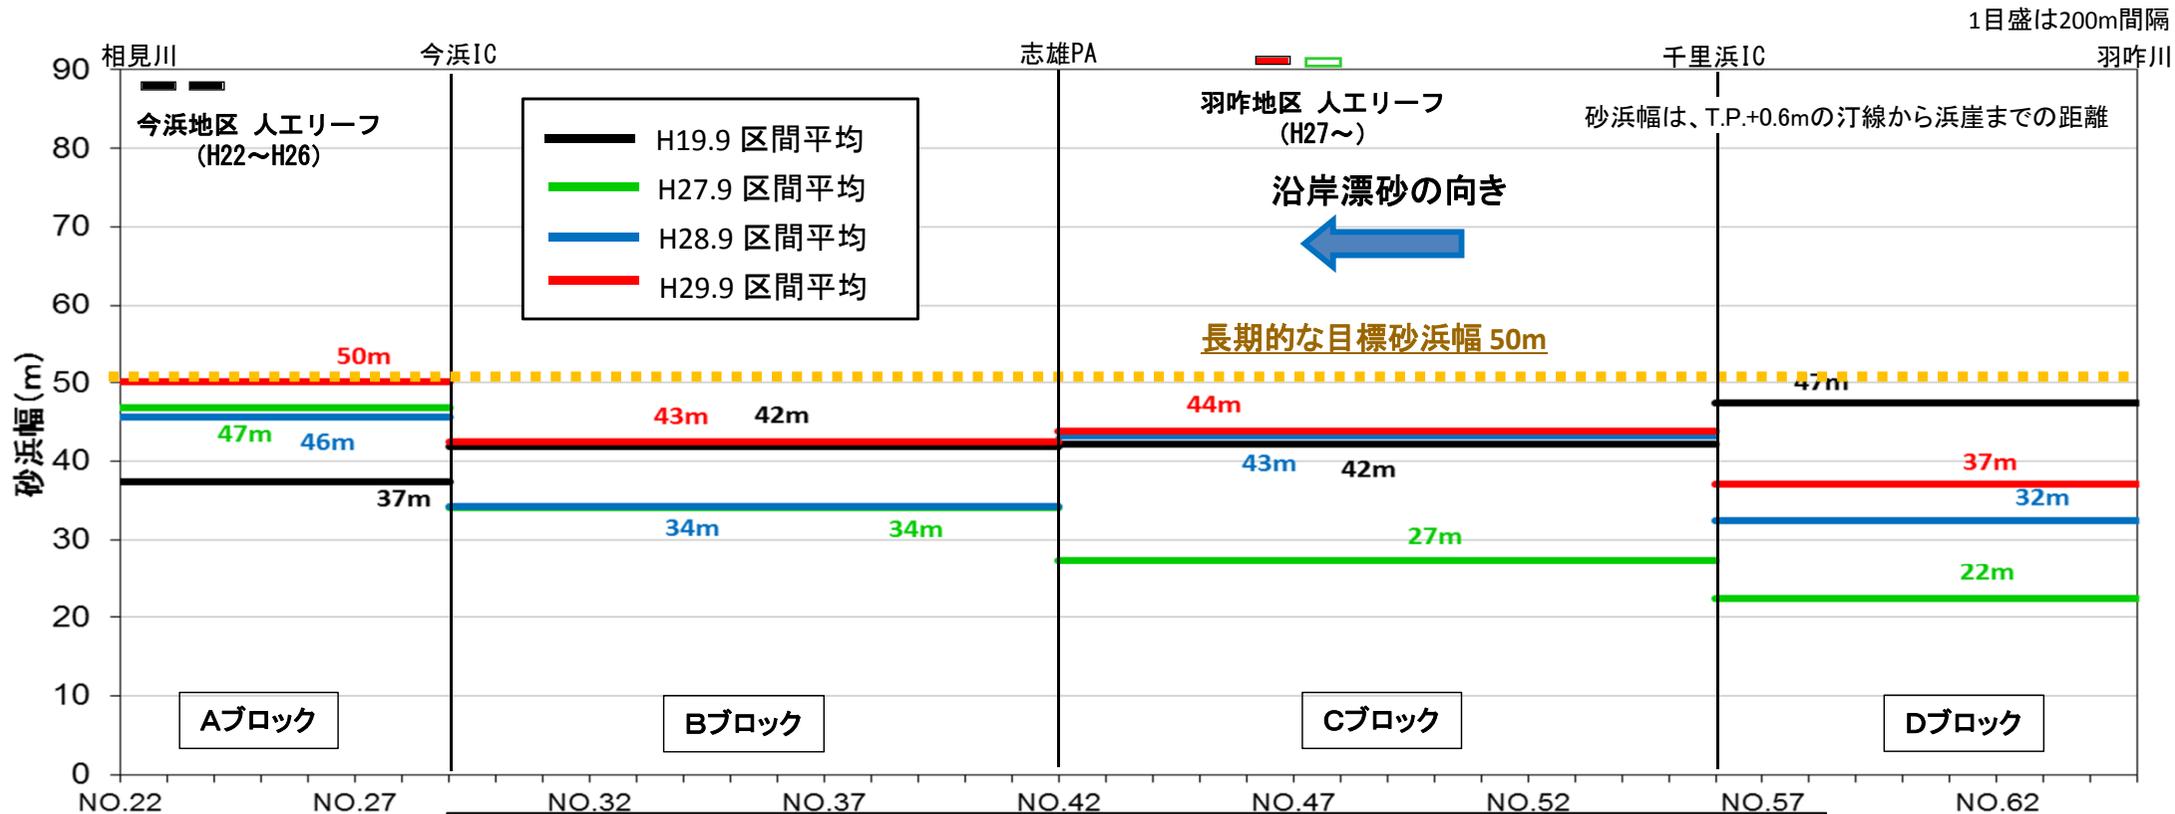
- 単年で砂浜幅を比較した場合、平成29年9月の砂浜幅は、いずれのブロックにおいても回復傾向であり、当面の目標である35mの砂浜幅を確保している。
- Cブロックでは、羽咋地区人工リーフを整備した平成27年以降浜幅が回復し概ね安定しつつある。

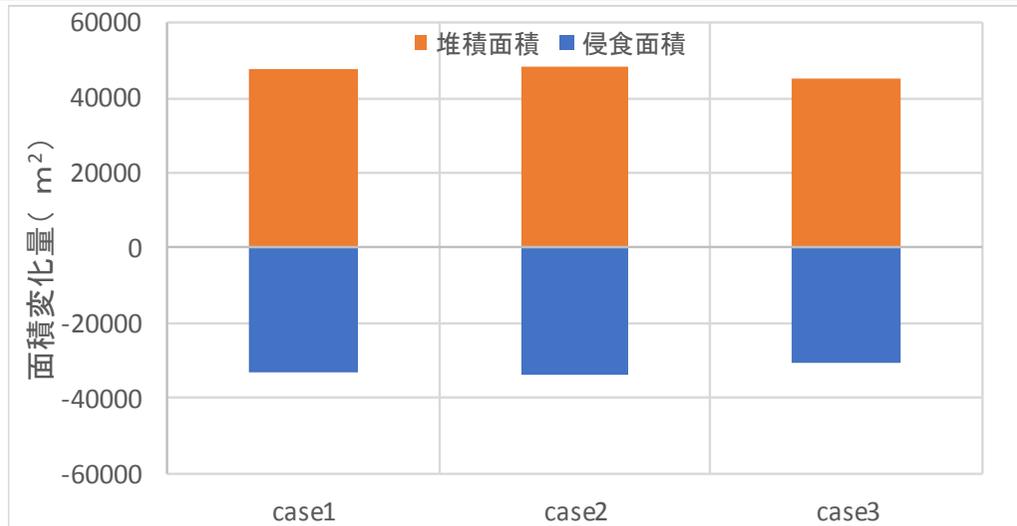
海浜面積の変化量

- 現在の海浜を基準とし、シミュレーションにより予測したCase1～Case3の対策実施後10年目の海浜形状を比較した。(※毎年2万m³の養浜を継続して実施することを想定)
- Case3が、沿岸漂砂上手への堆積を確保しつつ、沿岸漂砂の下手への影響が小さい配置となった。
- Case3は、今後のモニタリング調査の結果を踏まえ、必要に応じて嵩上げや開口部幅を調整するなど、段階的な施工ができ、柔軟に対応することが可能である。

【今浜地区人工リーフ～羽咋川】における海浜形状予測

- 上記の結果からCase3(天端高T. P-2.0m、開口部幅150m)を設計諸元とする。

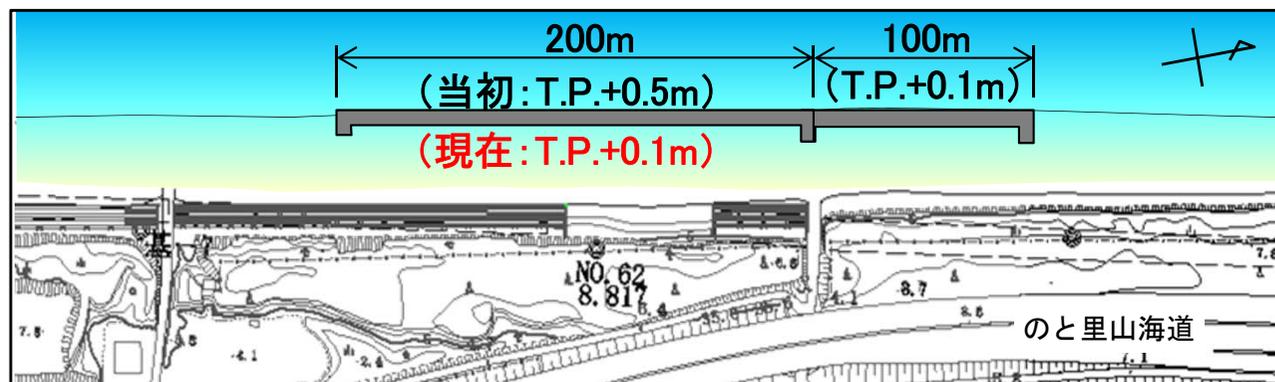
平面図

冬期風浪などの異常波浪による急激な砂浜の侵食を防ぎ、千里浜なぎさドライブウェイの最低必要幅を確保するため。

➡ 砂流出防止工として波打ち際に設置し、その効果を検証

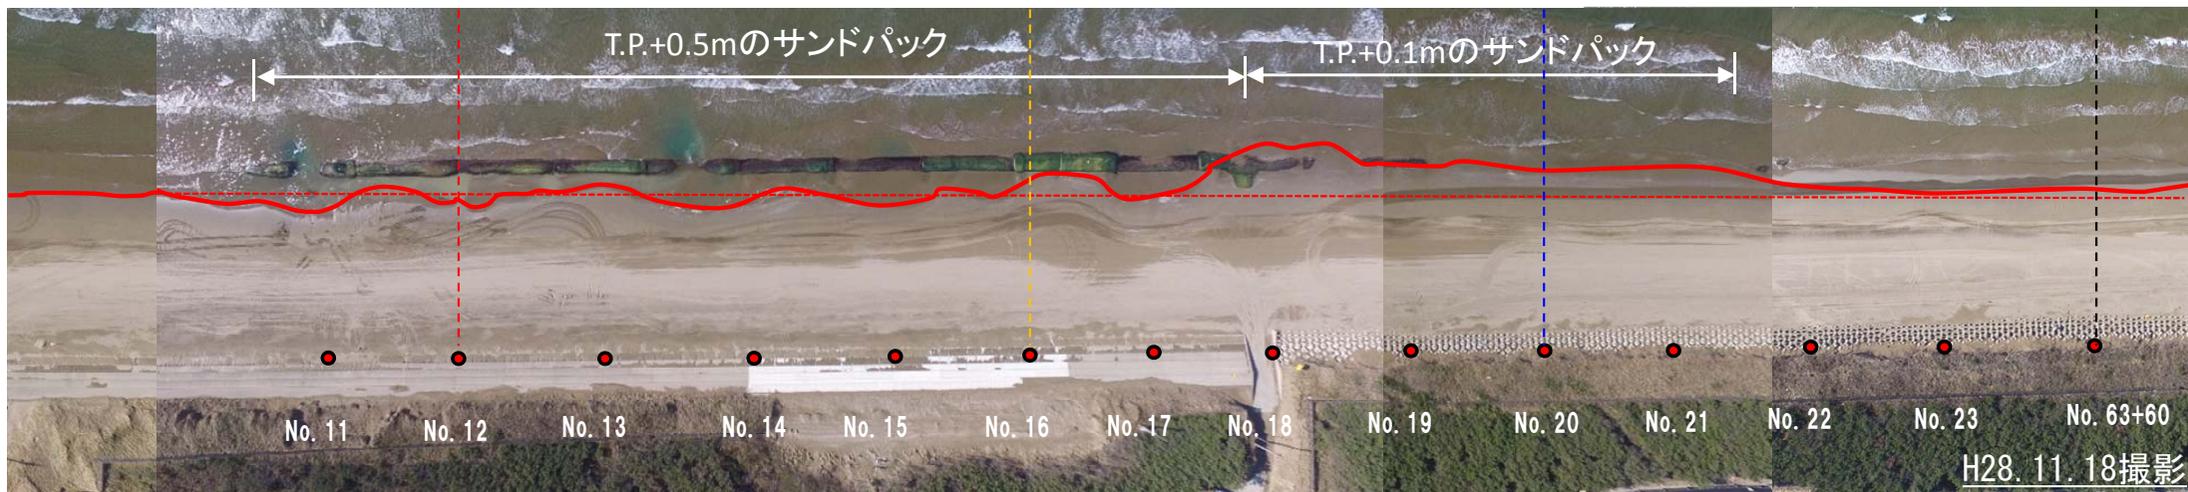
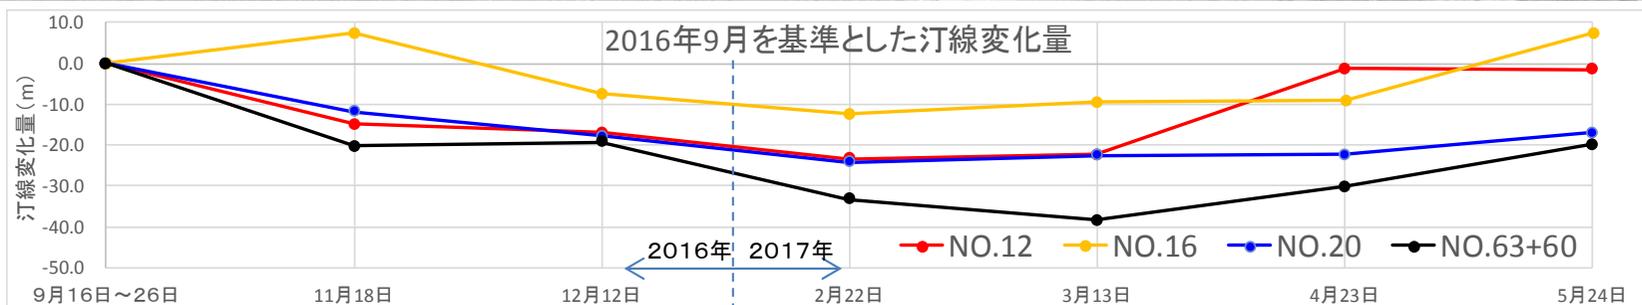
- サンドバック背後の最深部の地盤高変化をみると、サンドバックの天端高の低い、T.P.+0.1mの区間の方がT.P.+0.5mの区間に比べ、変動が少なく安定している。
 - T.P.+0.5mは、南側と比較して砂浜幅の回復は確認できるが、海岸線は細かい凹凸の形状が見られる。
 - T.P.+0.1mは、なだらかで美しい海岸線が回復している。
 - サンドバックの天端高を下げる実験を行ったところ、1箇月程度で約0.2m下げることができた。
- この結果を踏まえ、T.P.+0.5mの区間の天端高をT.P.+0.1mまで下げることとした。

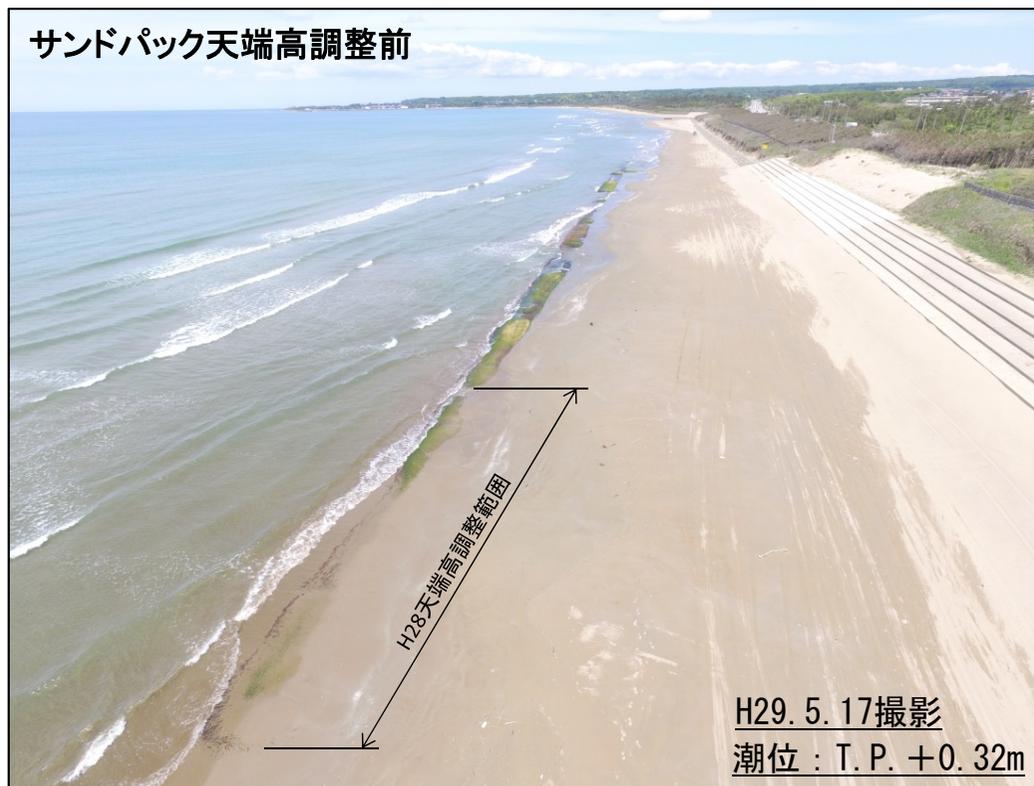
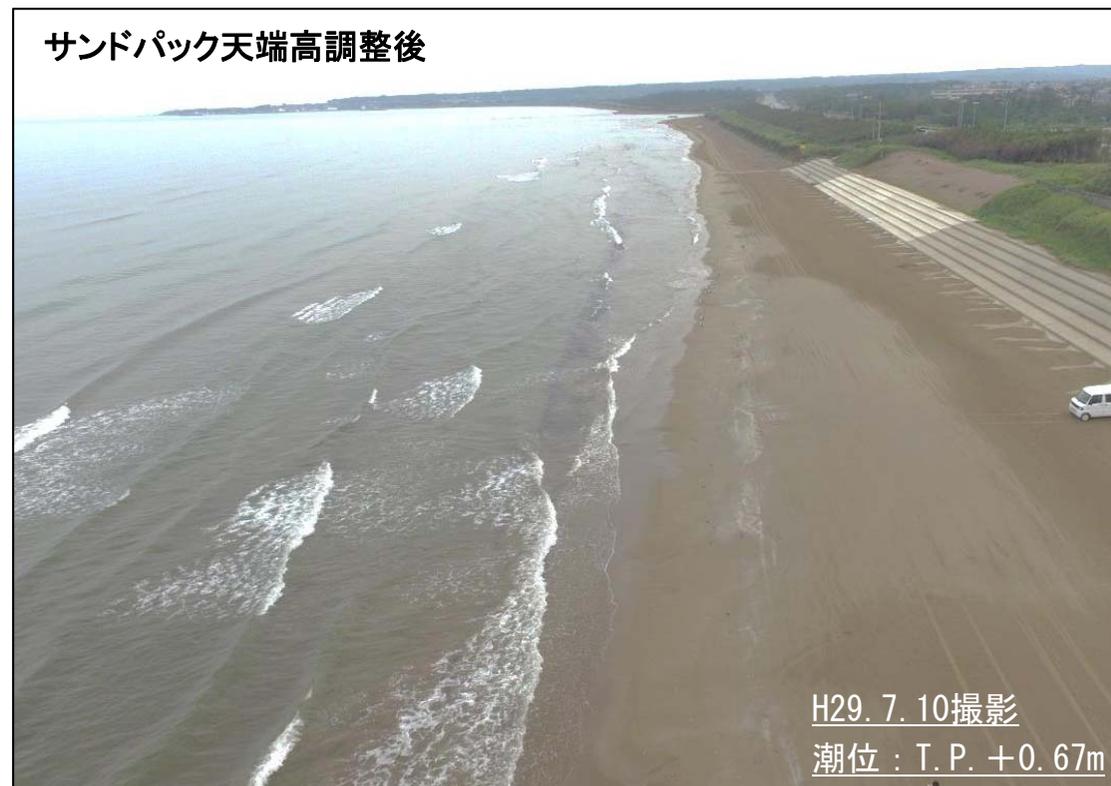
天端高の調整

冬期風浪後の測量結果を踏まえ、平成29年5月から7月にかけて、天端高T.P.+0.5mのサンドパックをT.P.+0.1mまで下げる調整を行った。

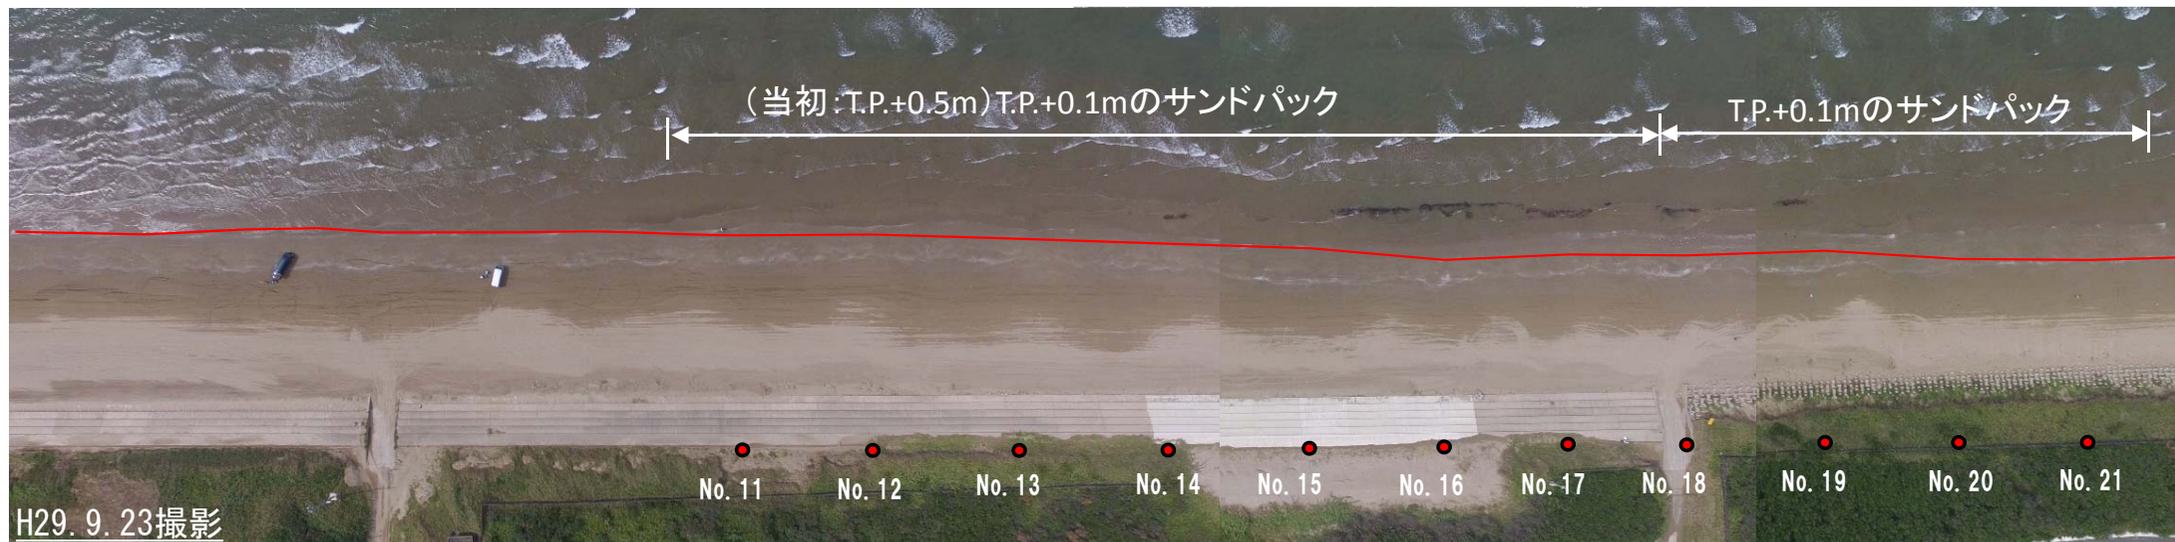
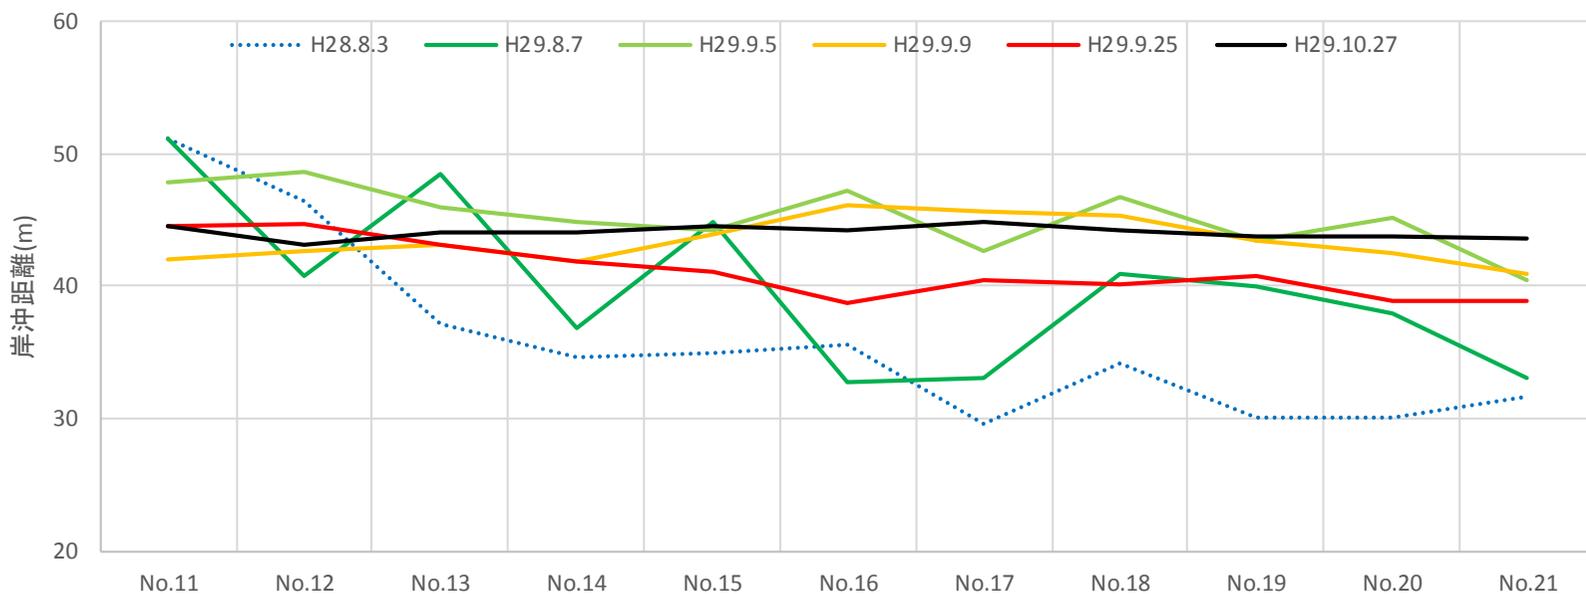
サンドパック背後の汀線（T.P.+0.6m）測量結果

平成29年9月25日の汀線は、平成28年8月3日の汀線に比べ回復傾向にある。
サンドパック背後の汀線形状は、時間経過と共になだらかな形状となっている。

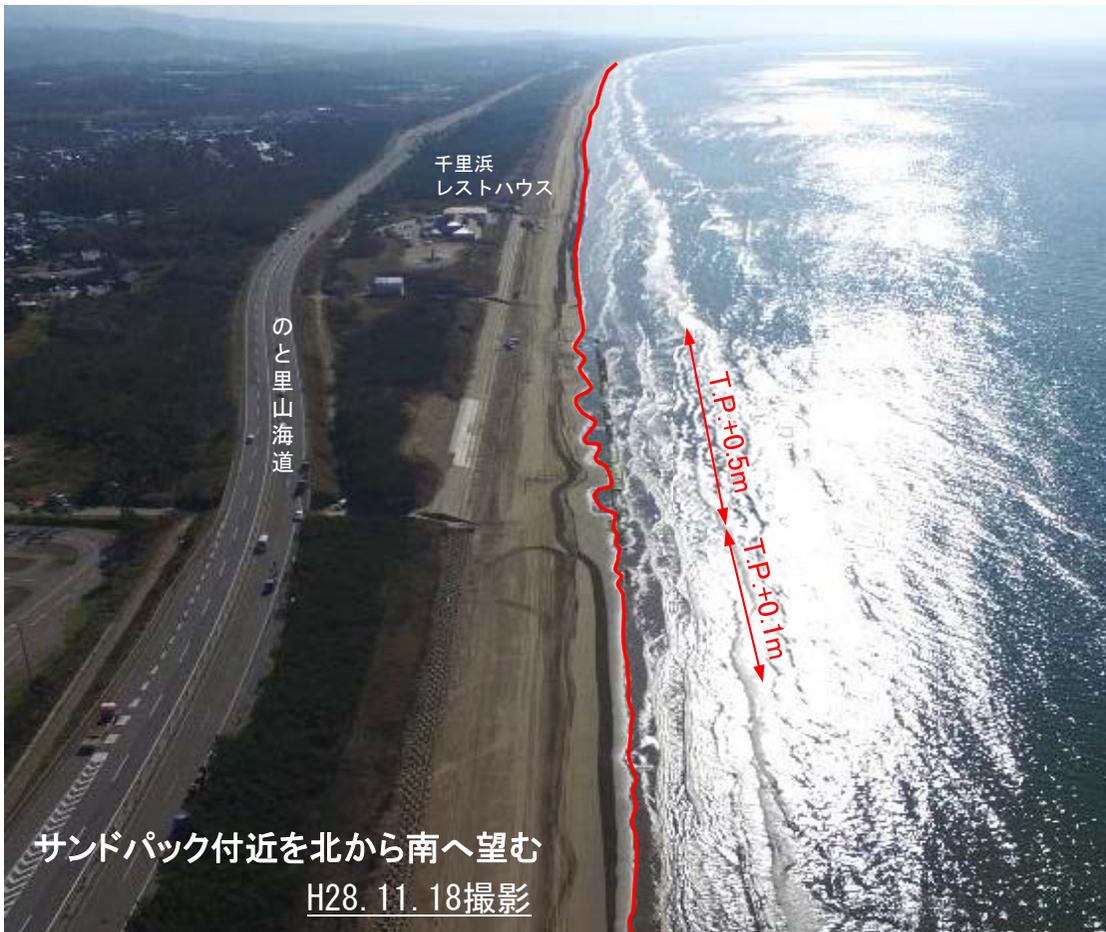
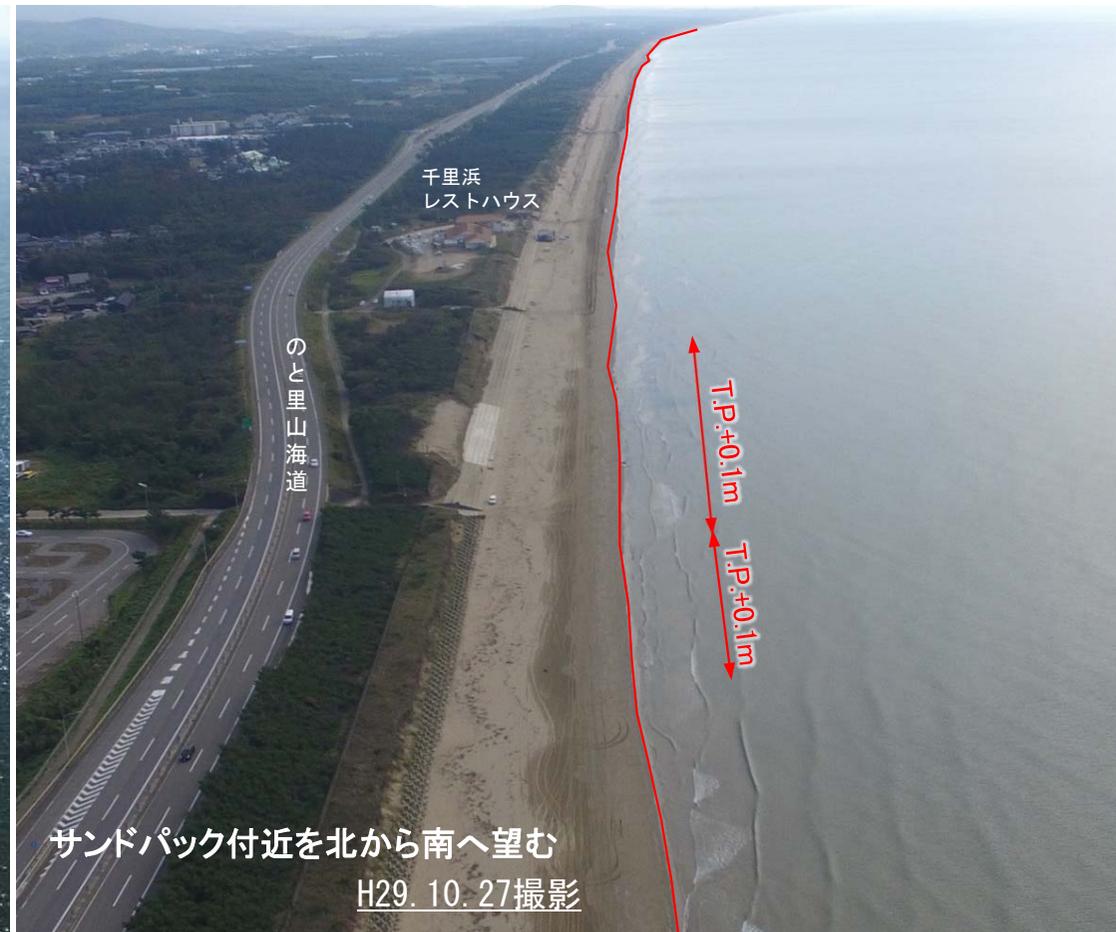
サンドバック付近の状況

平成29年10月に撮影したサンドバック付近の航空写真からは、

- 昨年度と同様にサンドバック背後は、サンドバックがない区間と比べ、砂浜幅が広いことが確認できる。
- T.P.+0.5mからT.P.+0.1mに下げたことにより、細かい凹凸の形状が見られた海岸線は、なだらかで美しい海岸線に回復している。

天端高T.P.+0.1mのサンドパックの有効性を確認できたことから、 今後は、台風や冬期風浪等

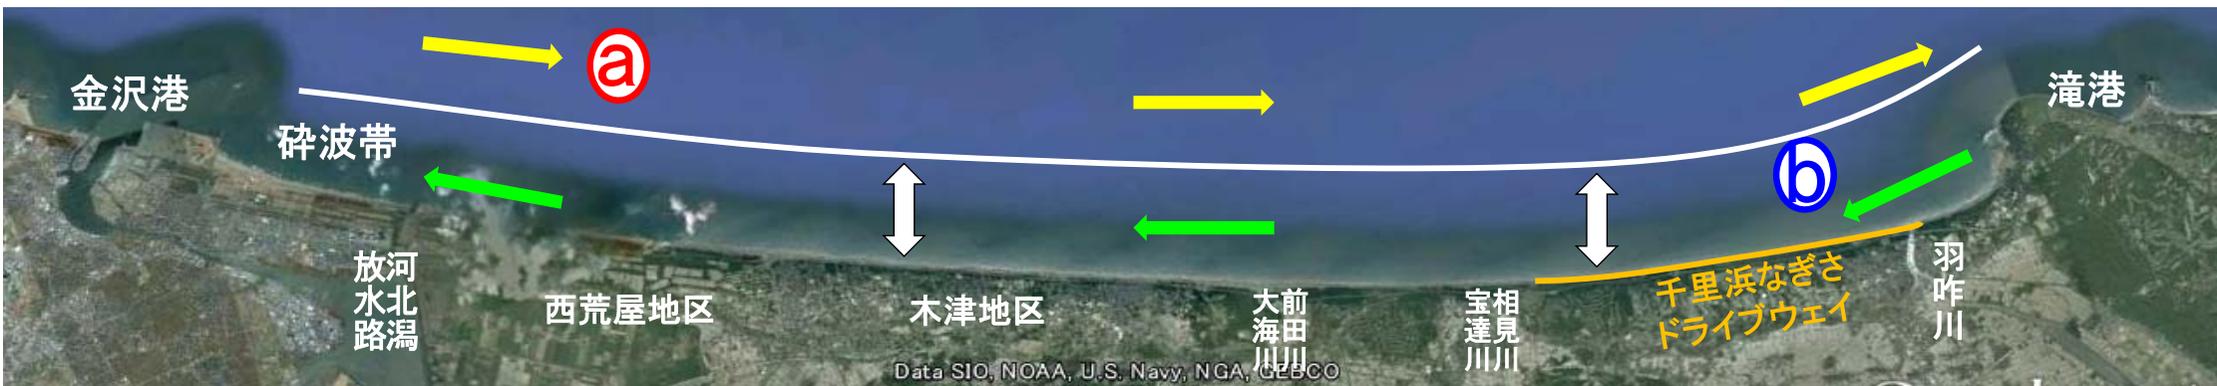
自然の土砂供給システムに金沢港の浚渫砂を投入し、動態を把握することにより、海上投入の実効性、有効性を検証する。

* 矢印は卓越した流れを示す

① 西荒屋沖（金沢港から約10km）
 ア 海岸流による北向きの漂砂を確認
 イ 運搬コストを重視

② 千里浜沖（金沢港から約35km）
 ア 波による岸沖漂砂を確認
 イ 沿岸流による南向きの漂砂を確認
 ウ 回復スピードを重視

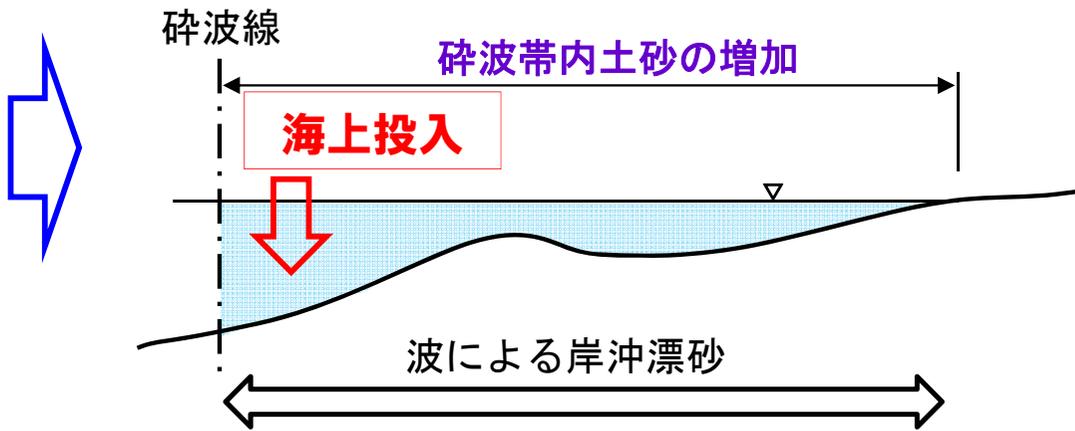
自然の土砂供給システム中に土砂を投入することで、システム全体の土砂絶対量を増やし、砂浜の回復を期待

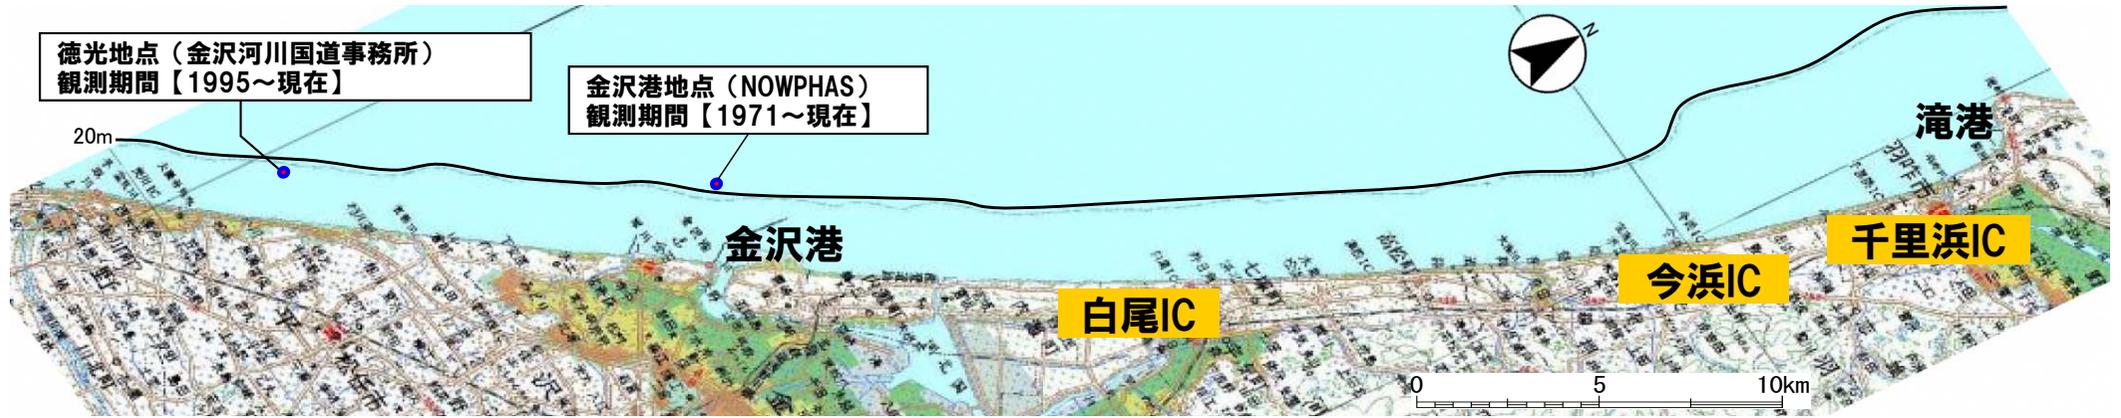
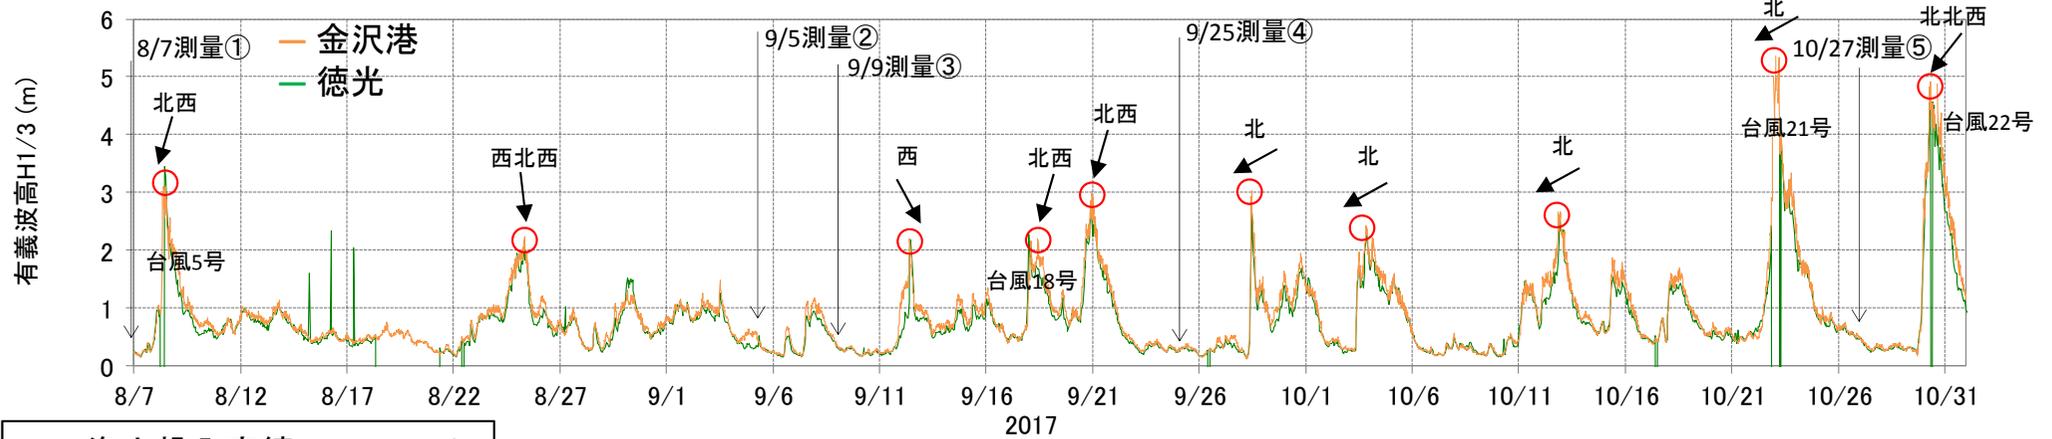
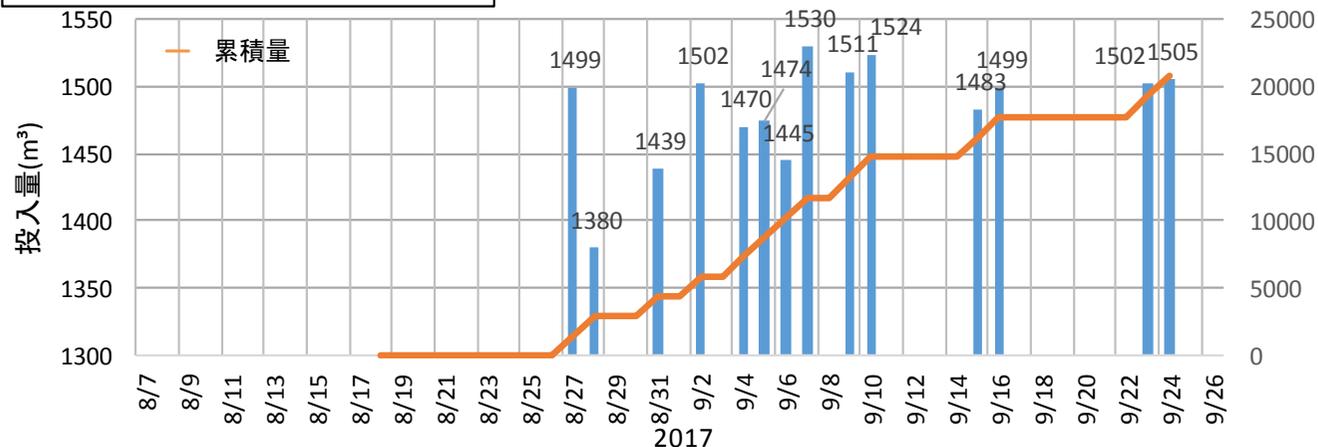
海象（H29.8.7~11.1）及び投入実績

H29海上投入実績 20,763m³

有義波高が概ね1.0m以下で海上投入が可能。
