第9回 千里浜再生プロジェクト委員会

平成30年1月24日
石川県土木部河川課・港湾課

千里浜海岸の人工リーフ整備状況

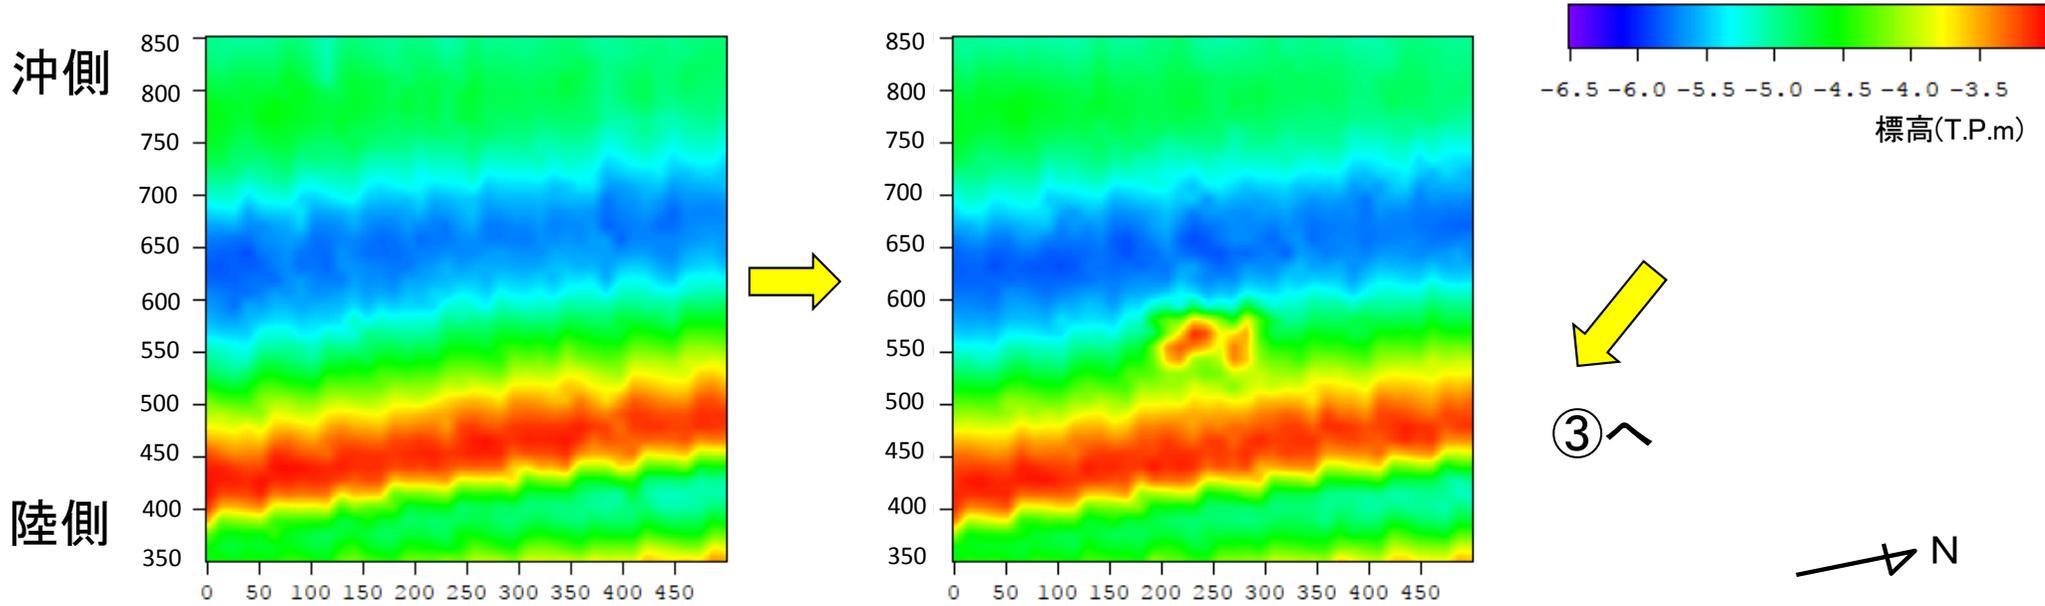
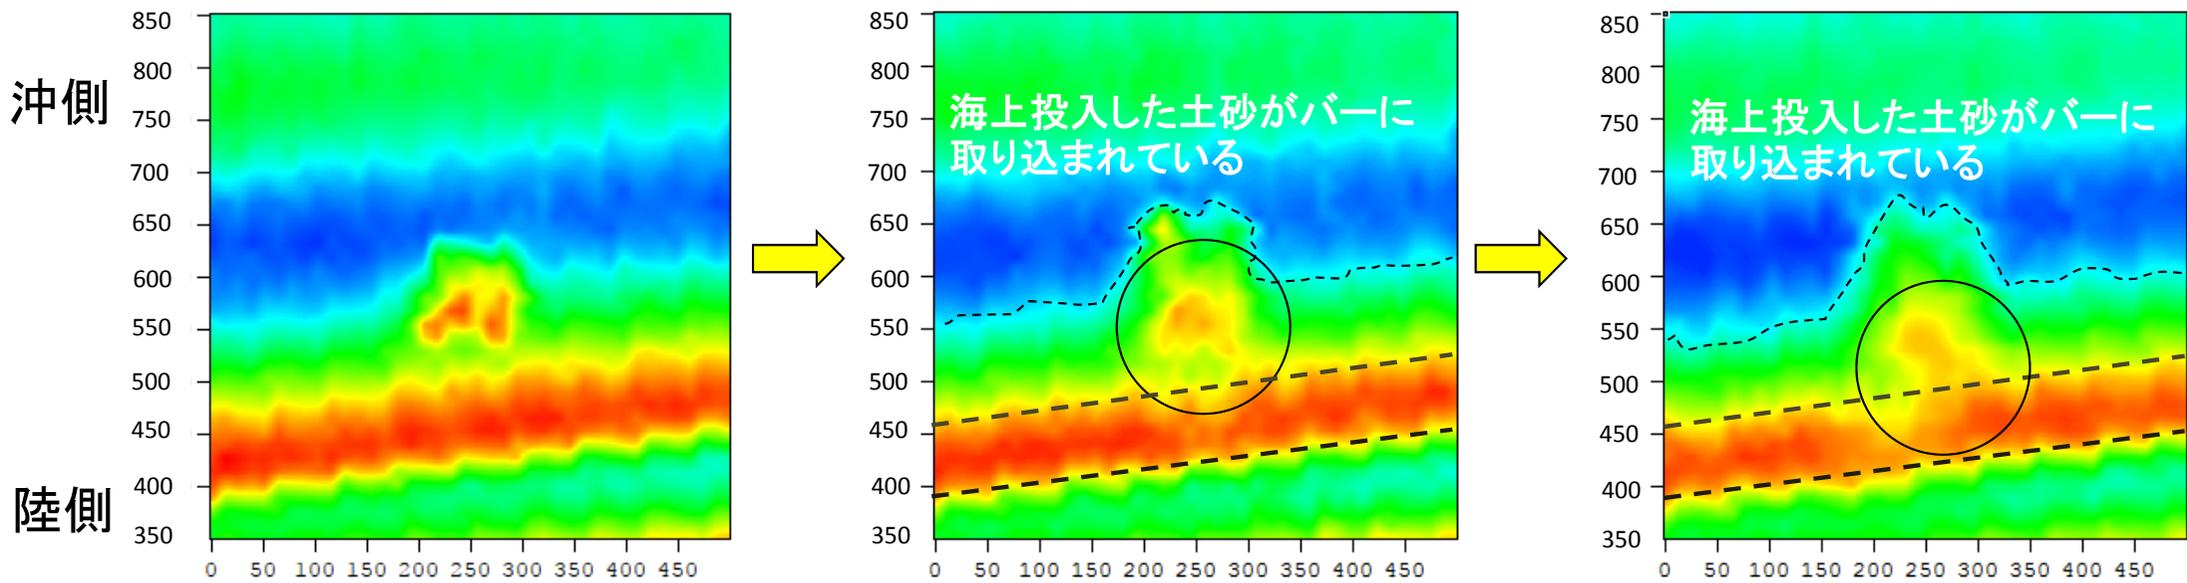
海上投入による海底地形変化

① H29.8.7測量(海上投入前)

② H29.9.5測量(海上投入中前期)

③ H29.9.9測量(海上投入中後期)

④ H29.9.25測量(海上投入直後)

⑤ H29.10.27測量(海上投入後1ヶ月)

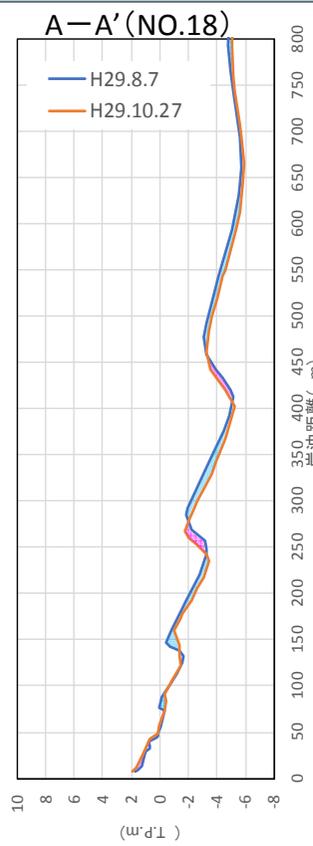
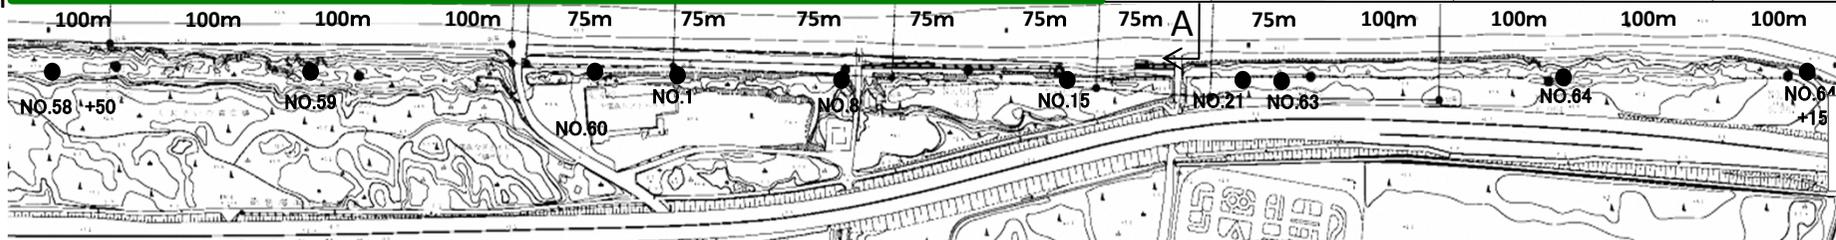
海上投入による海底地形変化（変化量）

海上投入前（H29.8）と海上投入後1ヶ月（H29.10）の土砂量差分

養浜した土砂の多くが投入箇所に留まっている。

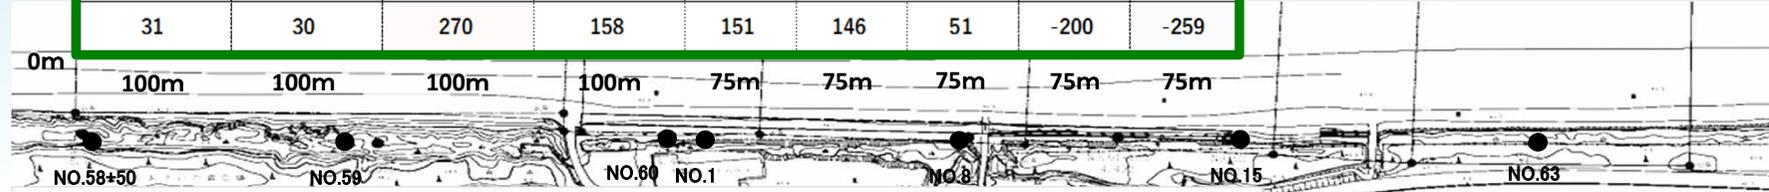
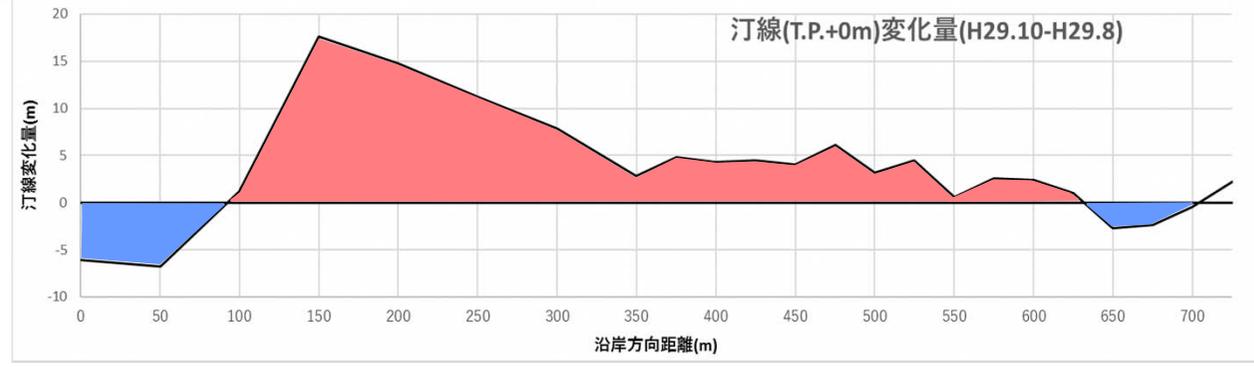
海上投入による海底地形変化（変化量）

海上投入前（H29.8）と海上投入後1ヶ月（H29.10）の土砂量差分

黄色・緑枠内の合計値は海上投入量と概ね一致する。

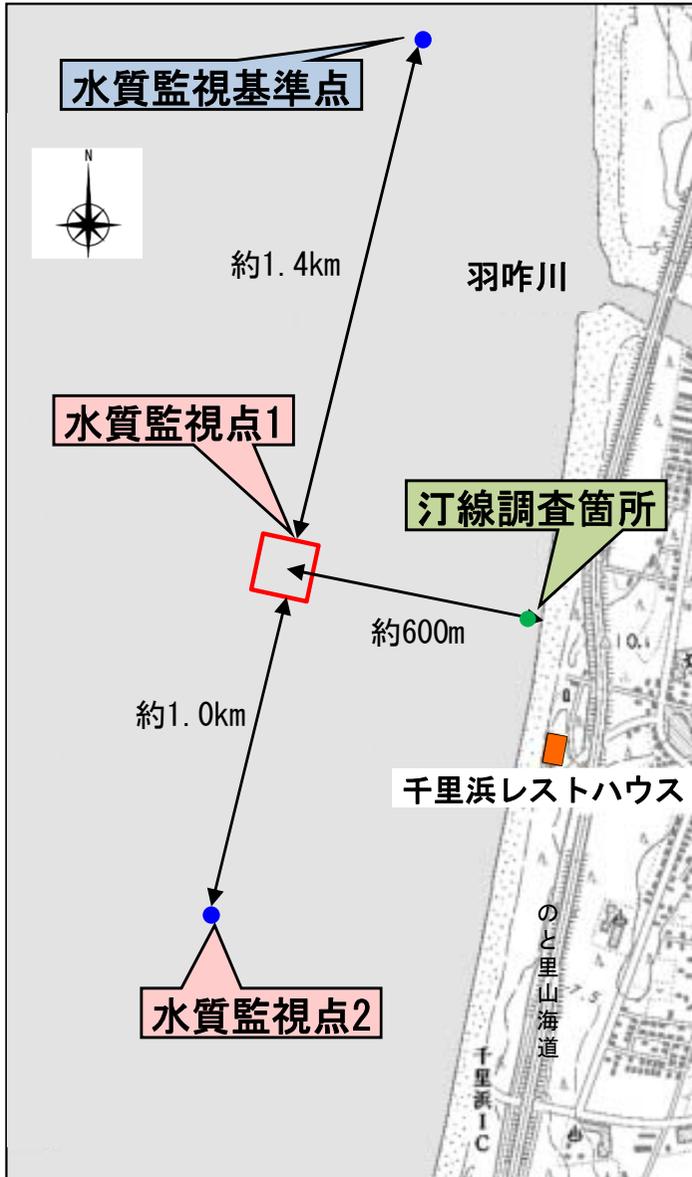
調査位置図

調査箇所	調査時期	濁度	有害物質	水産用水基準	物理化学特性	底生生物	ドライブウェイ調査
水質監視点1、2	海上投入前 H29.8.7	○	○	○	○	○	—
	海上投入時(前半) H29.8.31	○	—	—	—	—	—
	海上投入時(中盤) H29.9.6	○	—	—	—	—	—
	海上投入時(後半) H29.9.23	○	—	—	—	—	—
	海上投入後 H29.10.2	○	○	○	○	○	—
水質監視基準点	海上投入前 H29.8.7	○	○	○	○	○	—
	海上投入時(前半) H29.8.31	○	—	—	—	—	—
	海上投入時(中盤) H29.9.6	○	—	—	—	—	—
	海上投入時(後半) H29.9.23	○	—	—	—	—	—
	海上投入後 H29.10.2	○	○	○	○	○	—
汀線調査箇所	海上投入前 H29.8.7	—	—	○	○	○	○(H29.8No.62)
	海上投入後 H29.10.17	—	—	○	○	○	○(H29.10No.62)

- 海上投入による濁りや水質、底質、底生生物などへの顕著な影響は見られなかった。（※付属資料P7～参照）
