## 奥能登地区流域治水協議会

### 令和 6 年奥能登豪雨災害を踏まえた奥能登地区流域治水対策検討部会

#### (第 1 回)

# 河川の被災状況について

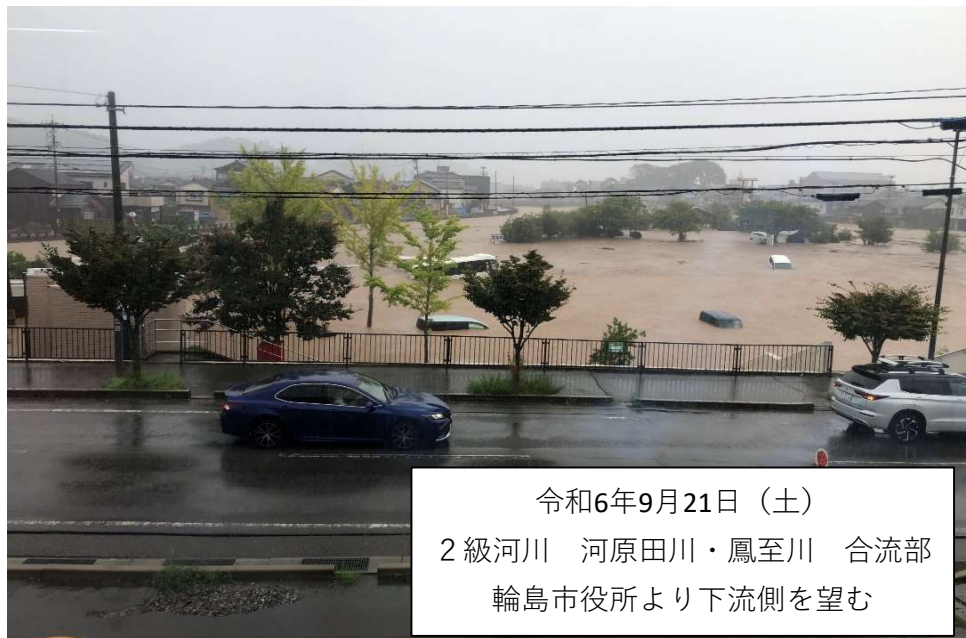
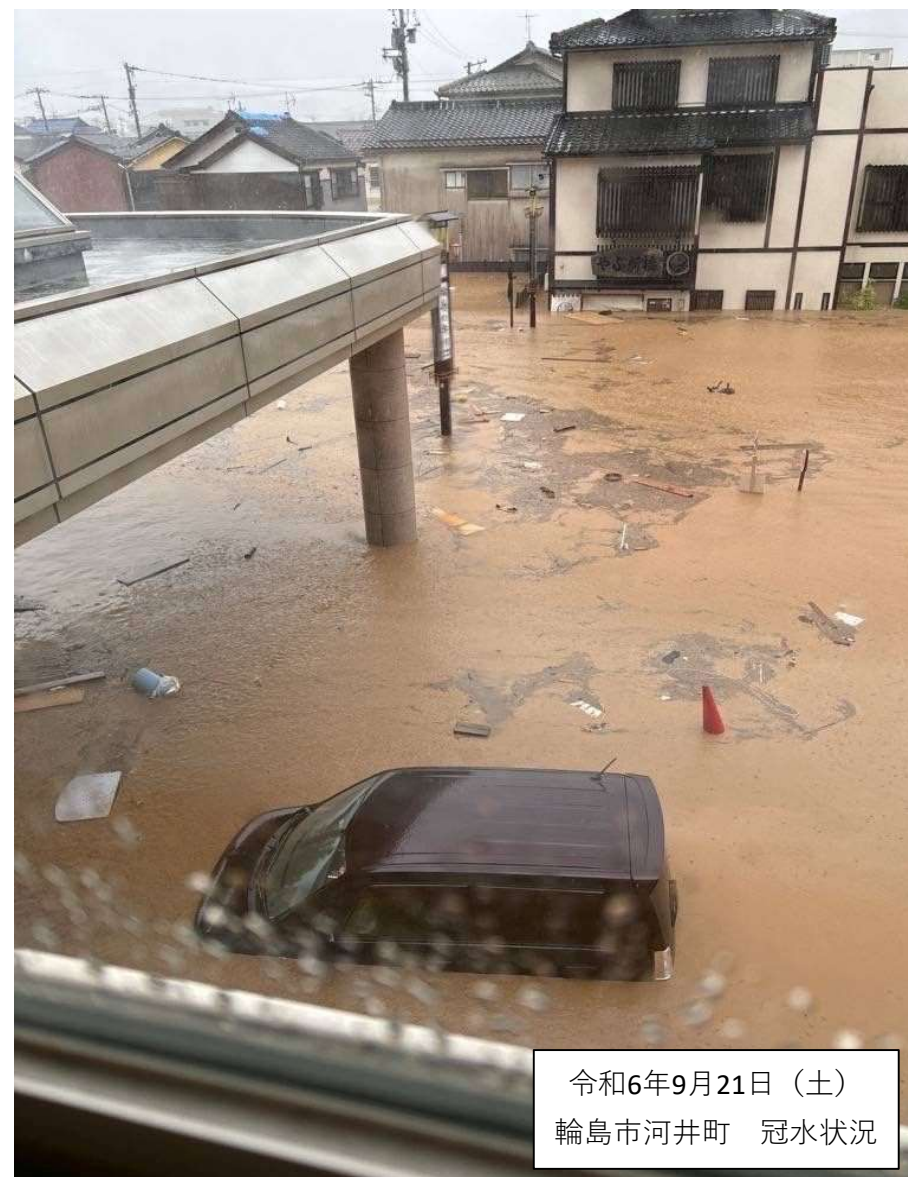
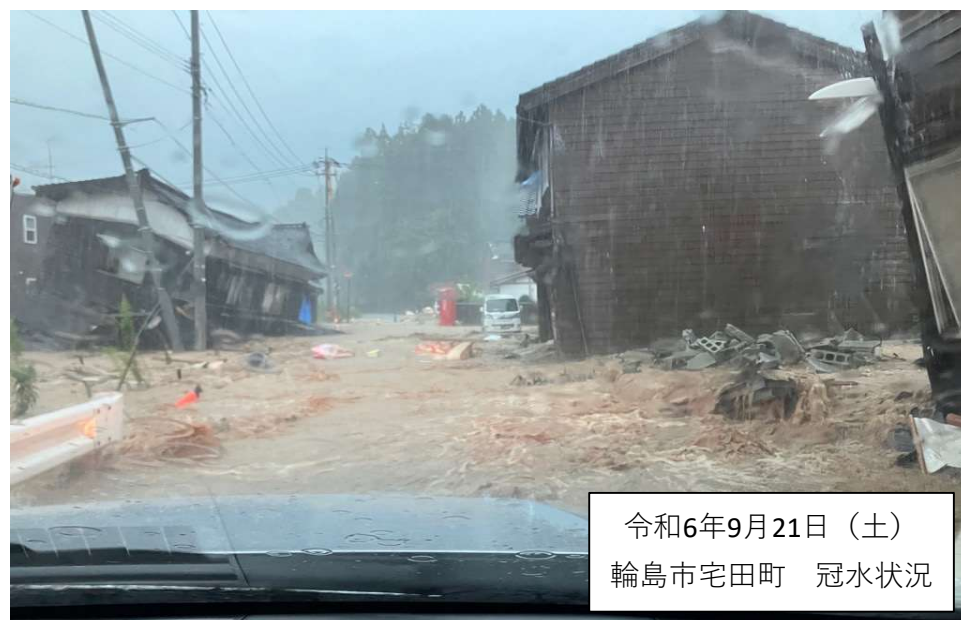
2級河川 河原田川

令和6年9月21日（土）  
輪島市中心部冠水状況

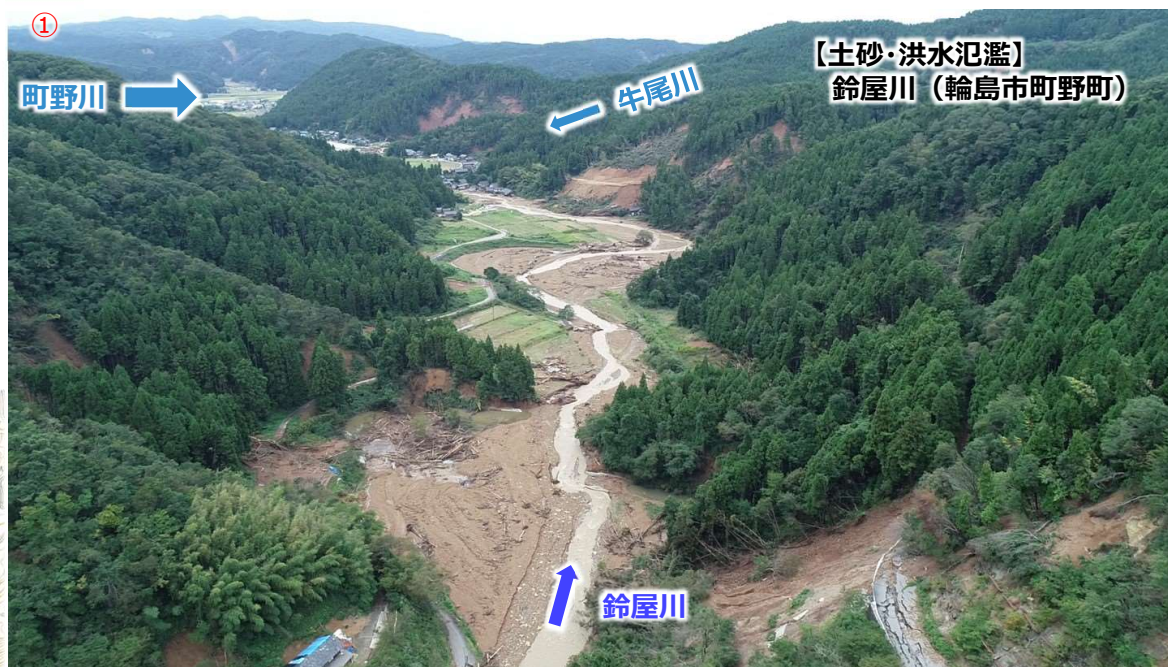
### 【土砂・洪水氾濫】

豪雨により上流から流出した多量の土砂が谷出口より下流の河道で堆積することにより、河床上昇・河道埋塞が引き起こされ、土砂と泥水の氾濫が発生する現象。

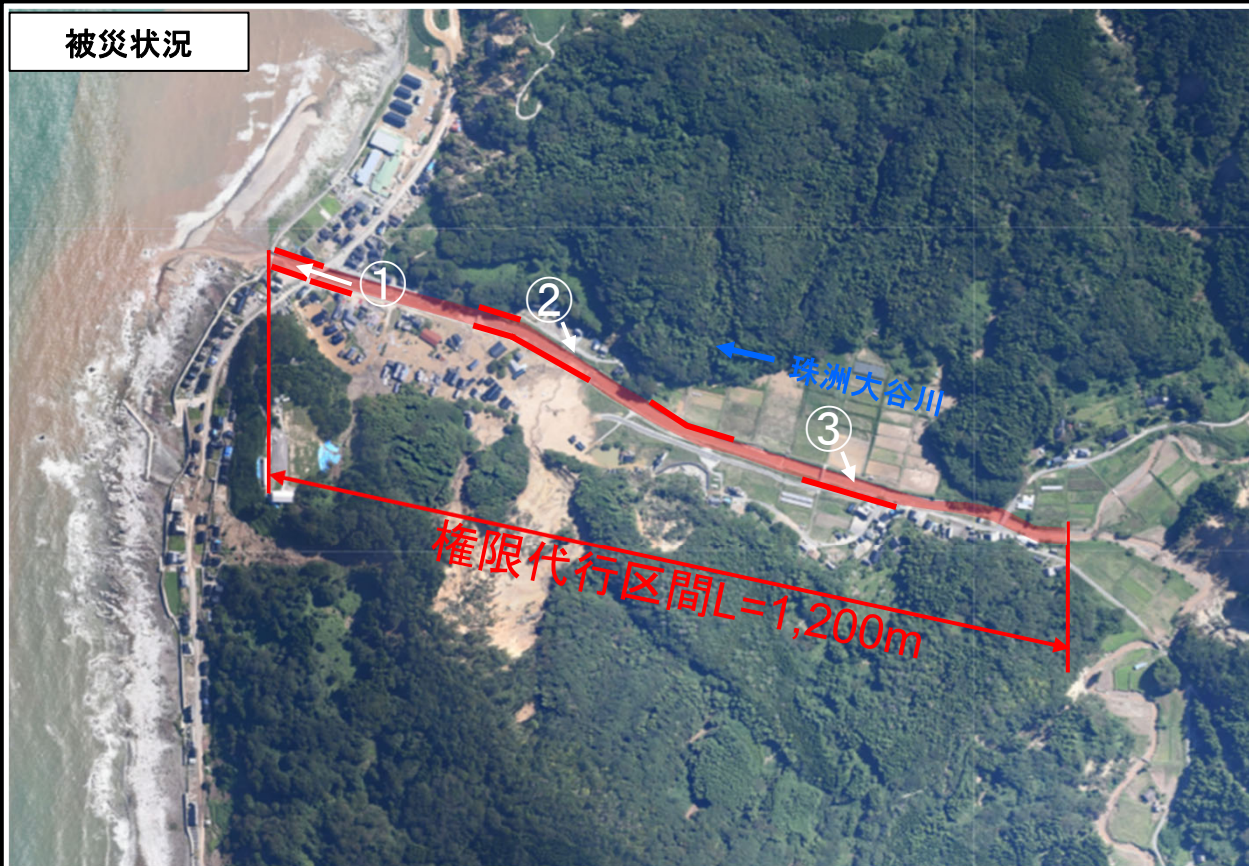
被災状況

# 【権限代行(河川)】珠洲大谷川 9月20日 秋雨前線による出水 被災～復旧状況

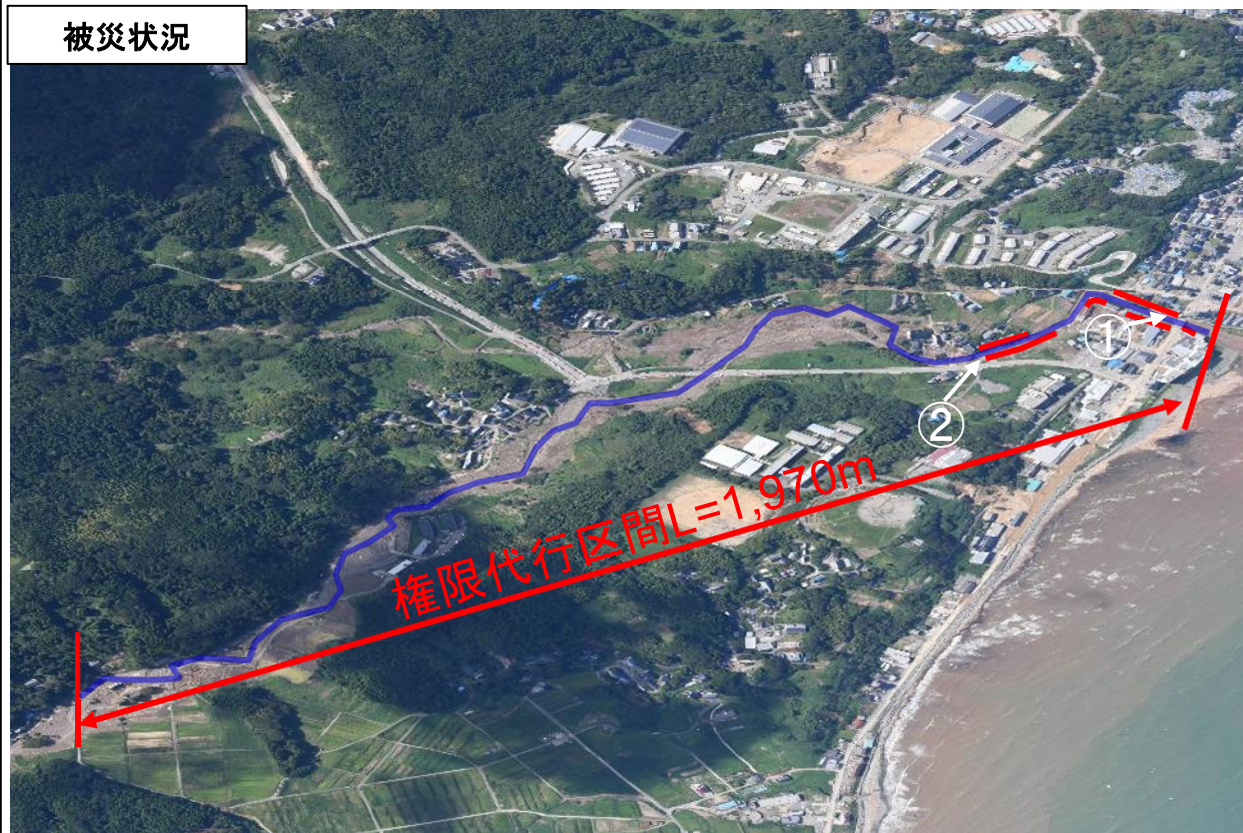
被災状況

つかだがわ  
【権限代行 (河川・砂防)】塚田川 9月20日 秋雨前線による出水 被災～復旧状況
