## 第4回 金沢城二の丸御殿復元整備専門委員会

# 第4回 金沢城二の丸御殿復元整備専門委員会

## 埋蔵文化財調査

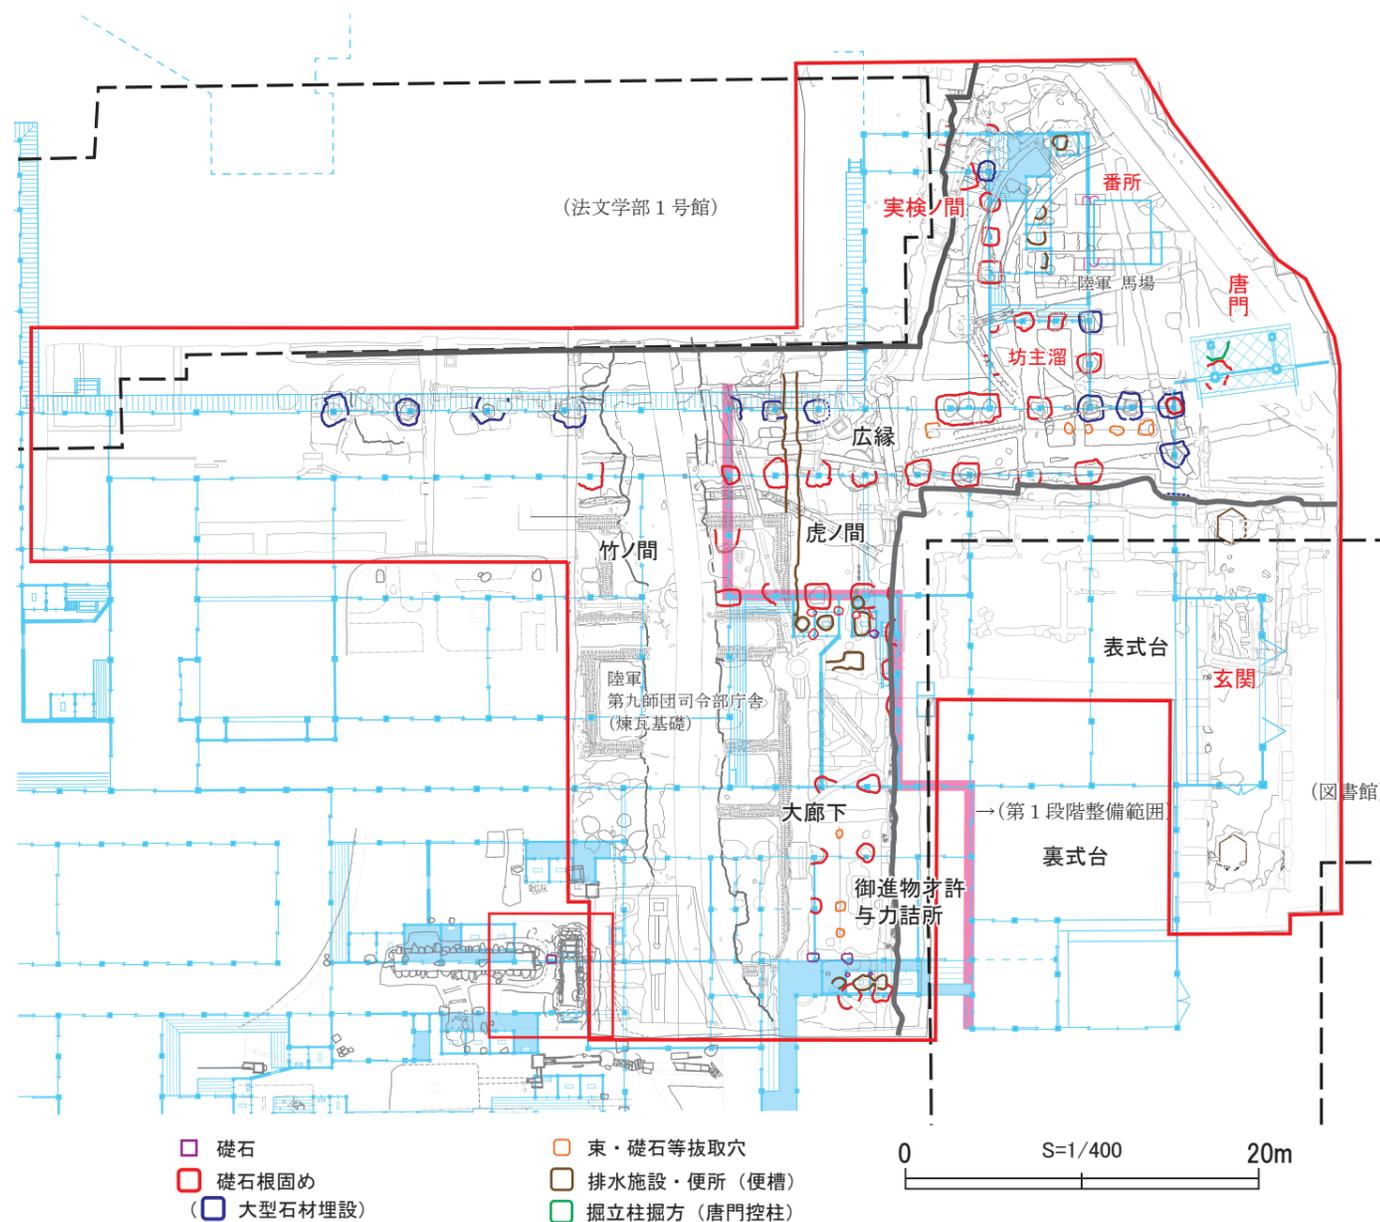
第2図 遺構平面図

・令和5年度は、唐門・玄関・実検ノ間・坊主溜周辺を対象に遺構の精査を実施し、唐門の基礎遺構、玄関脇の枡（水溜）等について、位置や形状・構造等を確認した。

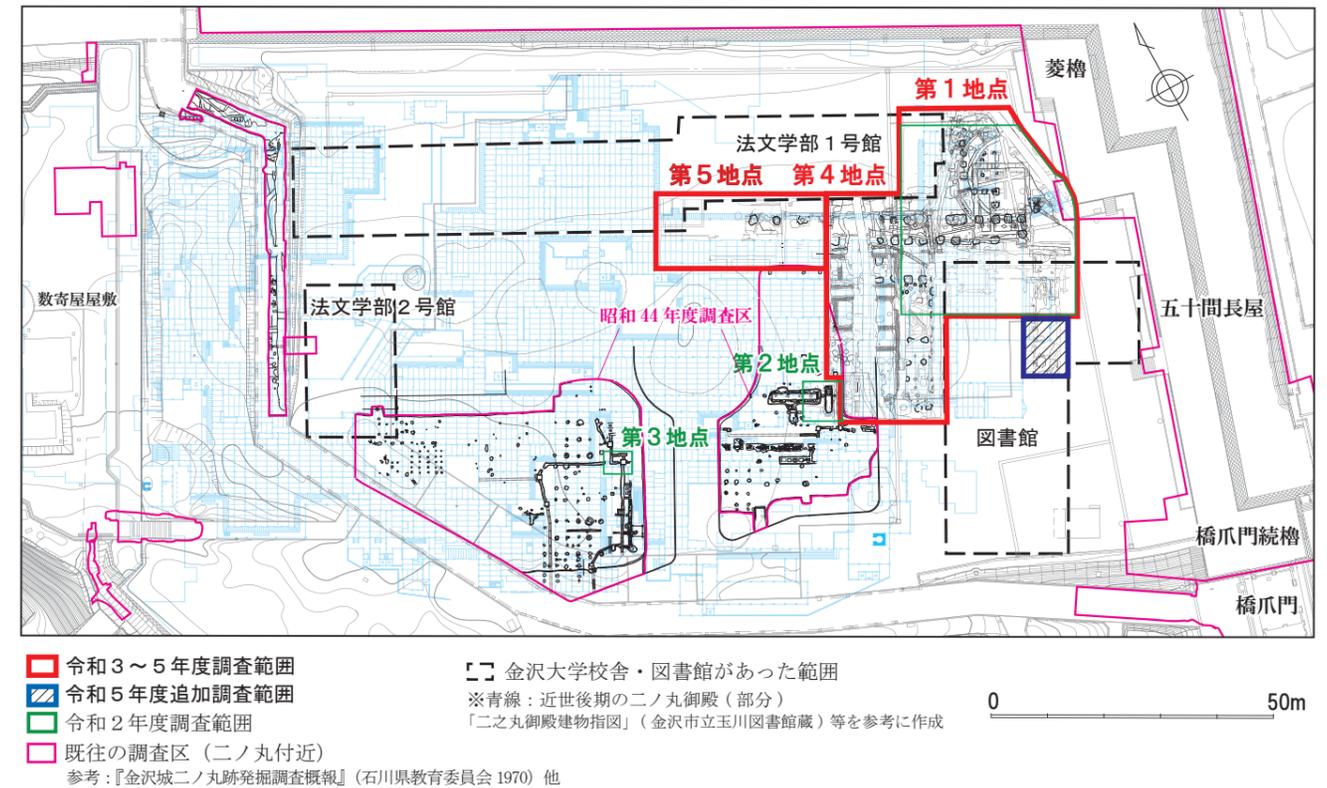
第1図 二ノ丸調査区等配置図

・令和2～4年度にかけて、式台北・実検ノ間・虎ノ間・広縁（第1段階整備範囲）等を対象に調査を実施した結果、大学施設等により失われたものを除き、江戸後期（1808～1869）の御殿建物の主要な柱を支える礎石根固めを確認した。

・これらは表式台から虎ノ間・竹ノ間へと延びる広縁両側、虎ノ間の西～南側、実検ノ間及び坊主溜にかけての柱列に対応しており、御殿北東部の建物の位置が特定された。

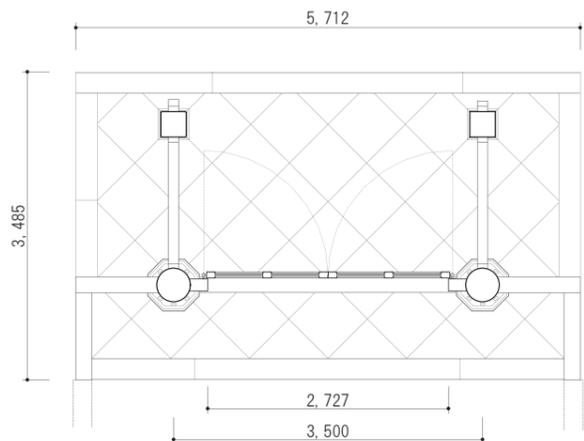
第4図 唐門（現存建築遺構）平面図（1/80）

・唐門は、明治3年（1870）に卯辰山招魂社に礎石を含めて移築され、その後、昭和38年（1963）に尾山神社に移転し、東神門として現存している（第4図・第5図）。

・検出遺構・現存遺構・絵図（宝暦年中出来金沢御城御造営方建絵図）記載の寸法は下記の通りであり、おおよそ合致している。

検出遺構	現存遺構	絵図
本柱－控柱間（内寸）	約1.5m	1.51m	5尺（1.51m）
本柱径	不明	36cm	1尺3寸（39.39cm）
控柱一辺	33～34cm（抜取穴）	28cm	1尺四方（30.3cm）

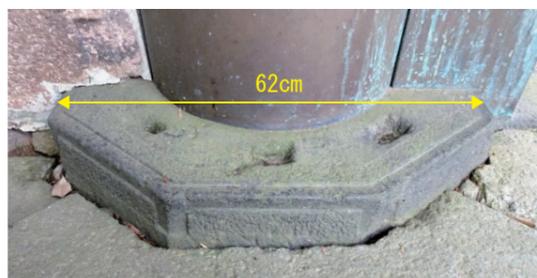
第5図 唐門（現存建築遺構）礎石

※礎石は坪野石（溶結凝灰岩）製で平面八角形を呈する（第5図）。

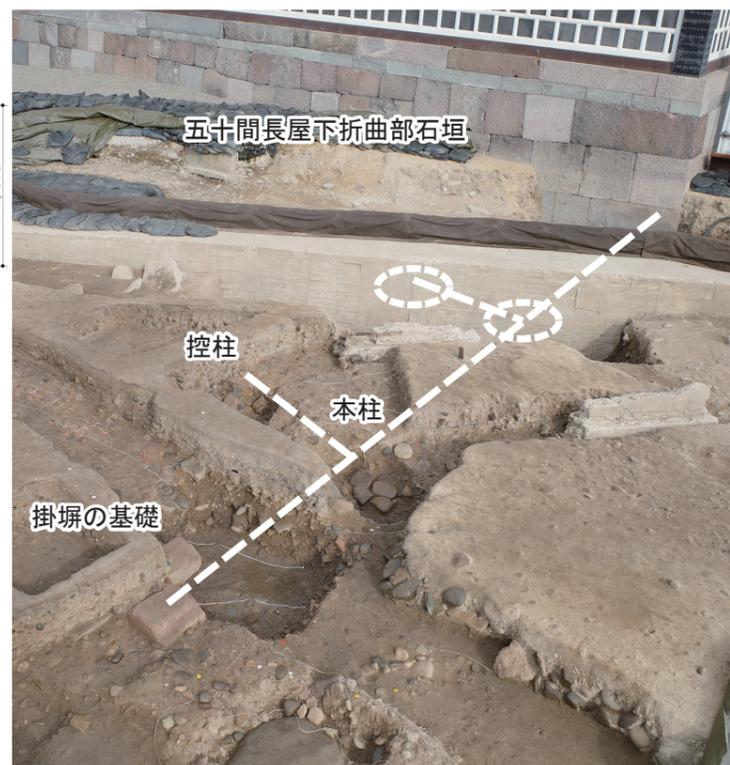
第6図 唐門付近の遺構（南西から）

・今回の調査では、明治3年まで建っていた唐門の西側本柱・控柱の基礎（東側は大学共同溝により削平）、付随する掛塀（門両脇から御殿建物及び五十間長屋下折曲部石垣に取り付く）の基礎を検出し、唐門の位置を特定した（第6図・第7図）。

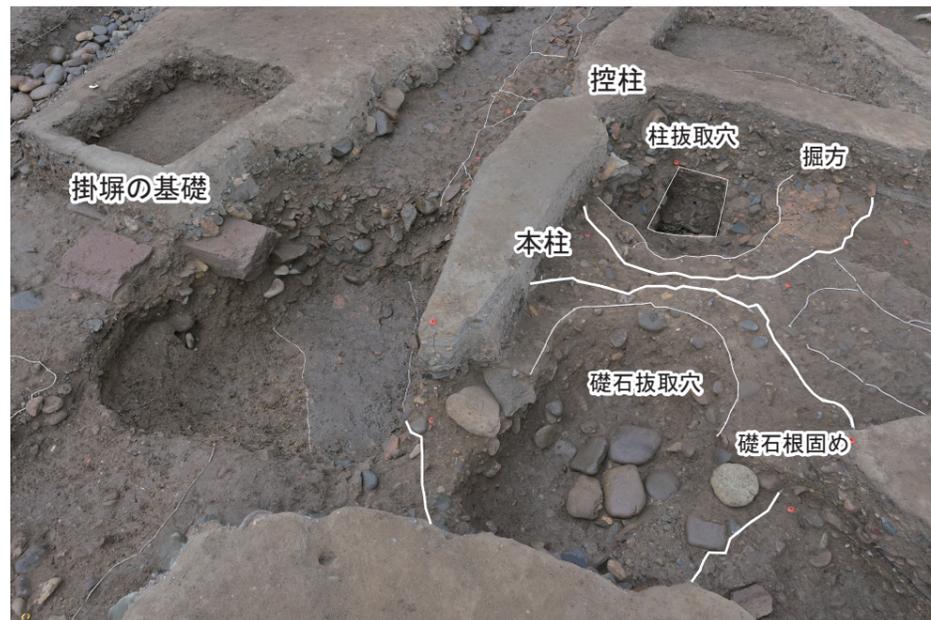
第7図 唐門 本柱・控柱の基礎遺構（南から）

・本柱については、礎石抜取穴（礎石は移転先に遺存）・礎石根固めを確認した。礎石根固めは長辺約1.9mを測る（第7図）。

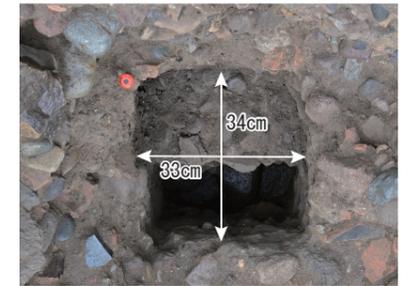
第8図 控柱抜取穴（本体反映部分）

・控柱は掘立の構造であり、抜取穴の形状・規模から約30cm四方の柱と推定でき、柱穴下部（文化御殿面から約1m下）に戸室石の根固めが認められる。また掘方は釉葉瓦を顕著に含み、御殿玄関脇の枡の掘方の構造と類似する（第8図・第9図）。

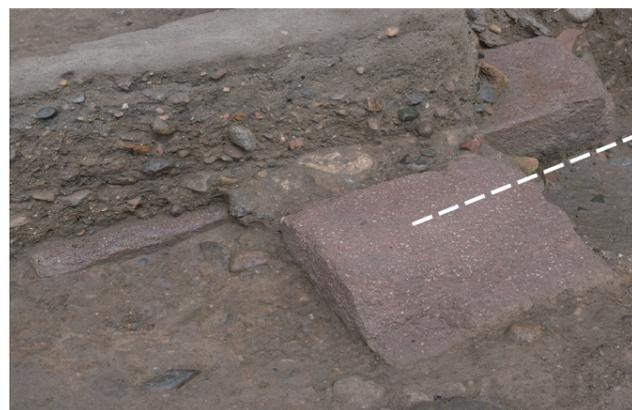
第10図 掛塀の基礎（南西から）

・掛塀については、西側（御殿側）では基礎とみられる延石、東側では五十間長屋石垣への基礎取付加工痕を確認した。これらから唐門及び掛塀は、御殿の軸に対し斜交していたことが明確となった（第10図～第12図）。

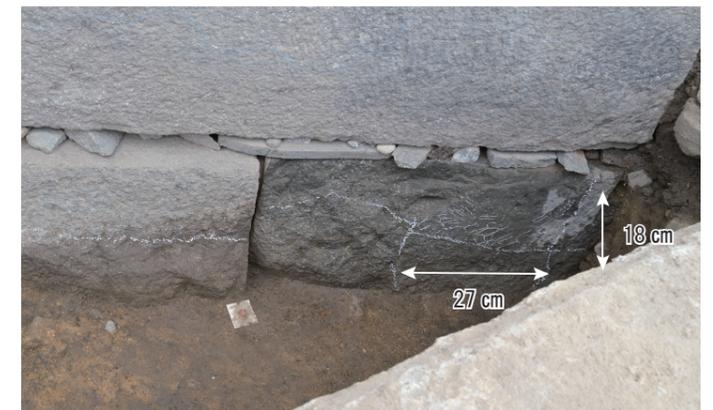
第11図 五十間長屋下折曲部石垣下部の状況（西から）  
掛塀基礎の取付痕

門から延びる掛塀は、戸室石付近で南に折れ曲がり御殿建物に取り付く。奥の延石は文化再建より前の塀基礎。

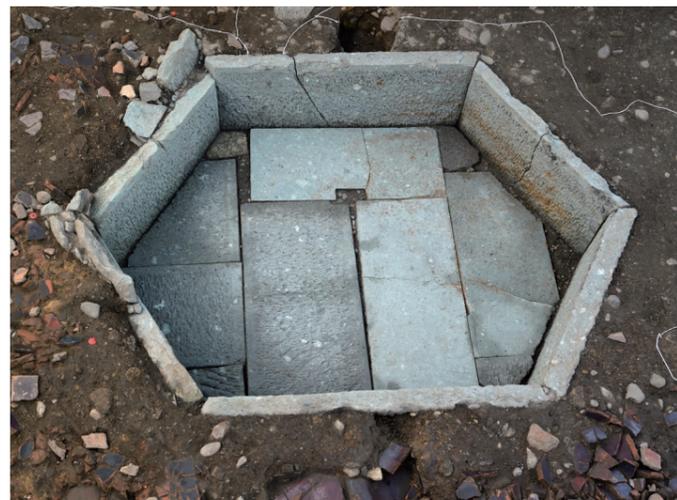
第16図 玄関南側の枡（水溜）（東から）

- ・ 内寸で南北195cm、東西143cmを測る。
- ・ 掘方は建物が面しない東側・南側が広く、土だけでなく釉薬瓦が入れ込まれている。

- ・ 玄関の両脇で、平面六角形の枡（水溜）を確認した（第13図～第15図）。金沢大学図書館建設により枡の上部は失われていたが、最下段（一部上段部の残欠がみられる）が遺存していた。石材は越前笏谷石の板石材が用いられている（第16図・第17図、参考史料）。
- ・ 枡の深さは、文化再建御殿の面から底石上面まで約1.3mを測り、板石の規格から三段構成であったと考えられる。
- ・ 枡内部は、土砂や3cm程度の玉砂利で埋められており、銅瓦、板材等の建築部材、火鉢・碗等の土器・陶磁器類やガラス製品が出土している（第18図・第19図）。
- ・ 廃絶時期は、出土遺物の様相から明治初期以降で、明治14年の火災より前と考えられる。

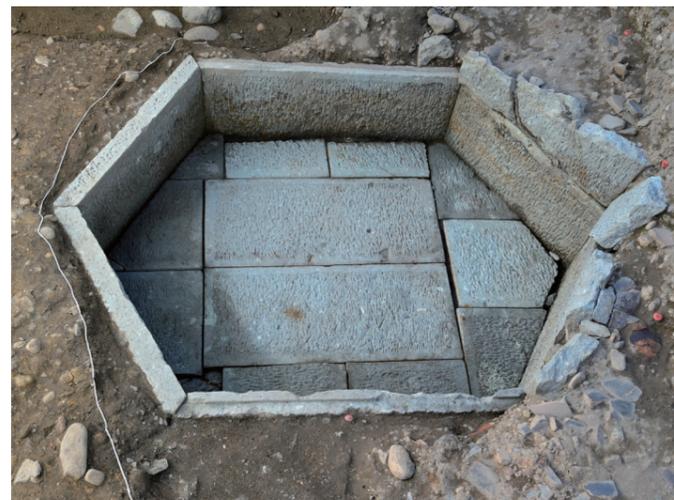
第17図 玄関北側の枡（水溜）（東から）

- ・ 内寸で南北193cm、東西140.5cmを測る。
- ・ 使用石材、掘方の様相は南側とほぼ同様であるが、側石東西辺の上面は相欠となっている。

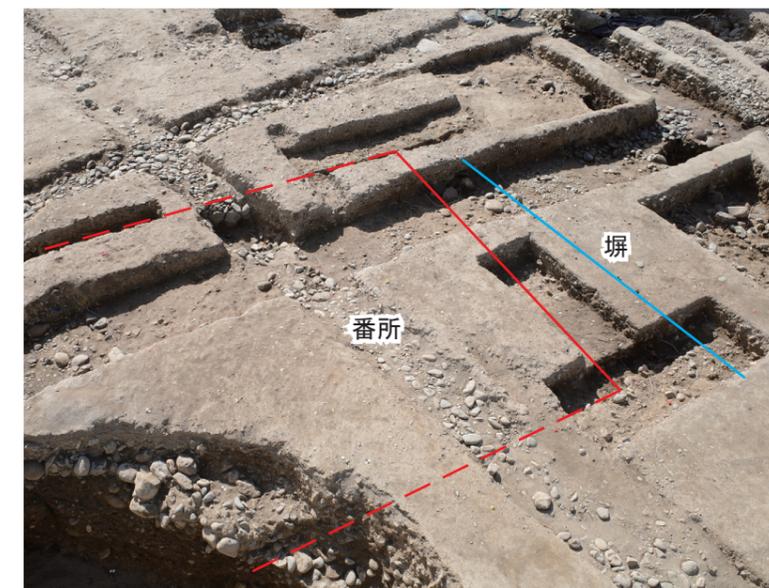
第21図 実検ノ間東側の番所・堀に関する遺構（北から）

- ・番所は1間×1間（絵図によっては1間×2間）の建物であり、柱痕跡は西柱列（北西隅と南西隅）で確認した。小穴は直径48cm、深さ10cm程度と浅く、埋土の観察から礎石採取穴と考えられる。東柱列は、金沢大学共同溝設置等により削平されている。
- ・堀（熨斗立）は、絵図によると坊主北東隅から北に約10m延長し、西に折れて実検ノ間に取り付く。調査では、延長（検出範囲）4.1m分、幅54cmの溝状遺構を確認した。堀の基礎部に該当すると考えられる。

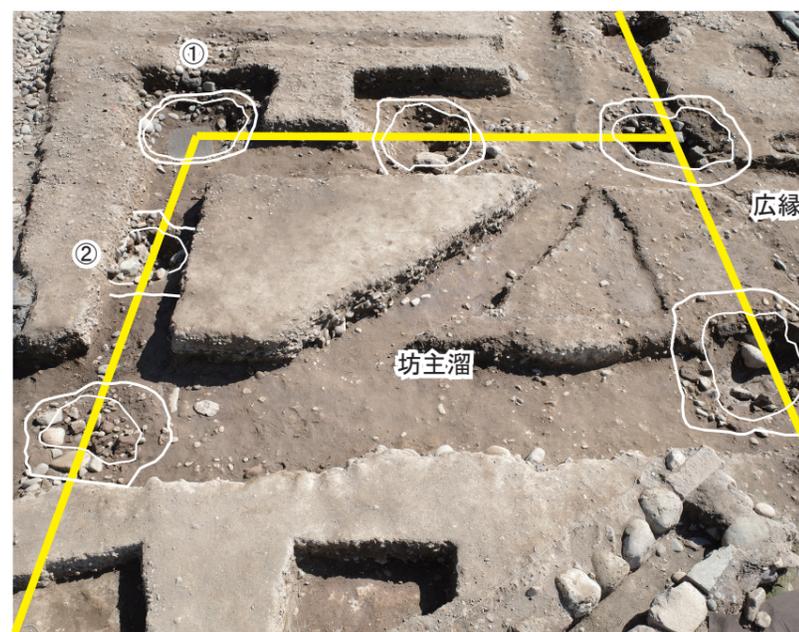
第22図 坊主溜の礎石根固め（西から）

- ・坊主溜東辺～北辺の礎石根固め4箇所について、大型石材埋設タイプ1基と川原石充填タイプ3基を確認した。大型石材埋設タイプは北東隅の柱の基礎に相当する（第22図①・第23図）。礎石は採取されて遺存していないが、整形した切石材の礎石が置かれたと考えられる。

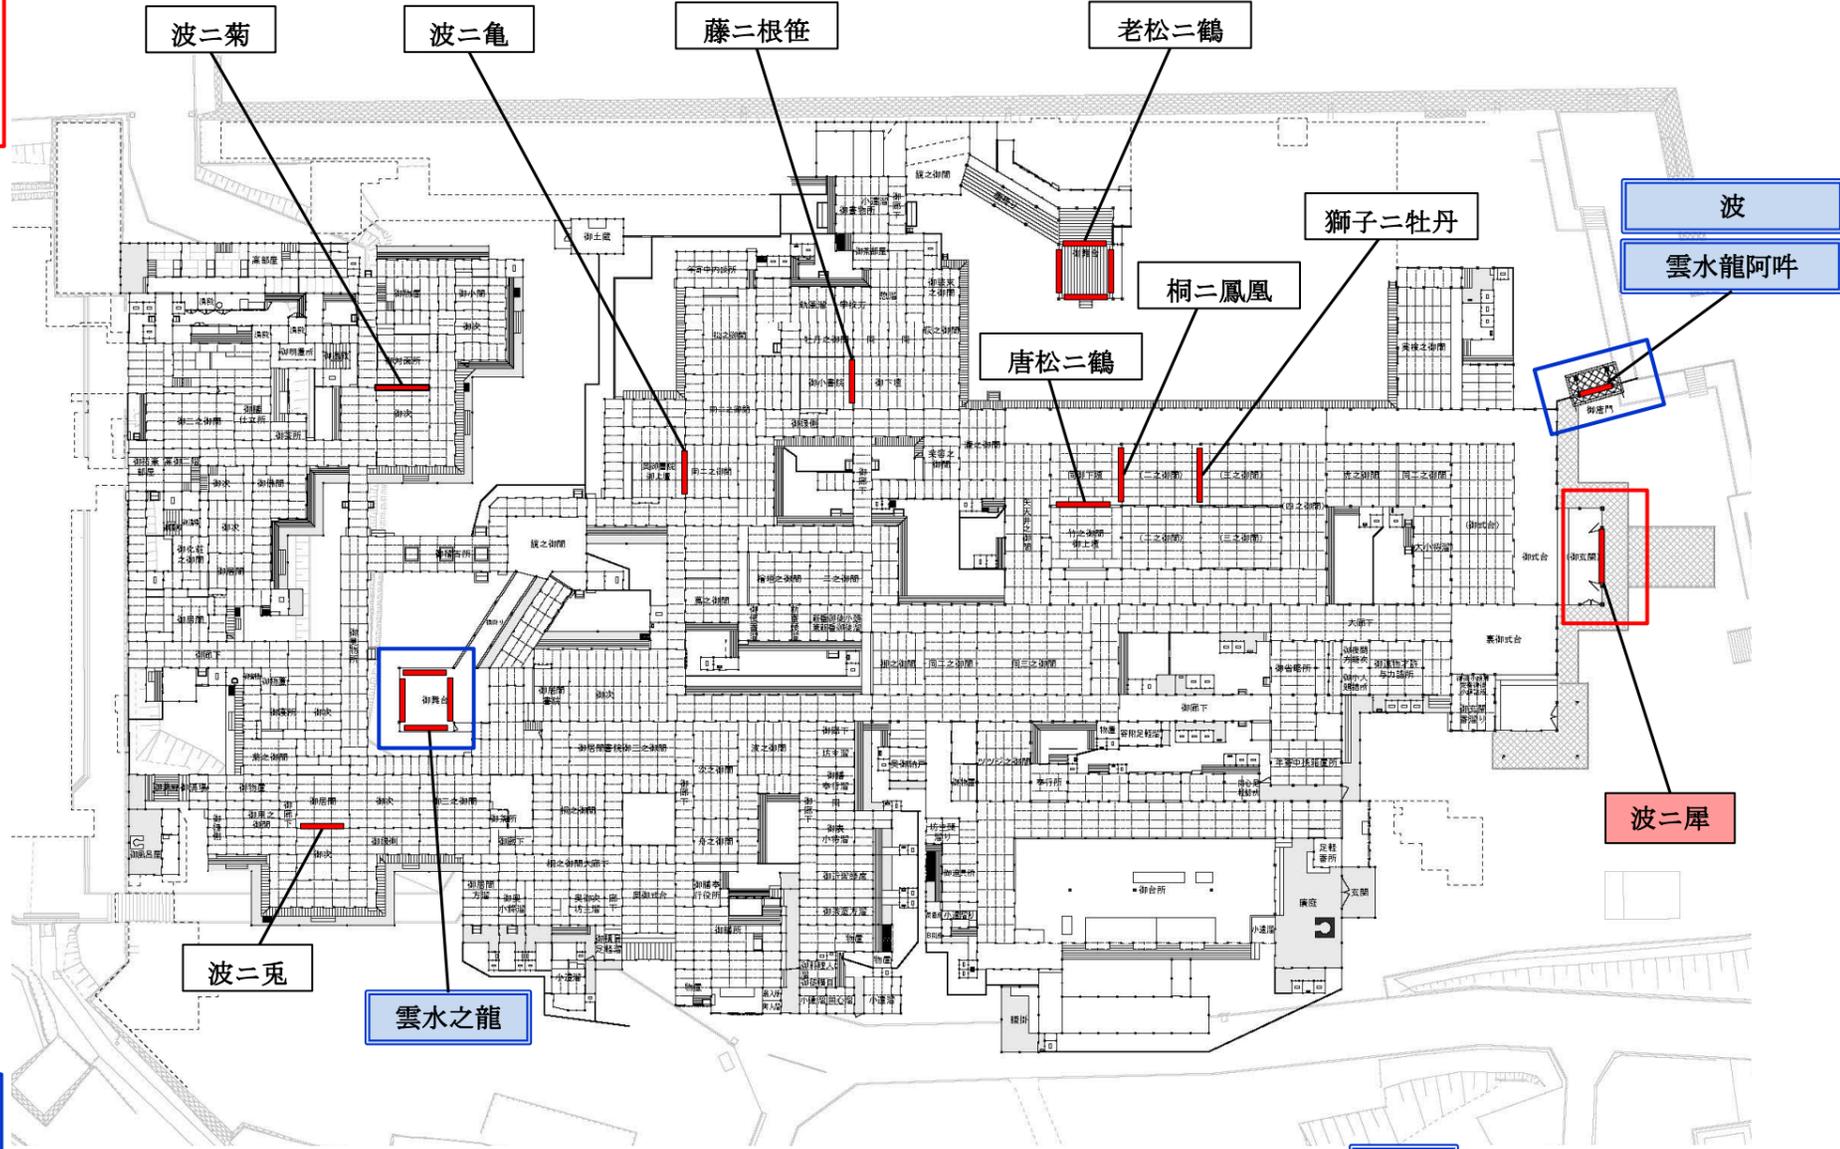
は遺物がある欄間を示す。

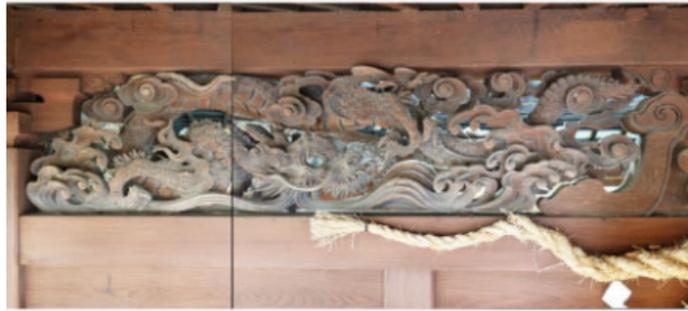
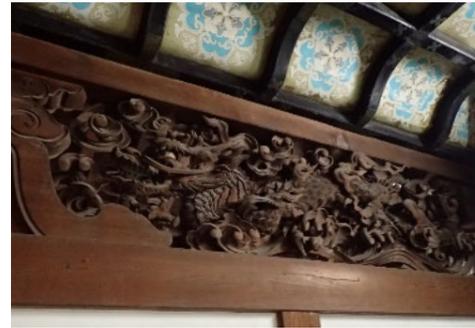
外部南面正面

中村神社拝殿は金沢城二の丸御殿の奥能舞台を明治3年に卯辰山招魂社へ移築、昭和40年に現在地へ移築した建物。

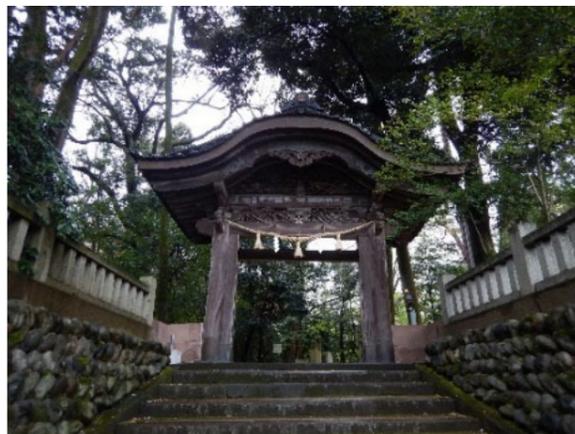
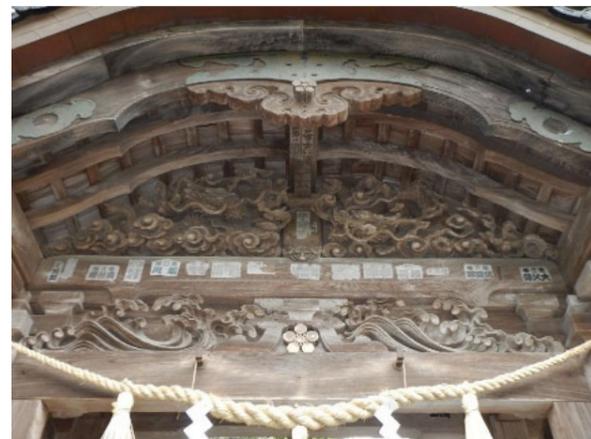
#### ■「尾山神社東神門」(頭貫と虹梁間の彫刻欄間「波」、虹梁の上彫刻欄間「雲水龍」)

明治3年に卯辰山招魂社神門として移築されたものを昭和38年に現在地に移築したもの。

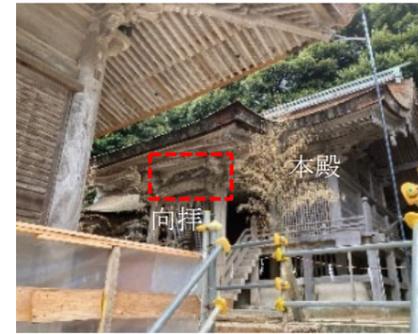
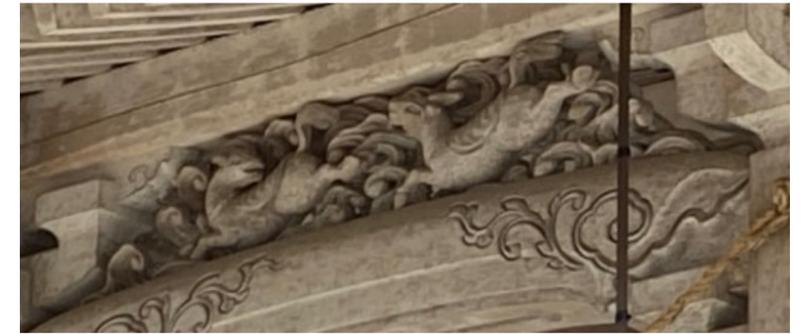
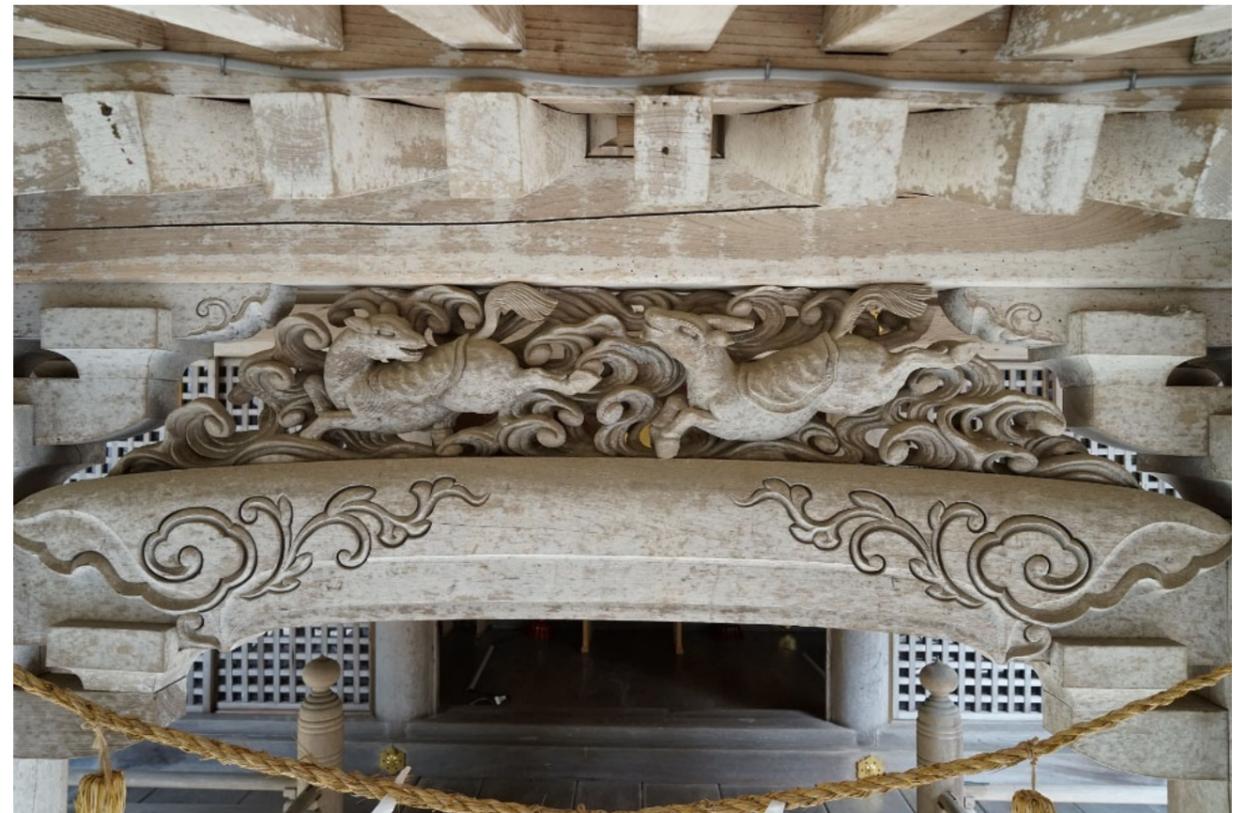
気多神社は前田利家や前田利常より社領を寄進されており、1787(天明7)年の気多神社の社頭造営では前田重教(10代藩主)の「厳命」で、「普請手伝」として八家筆頭である本多政行が関与し、建てられたとされている。本殿向拝の彫刻欄間には「波」、「犀」と思われる彫刻欄間がある。

本殿は1787(天明7)に建てられており、二の丸御殿再建時期に近い。下絵の作者、彫師は確認されていないが、表式台玄関の「波二犀」の下絵を描いた井上庄右衛門が本殿の棟梁大工の一人として携わっていたとされている。

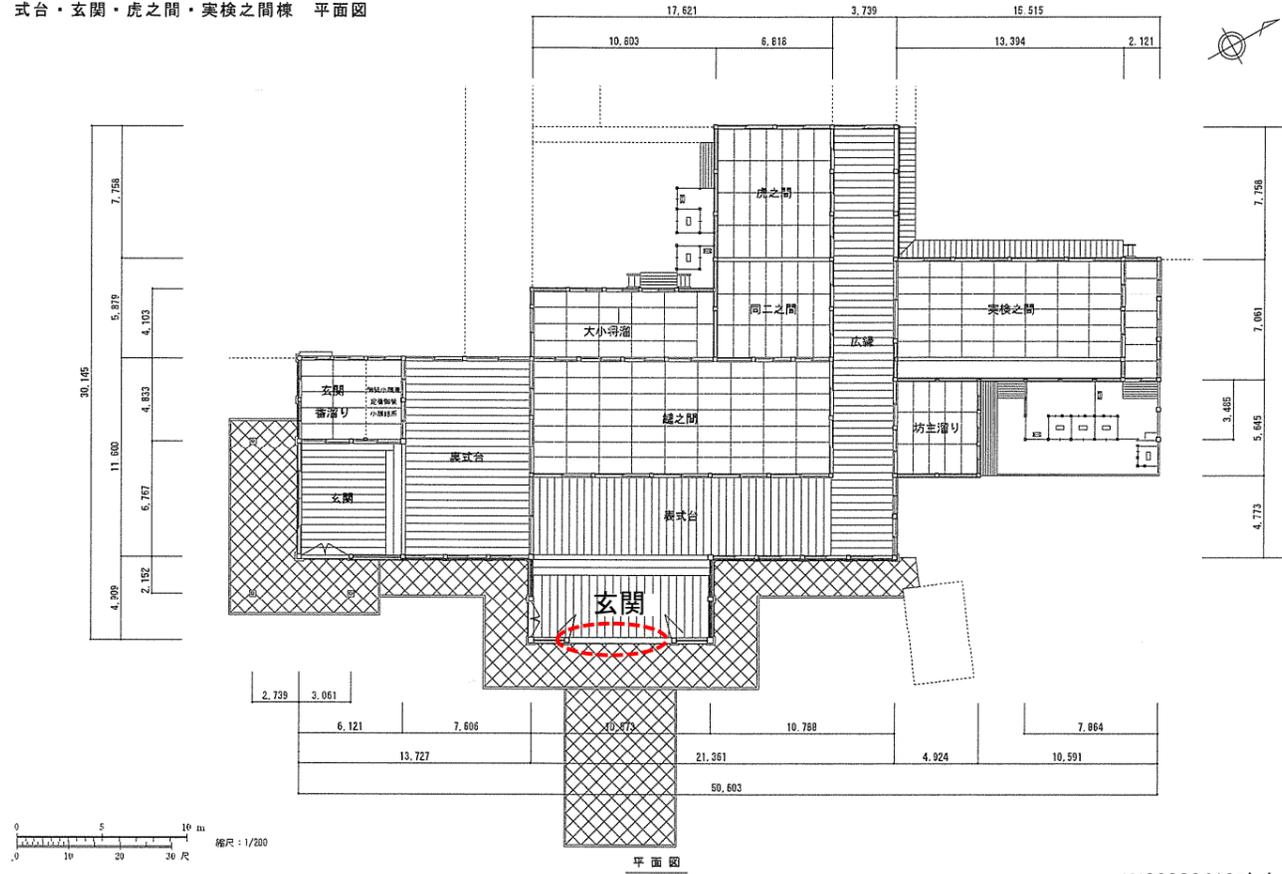
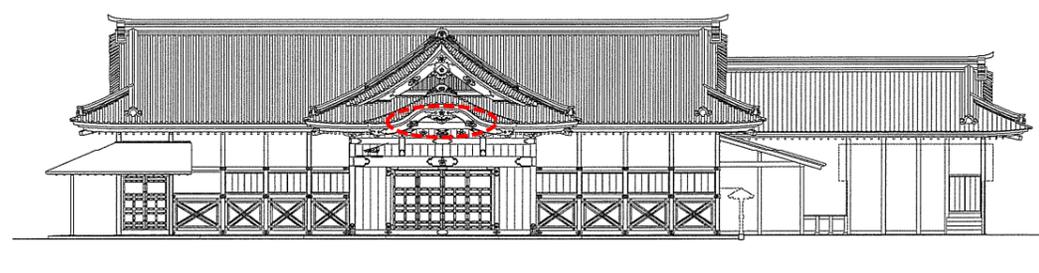
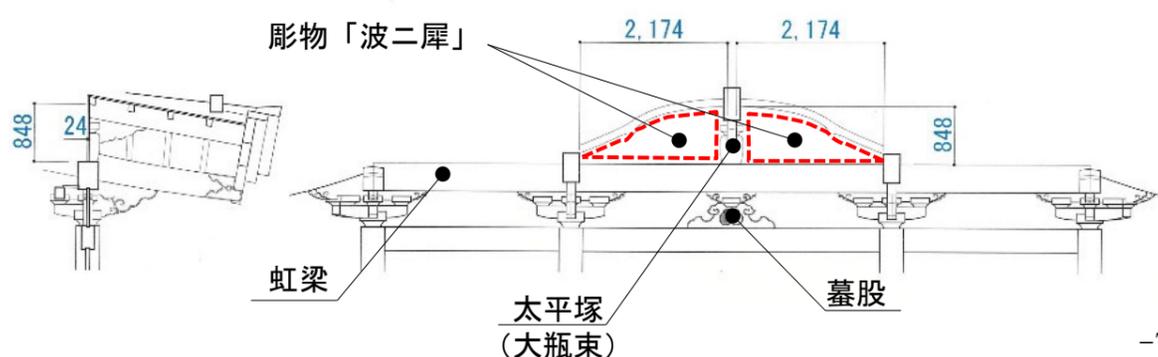
式台・玄関・虎之間・実検之間棟 平面図

第1期整備範囲は、表式台玄関、鐘之間、実検之間、虎之間、裏式台などであり、この範囲にある彫刻欄間は表式台玄関の唐破風にある「波二犀」である。
