# 埋蔵文化財確認調査

石川県

1. 概要

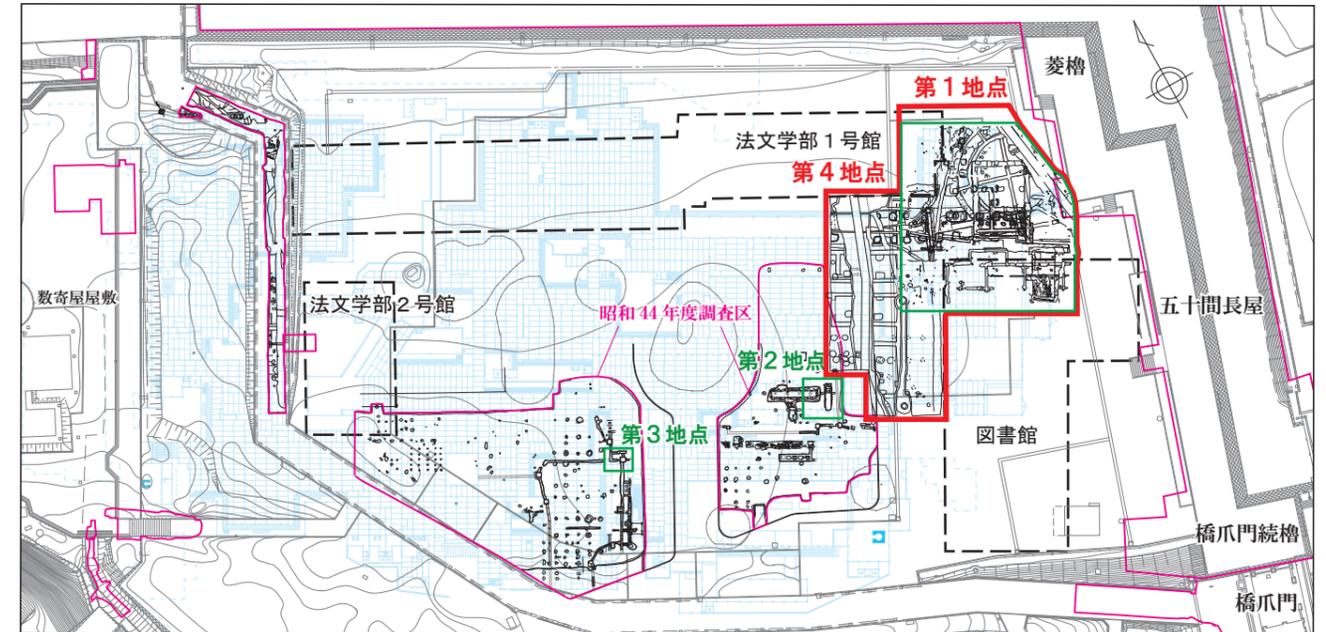
二ノ丸調査区等配置図  
 ※青線：近世後期の二ノ丸御殿（部分）  
 「二ノ丸御殿建物指図」（金沢市立玉川図書館蔵）等を参考に作成  
 参考：『金沢城二ノ丸跡発掘調査概報』（石川県教育委員会 1970）他

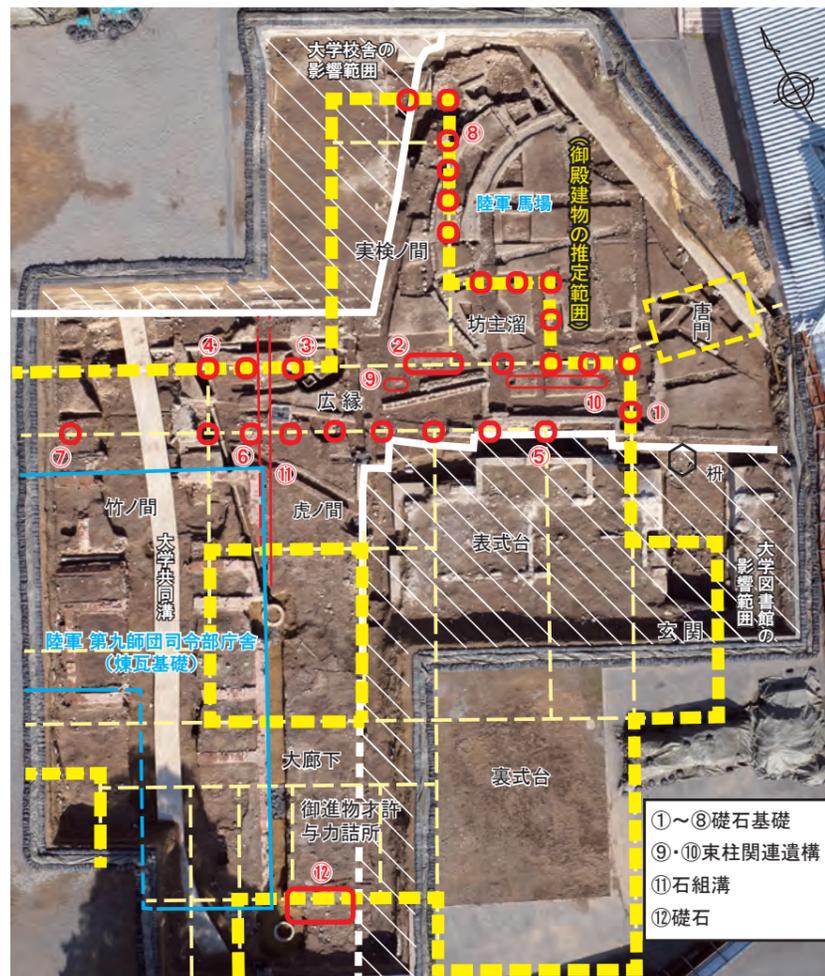
調査区平面 垂直写真

- ・今年度は、二ノ丸御殿の北東部にあたる区域の調査を実施した。その結果、江戸後期の御殿建物の柱を支える礎石の基礎遺構を30箇所確認した。これらは表式台から虎ノ間・竹ノ間へと延びる広縁両側の柱列と、実検ノ間及び坊主溜にかけての柱列に対応しており、御殿北東部における主要建物の位置が特定された。
- ・礎石基礎遺構の間隔は、「二ノ丸御殿建物指図」に記載された柱間寸法とおおよそ整合しており、復元根拠史料としての同絵図の信頼性が確認された。

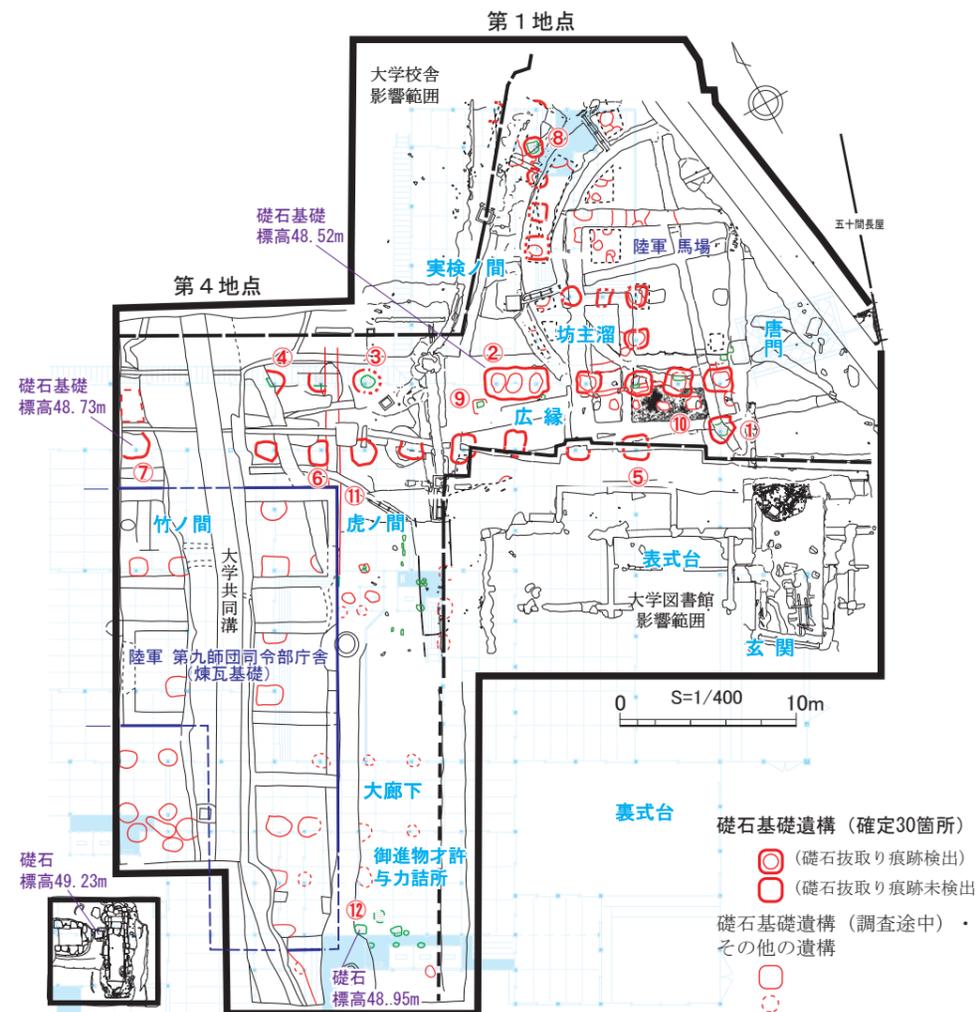
二ノ丸御殿遺構配置略図（1/400）

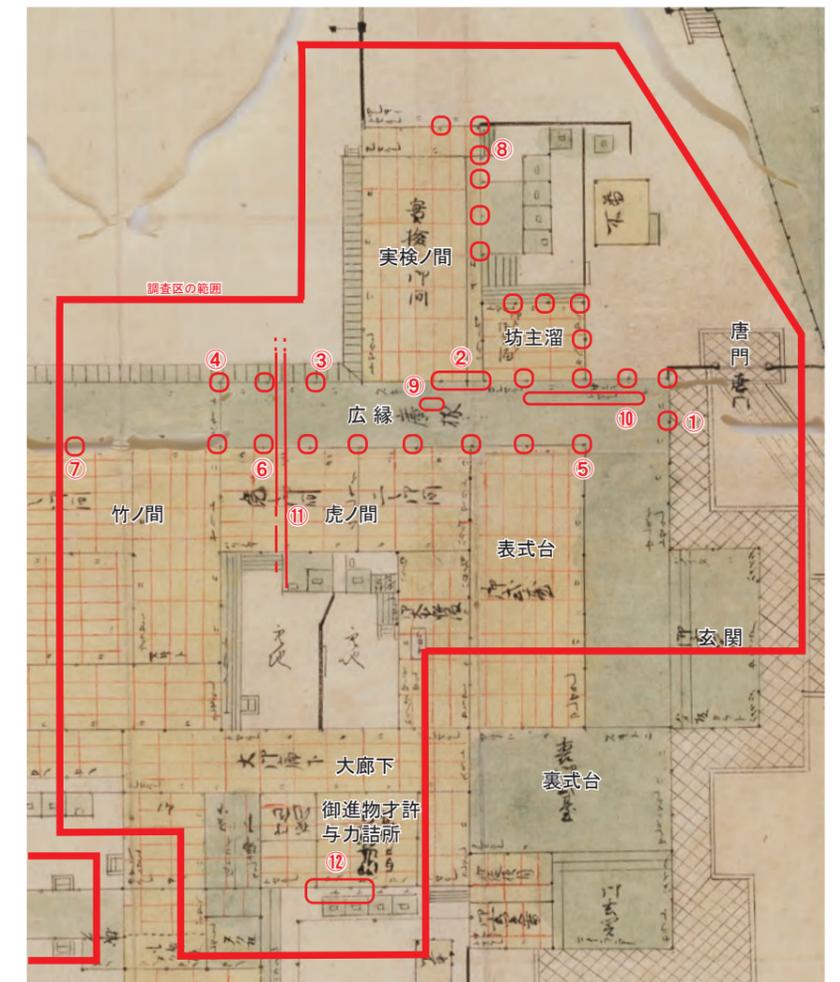
遺構の位置と絵図  
 「二の御丸惣絵図」（部分・加筆）金沢大学附属図書館蔵

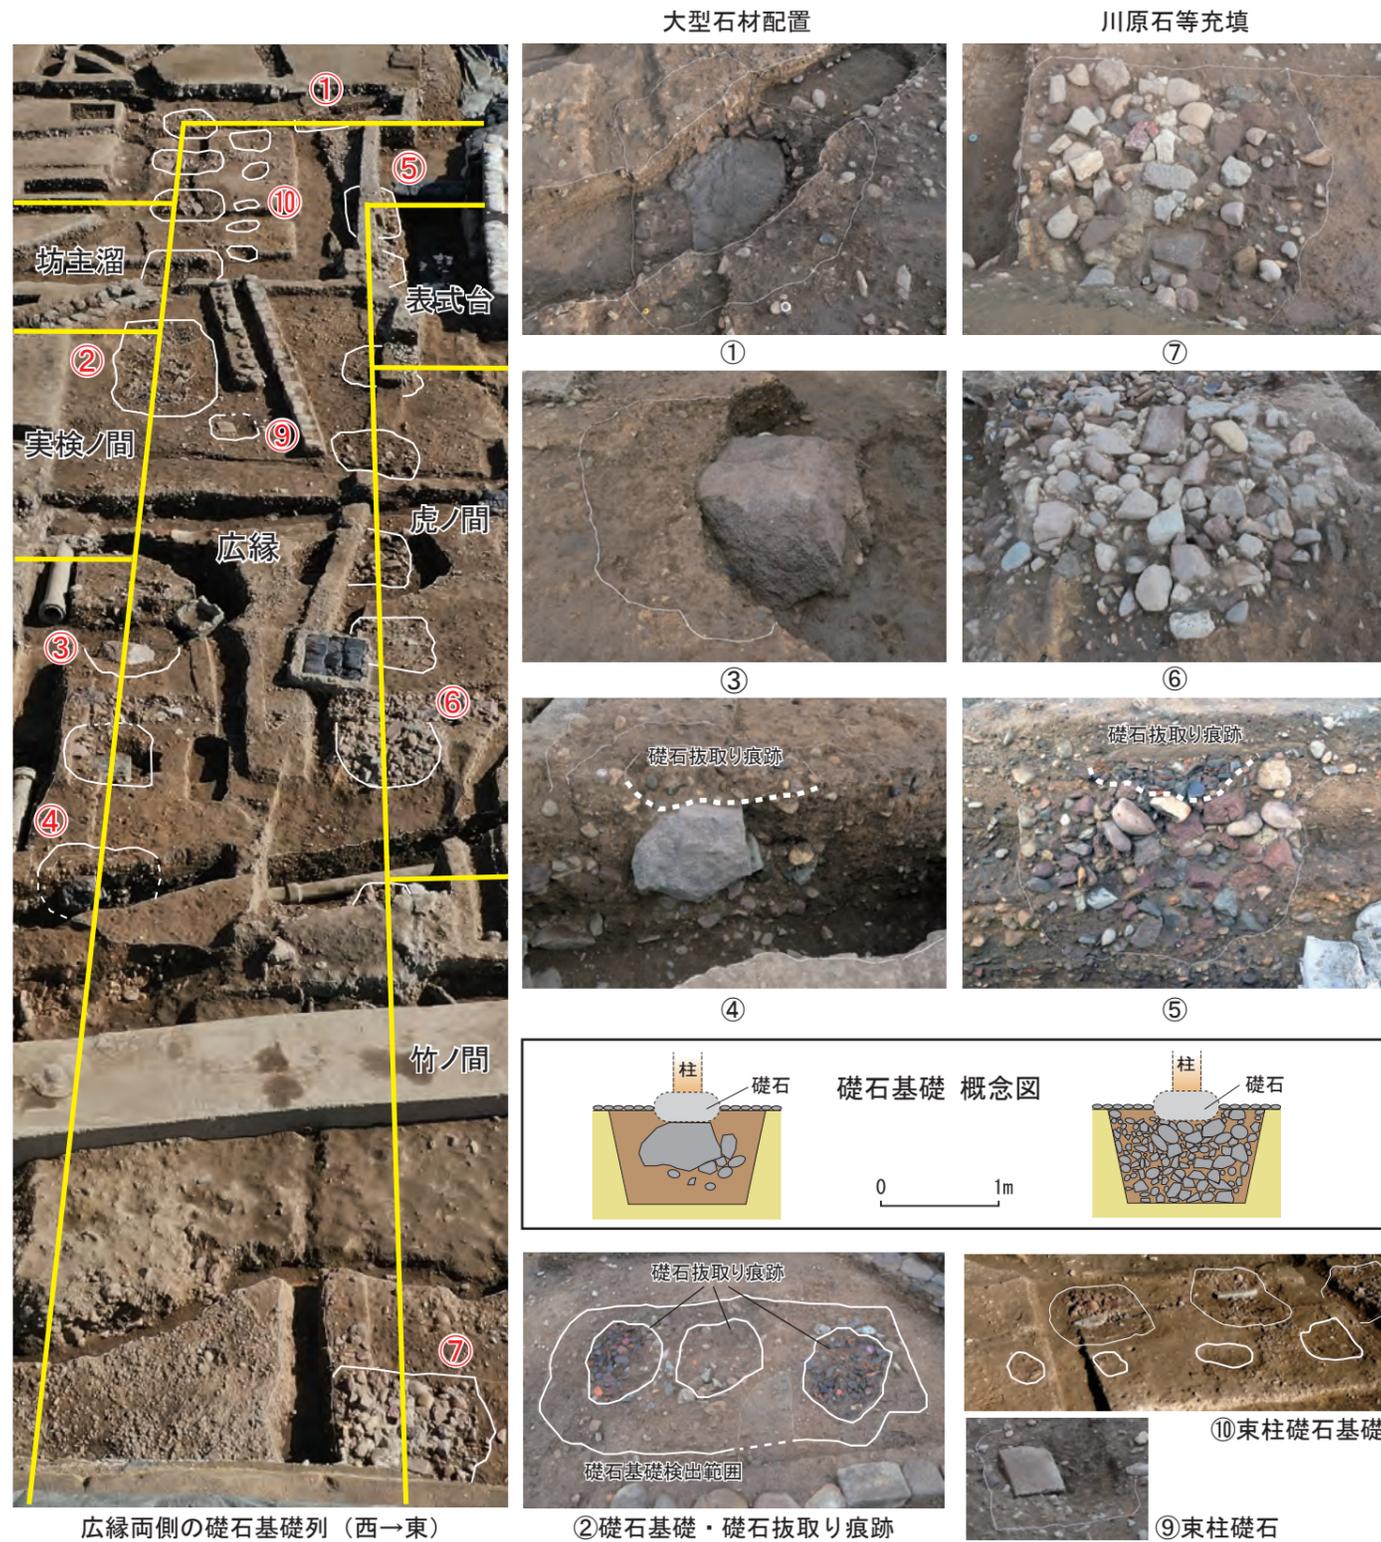
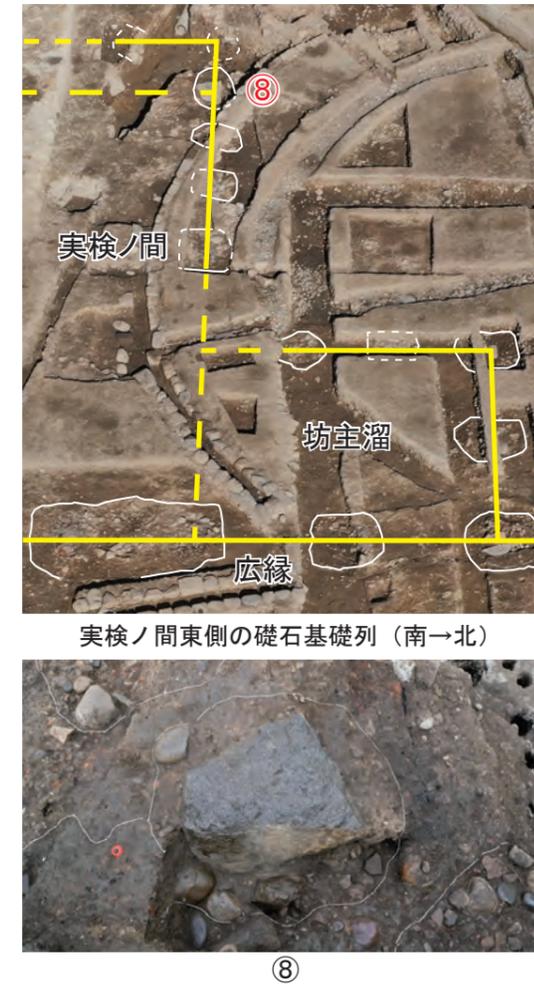
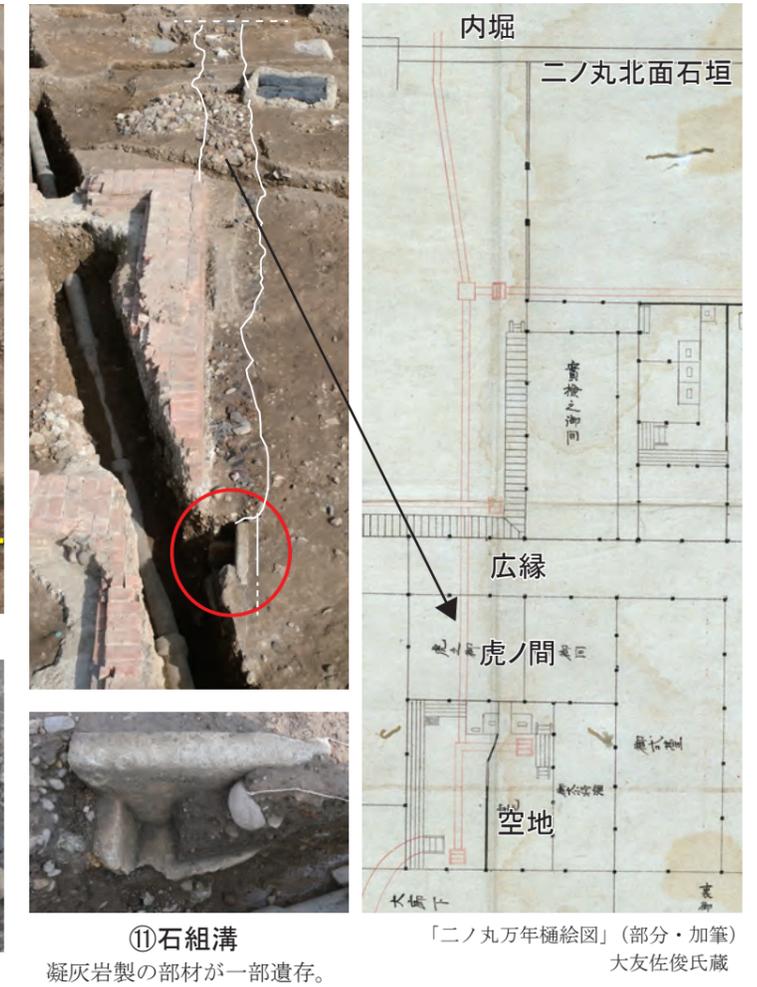
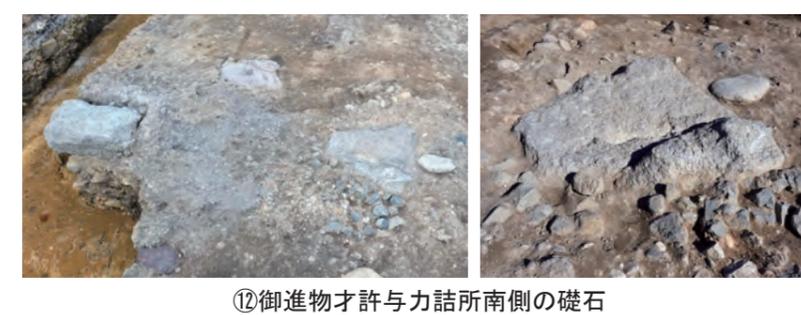
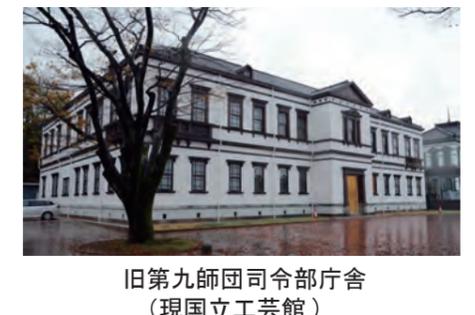
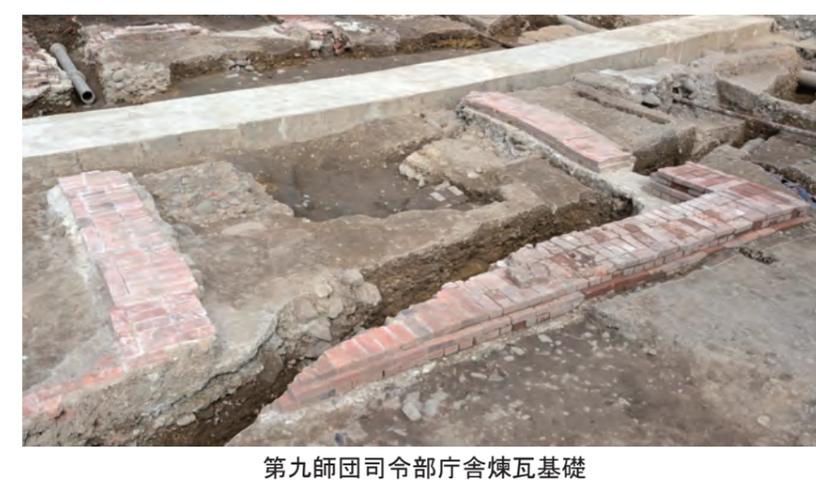
- ・礎石の基礎には、幅 1.2 ~ 1.4m、深さ約 1 m の穴に、川原石や戸室石の割材を充填するタイプと、1 辺 50cm 前後の大型石材 1 石を据え置き、周囲を土と川原石で充填するタイプを確認した。大型石材を据え置くタイプは、建物の外周に位置する傾向が認められる。
- ・広縁内側では、礎石基礎列と平行する東柱の基礎と考えられる小穴列を確認した。
- ・このほか調査途中であるが、雨水排水用の石組溝や、建物南側の礎石・礎石基礎、陸軍第九師団司令部庁舎の煉瓦基礎遺構なども確認しており、次年度に精査を予定している。
