IV 登山道侵食

図Ⅳ-1 調査対象登山道

図IV-2 登山道の侵食形態

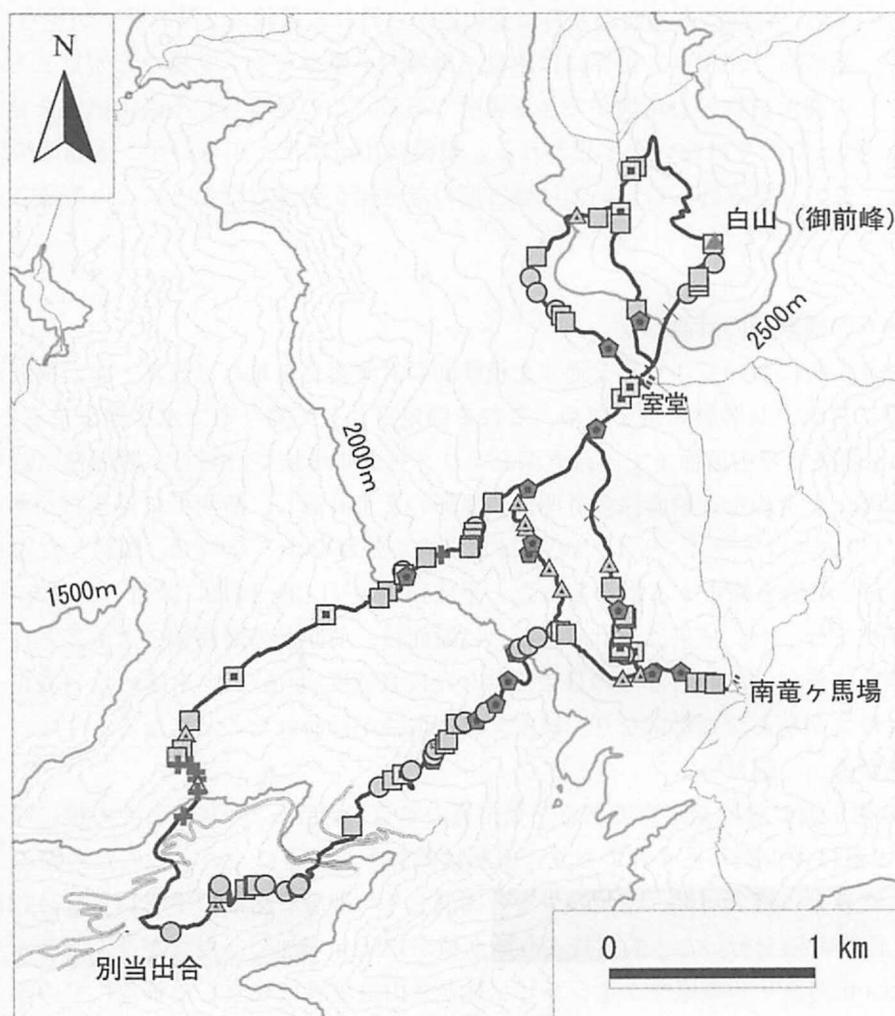
調査の結果、120か所の侵食形態を把握した（表Ⅳ-3）。一番多いのは「踏み分け道」であり、以下「拡大」、「踏み跡」、「掘り込み」、「崩壊」、「その他」、「ノッチ」の順である。上位3形態は、人為的要因により形成されたものであり、残りは自然的要因により形成されたものである。前者が81か所の67.5%、後者が39か所の32.5%で、人為的要因が主となり形成された侵食形態が多いことがわかった。

登山道別にいくつか特徴的な点を見ると砂防新道では「拡大」が一番多く、全体の半数以上を占めた。砂防新道は、以前から登山者が集中する登山道であり（石川県環境部環境保全課・石川県白山自然保護センター、1977、島木・早川、1988）、第Ⅰ章の登山者利用動態のアンケート調査でも砂防新道利用登山者が跳びぬけて大きい。このことが「拡大」の数に表れていると思われる。観光新道にのみ見られる「その他」は、起点の別当出合から国土交通省の砂防工事用道路を横断して、稜線部に至る急斜面上に集中している（図Ⅳ-2）。これは急斜面上の谷筋に登山道が敷設されているものであり、降雨があると地表水が発生して流水の影響を受けやすい。また、上部崩壊地から径1m以上の転・落石が10数個ある地点もあった（写真Ⅳ-11）。このほか崩壊地も多く見られ、自然的要因による侵食が活発に起こっている。本論から外れるが、この観光新道の区間は、将来的に登山道の付け替えなどの必要性が生じるか所であると思われる。エコーラインの「踏み跡」はエコーラインの下部に集中して見られた。ここでは尾根側面の急傾斜の平滑斜面上に登山道がジグザグにつけられてい

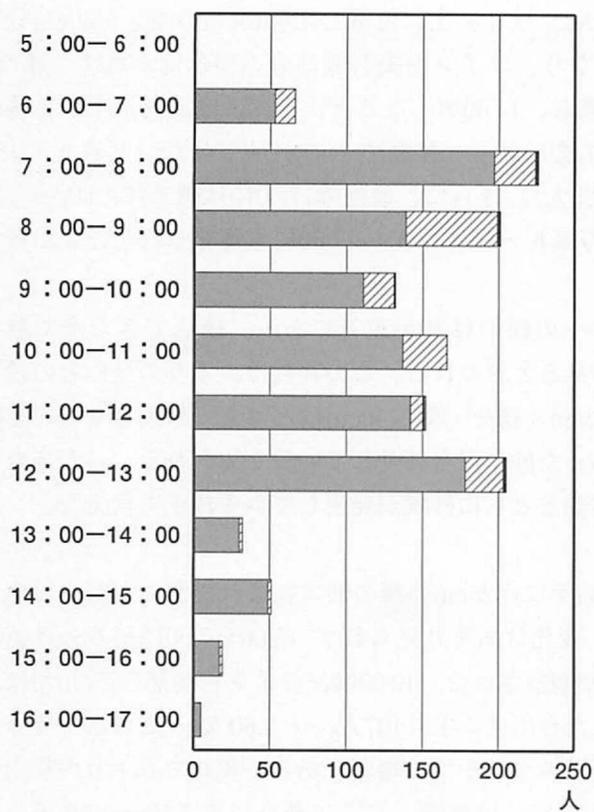
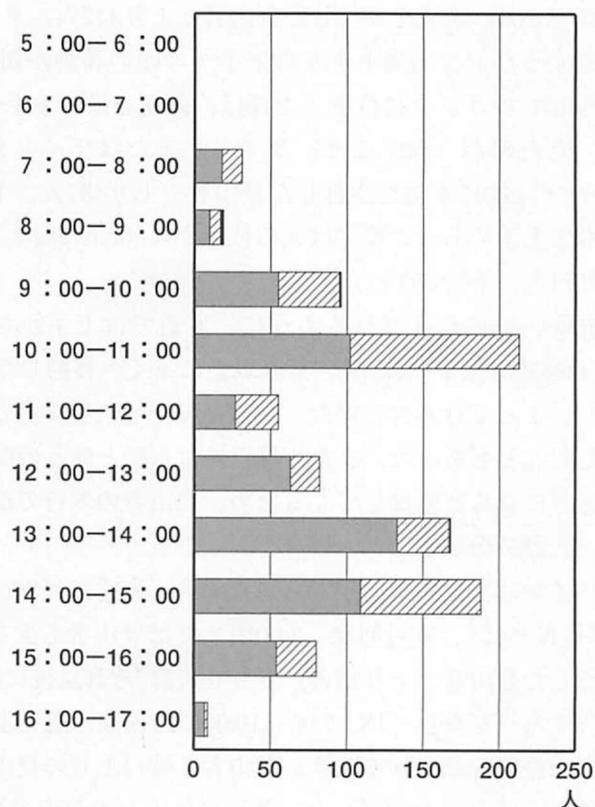
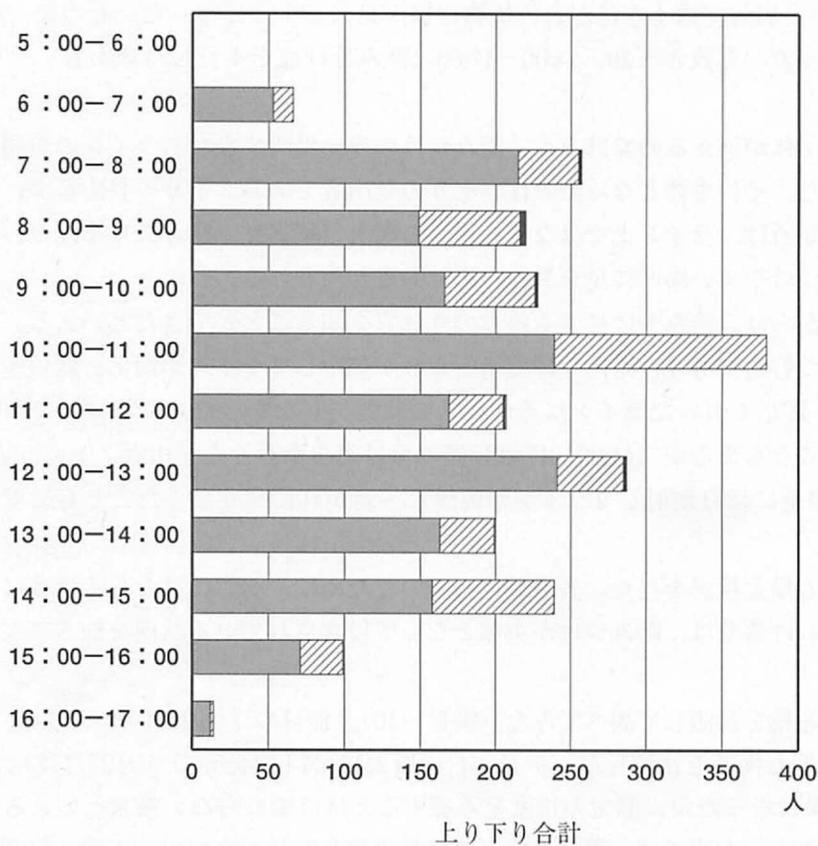
図IV-9 登山者の時間帯別歩行パターン

本道は凹んだ断面をしている。ラインは、この底に引いた（図Ⅳ-10、写真Ⅳ-13）。5:00の計測開始から7:00頃までは登山者も少なく、変動は見られないが（5:00～7:00に本道を歩行した登山者：上り53人、下り0人）、これ以後は、登山者が増加し、ラインが変化する。10:00頃、ラインはかなり不鮮明になった（写真Ⅳ-14、

7:00-10:00に本道を歩行した登山者：上り447人、下り83人)。ライン上に位置した径15cmの礫⑧が30cm程度移動するなど登山道上手から下手への礫の移動が顕著となり、ライン中央右側部分の礫は除かれてしまう。12:00頃、ライン上に位置した礫は、両側を除き下手へ移動し、14:00頃になると、今度は登山道上手から移動してきた礫が(礫⑨など)ライン上またはラインを通り越し下手へ移動するのが見られた(写真Ⅳ-15、10:00-14:00に本道を歩行した登山者：上り487人、下り325人)。さらに、最終の17:00には礫⑧は、60cm、もともと上手にあった礫⑨は元の位置から80cm移動した(写真Ⅳ-16、14:00-17:00に本道を歩行した登山者：上り71人、下り170人)。

この踏み分け道の観察結果からは、踏みつけによる侵食のされ方を知ることができたといえる。登山者が踏みつけて表面をえぐるといった行為であり、踏みつけた場所だけが集中してラインが消え、他の所はほとんど変化しない。また、11:00頃、新しく引いたラインはその後あまり消失しなかった。これは、この場所を踏みつける登山者が少なくなったこともあるが(11:00-17:00に踏み分け道を歩行した登山者：上り39人、下り188人)、南西向き斜面上にある当地には日が射してラインが乾燥して剥がれにくくなったことも影響していると思われる。
