アテ材の耐朽性について

中 野 徹 夫

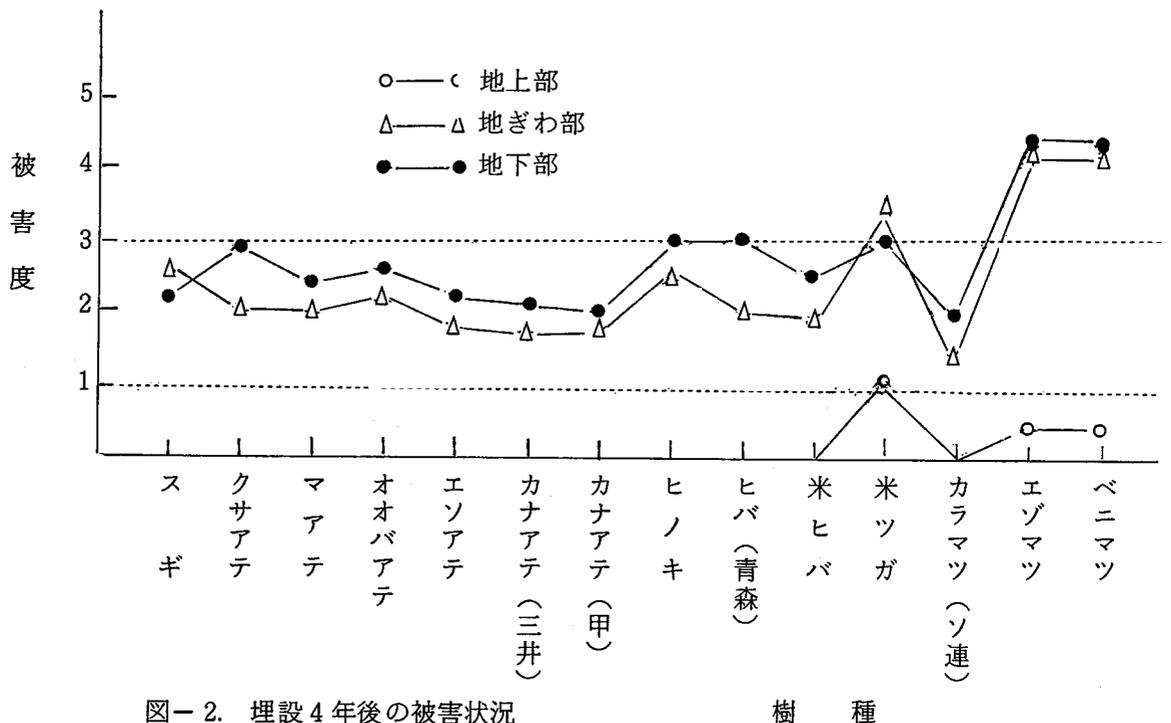
図-2. 埋設4年後の被害状況

埋設4年後の調査では、これらの図表にみられるとおり、エゾマツ、ベニマツは地ぎわ部分と地下部において、いずれも被害度が4を越えており、杭としての使用に耐えないものが、エゾマツ、ベニマツともに9本ずつあり、使用に耐えるものは、ともに1本ずつ存するのみであった。

米ツガは、地ぎわ部の被害度の平均値が3.5で、使用に耐えるものが4本であった。米ツガの被害の特徴は、他の樹種が地上部にほとんど被害が及んでいないのに対し、米ツガは地上部にも

及んでいることであった。

国産材については、使用に耐えないものがヒノキ4本、スギとオオバアテに3本ずつ、クサアテに2本、ヒバに1本あった。被害を部位別にみると、スギと米ツガの2樹種は、地ぎわ部の被害が大きいのに対し、他の樹種はすべて地下部の被害が大きい。

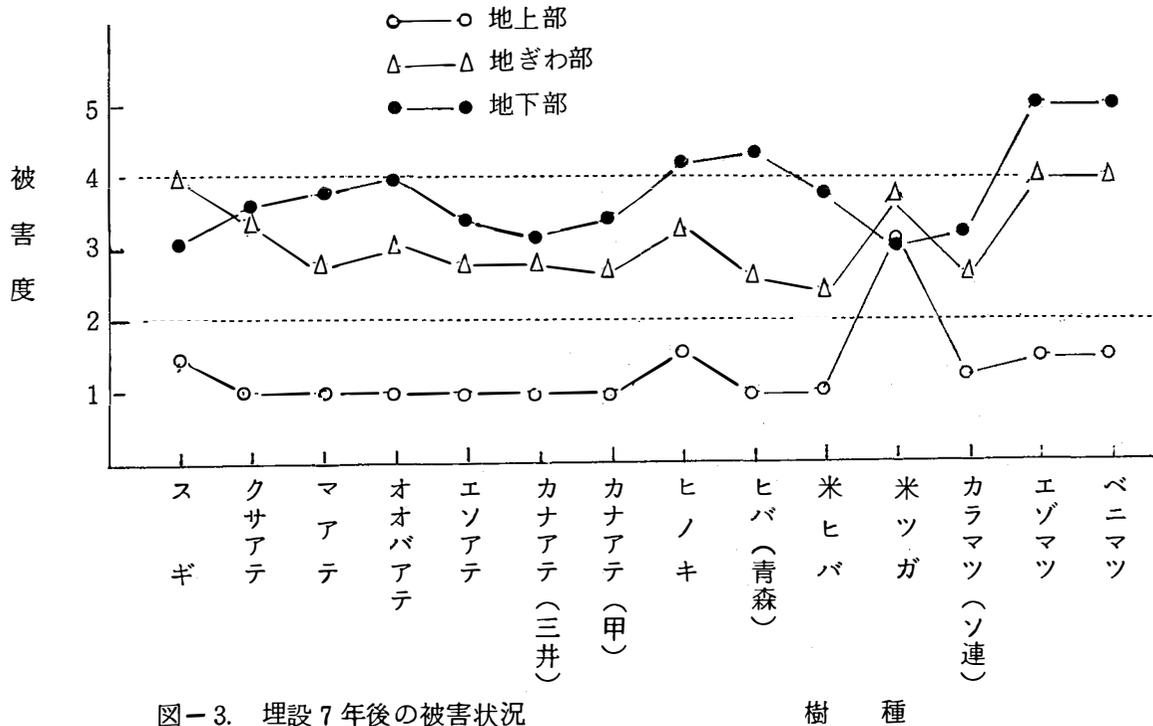
図-3. 埋設7年後の被害状況

次に、7年後の調査では、前回の調査で、使用に耐えるものだけを、再埋設し、被害度を調査したものであるから、この数値をそのまま比較することはできない。この数値を樹種間の比較としてそのまま使うと、使用に耐えない杭が多くあった樹種に有利に作用することになるからである。それにしても、前回の調査で使用に耐えない杭のなかったカラマツ（ソ連）、米ヒバ、カナアテ、エソアテ、マアテに低い数値が現われている。

他の樹種は地下部の被害が大きい。地下部の被害については、どの樹種も木口部分に被害が大きく現われた。

樹種別による被害の特徴としては、米ツガが前回以上に地上部に及んでいること（写真-6参照）、スギとカラマツは、春材と秋材の区別がはっきりしていることもあって、春材部の被害が圧倒的に大きかった。

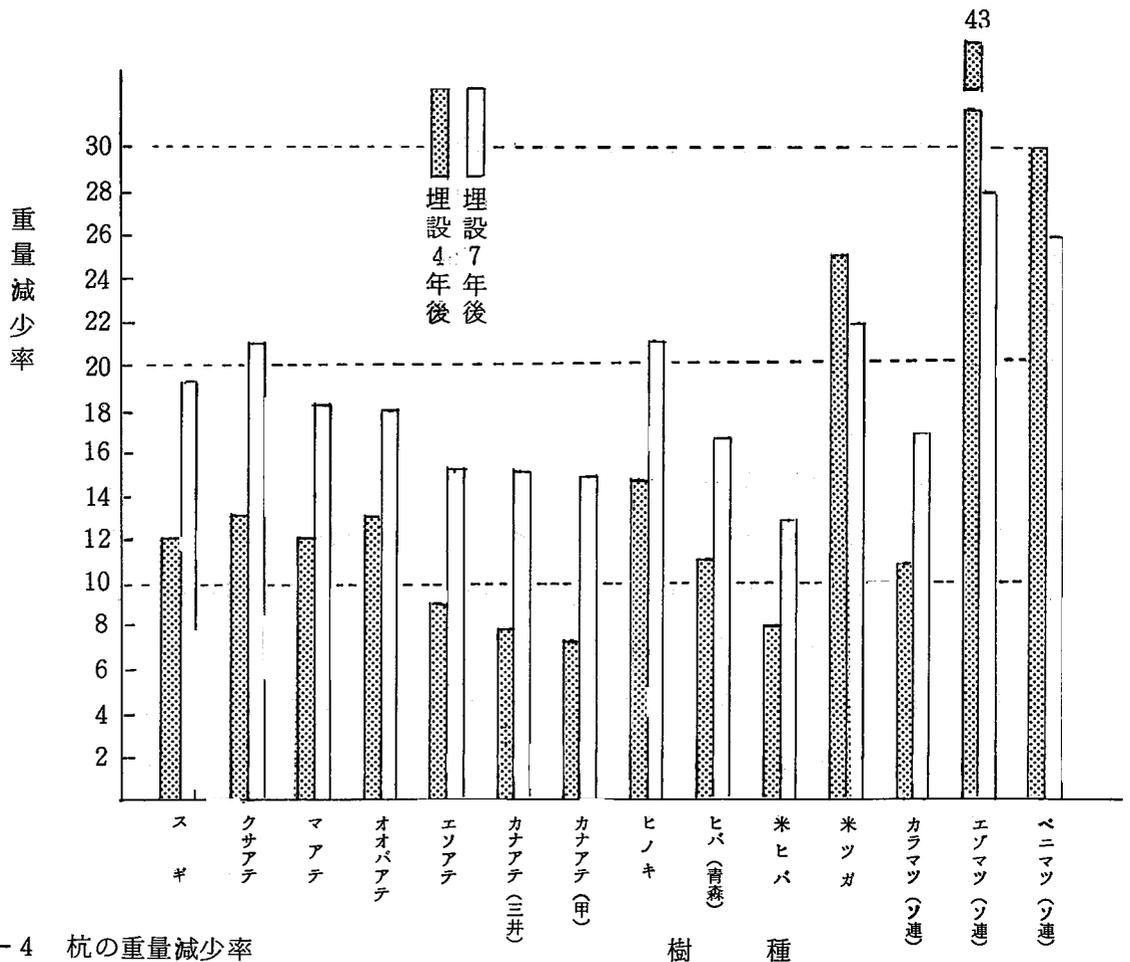
図-4 杭の重量減少率

埋設4年後の重量減少率をみると、エゾマツ、ベニマツ、米ツガが非常に高い値を示しており、これにヒノキ、クサアテ、オオバアテ、スギ、マアテが続いているが、重量減少率 以下のものは、エソアテ、カナアテ(三井)、カナアテ(甲)、米ヒバの四種である。

次に、埋設7年後の重量減少率については、肉眼的観察の項でも述べたとおり、埋設4年後の調査で、使用に耐えない、と判定した杭は再埋設していないので、測定の対象になっていない。そのため、この数値をそのまま比較することはできないが、それにしても、埋設4年後の調査結果と同じように、エゾマツ、ベニマツ、米ツガ、ヒノキ、クサアテ等に重量減少率の高い数値が現われている。

仮に、使用に耐えない杭も再埋設して、測定の対象にしていたなら、使用に耐えない杭が多くてた樹種に、より高い減少率が現われることは明白であろう。

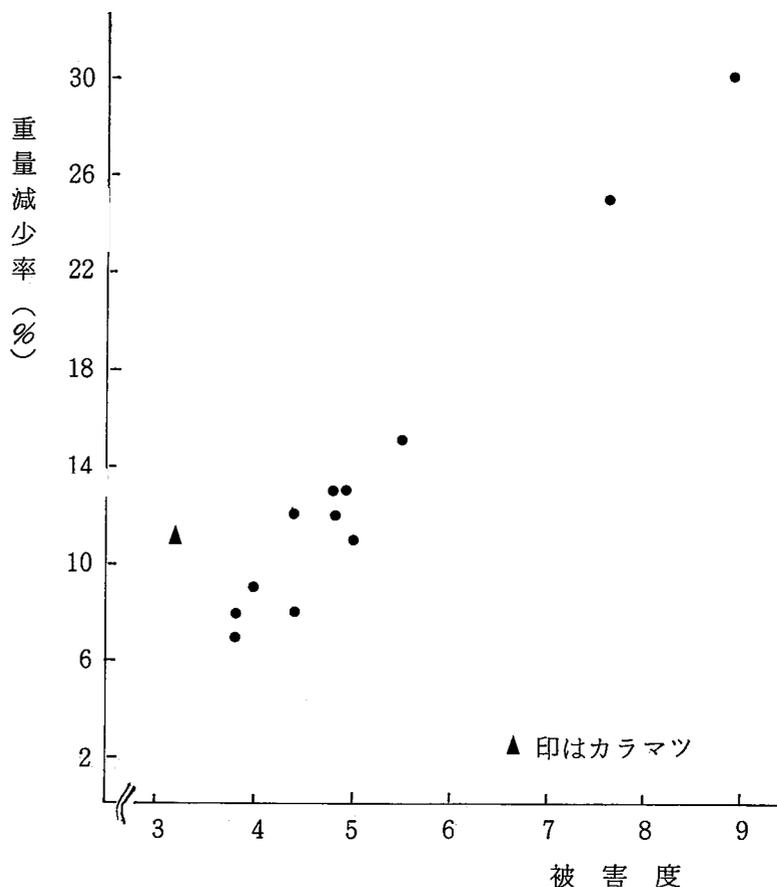
図-5 被害度と重量減少率の関係

ても、また、ほとんど消滅しかかっている段階のものも同じ(5)として評価される。そのため、図-5においては、重量減少率30%以下のものを対象にした。この図から、カラマツを除く他の樹種については、被害度の進行と重量減少率の増大は比例していることがはっきりとうかがえる。

は、地上部、地下部(20cm)とも内部はほぼ健全で、腐朽の進行はほとんどみられなかった。また、これらの樹種は、切断面からその樹種特有の香りが感じられた。しかし、これら以外の樹種にあっては、地下部(20cm)の内部は、その樹種本来の色や香りがあせるなど明らかに腐朽の進行がみられた。特にカラマツ(ソ連)は暗青色を呈する部分がみられるなど、外部の被害度の割には、内部腐朽が最も進んでいるように感じられた。埋設4年後の時点では、切断による内部観察はできなかったが、図-2からうかがえるとおりに、カラマツは被害度の小さい割には重量減少率は高い値を示している。これらのことから、カラマツの腐朽は土に接する部分だけでなく、その内部においても徐々に進行していることがうかがえる。
