## 第1回 金沢城二の丸御殿復元整備専門委員会

# 金沢城二の丸御殿に関する令和2年度の調査

## 中村神社拝殿（旧二の丸奥能舞台）

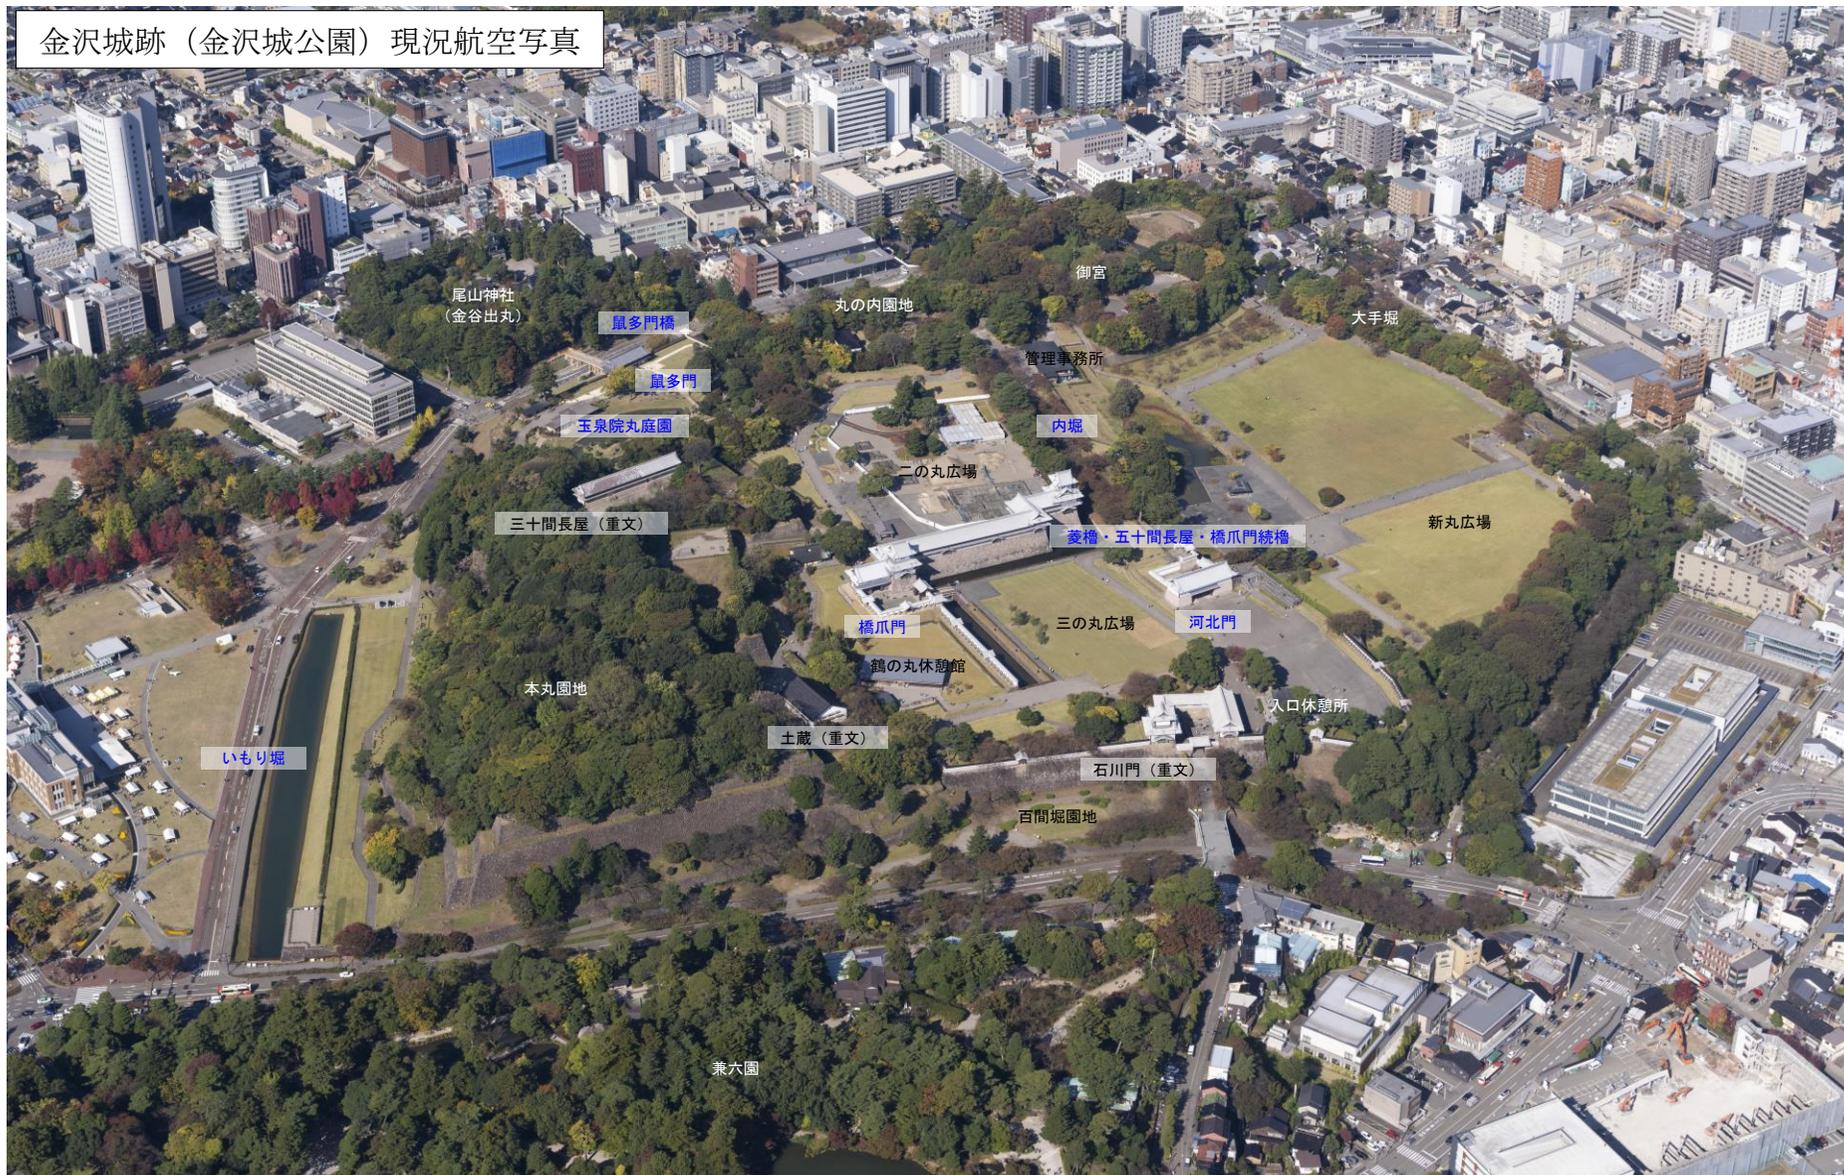
金沢城跡（金沢城公園）現況航空写真

青字 公園整備により復元・整備した施設等

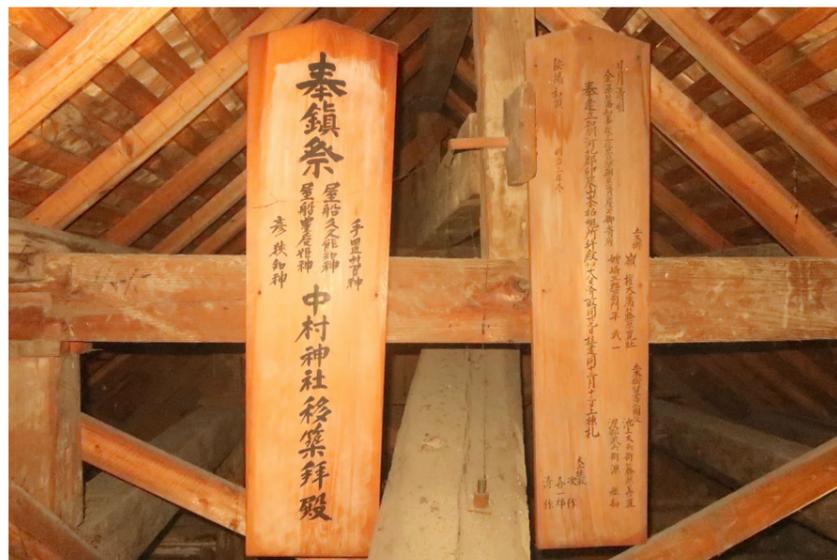
小屋裏の棟札（左：昭和40年、右：明治3年）

成果概要 ○明治3年と昭和40年に移築されたことを確認した。（小屋裏の棟札など）  
○二の丸御殿小書院下段の間の折上格天井を移築したことを確認した。（番付、「内装等覚図」より）  
○軸部（隅柱、水引虹梁、丸桁）、墓股、欄間彫刻が二の丸御殿奥能舞台の材であることを確認した。  
（隅柱に橋掛りが取り付いたと考えられる位置への埋木痕、丸桁天端への妻壁板の小穴痕、「日並記」の雲龍彫刻の記述と一致（金沢城調査研究所研究紀要第12号より）など）

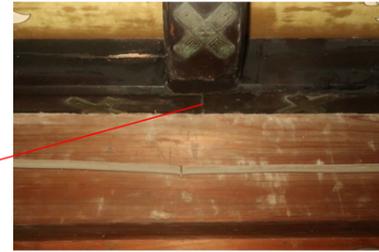
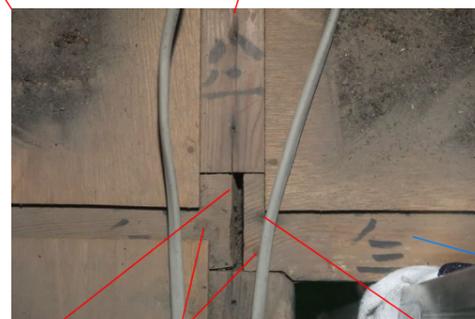
東西方向の格縁が継がれている S40年移築止め釘(丸釘) M3年移築止め釘(角釘)

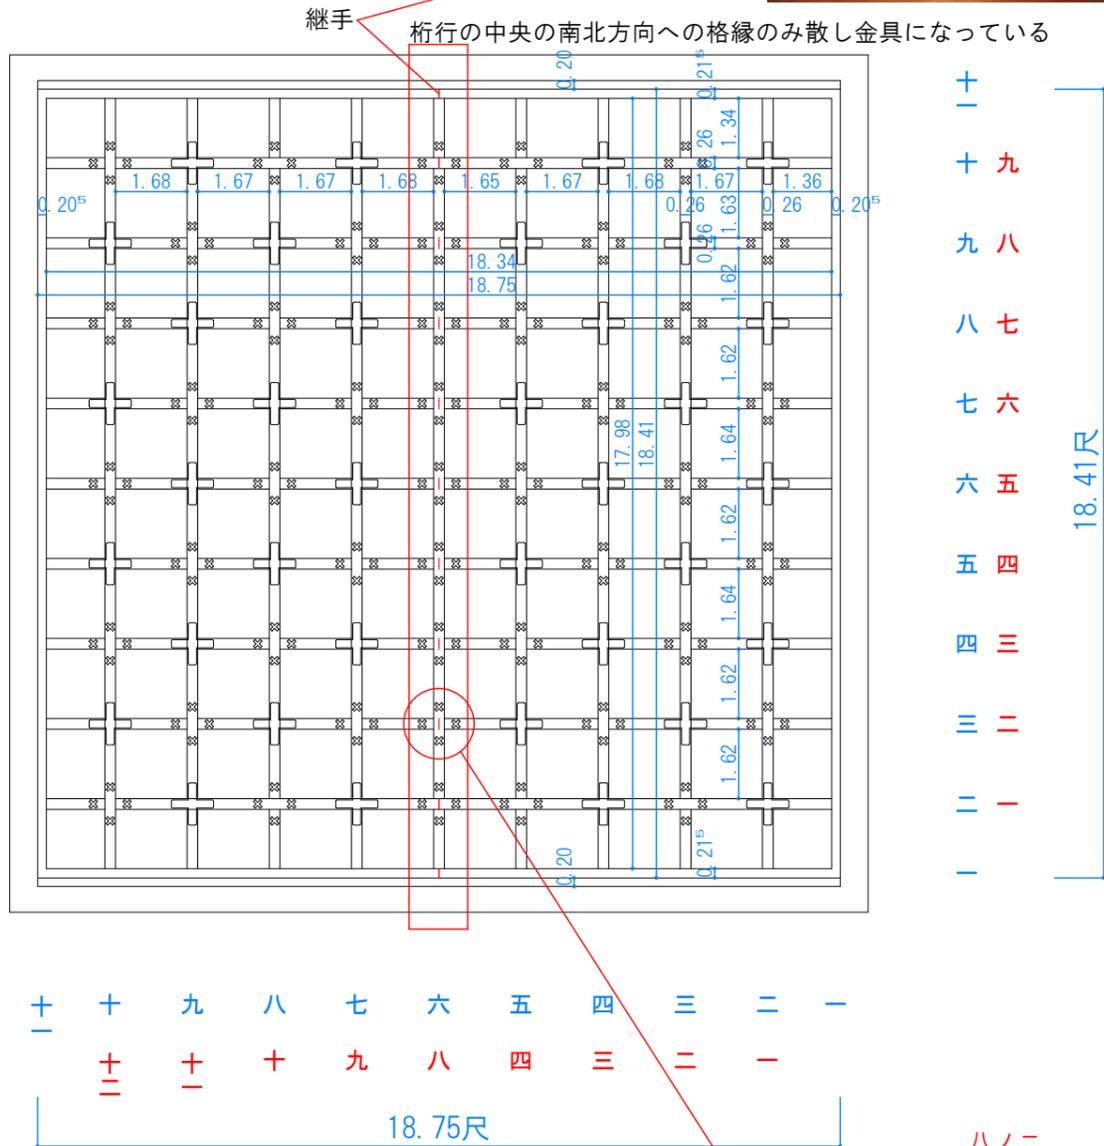
青字 移築番付  
赤字 二の丸御殿時の組立番付 天井見上図

青字で記載した番付が移築時の番付、赤字で記載した番付が二の丸御殿時代の番付と推定する。  
桁行方向(東西方向)の当初番付が四通りの次が八通りとなっている。  
桁行方向の中央通り(現六通り)にて東西方向の格縁が全て継がれて釘止めされている。

折上格天井の格縁天端、小屋束、母屋等に2種類の番付が確認された。

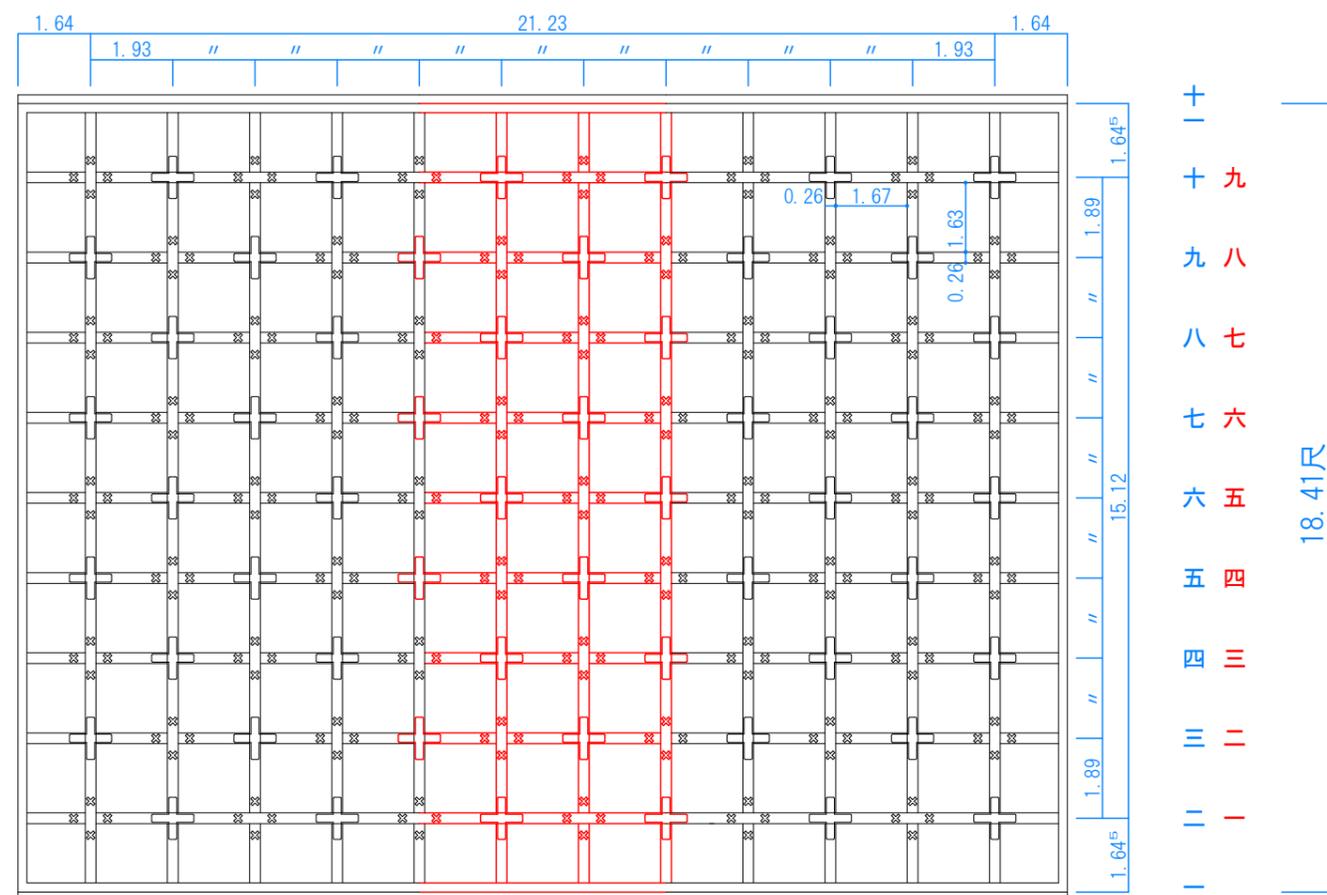
天井復原検討図

青字 移築番付

赤字 二の丸御殿時代の組立番付

— 復原格縁

桁行方向の四通りから八通りの間を現在の格縁間隔で復原すると上図のようになり、辻金具と散し金具も交互に配置されること、南北方向の旧八通り格縁の復原辻金具位置に鋸釘穴の痕跡が確認されることから、当初は3間×4間の間であったことが分かる。内装等覚図において3間×4間の規模で折上格天井を備える間は御小書院御下段のみであることから、明治3年に金沢城二の丸御殿奥能舞台を卯辰山峯招魂所拜殿として移築した際に、御小書院御下段の折上格天井を切り縮めて拜殿の天井に移築したと考えられる。

明治3年 二の丸御殿奥能舞台から軸部及び墓股・欄間彫刻を移築。  
 小屋組のうち土居桁、桔木、差母屋、差棟木を取替えた。  
 小屋束は再用（能舞台の小屋束を再用したかは不明）。  
 軒廻り（地垂木、飛檐垂木、木負、茅負、化粧隅木）を一軒から二軒に変更。  
 破風板、登裏甲を取替えた。  
 各隅柱間に2本の柱を建てて敷鴨居と長押を回して中央間に双折  
 棧唐戸、脇間に引違格子戸を建て込む。  
 その際、二の丸御殿御小書院御下段の3間×4間の折上格天井を  
 3間×3間に切り縮めて天井とした。  
 縁を4周に廻した。

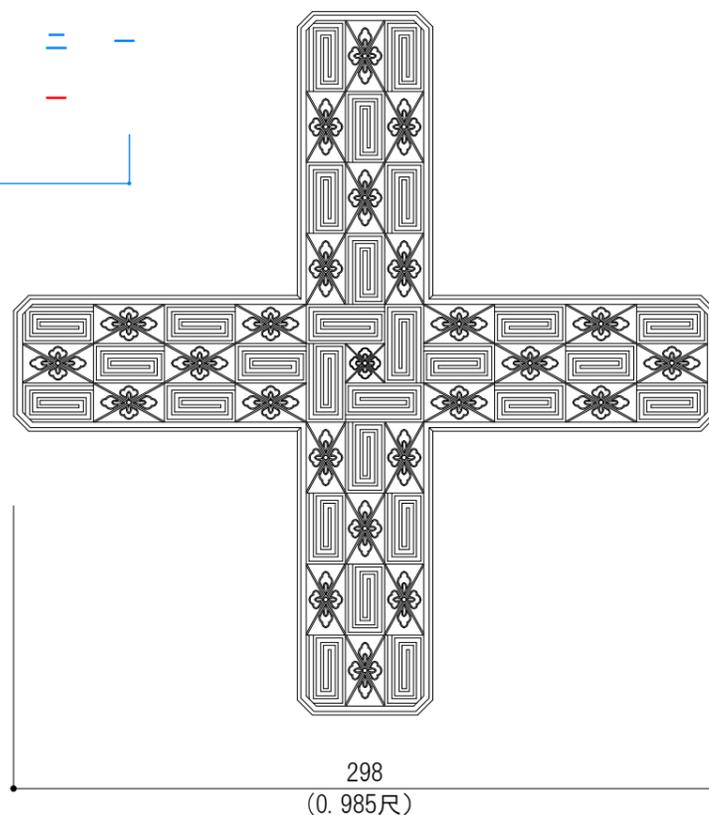
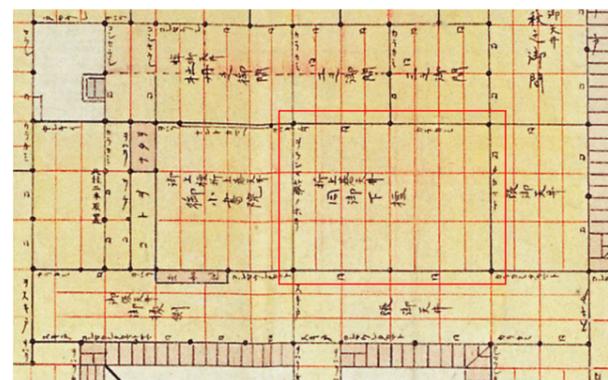
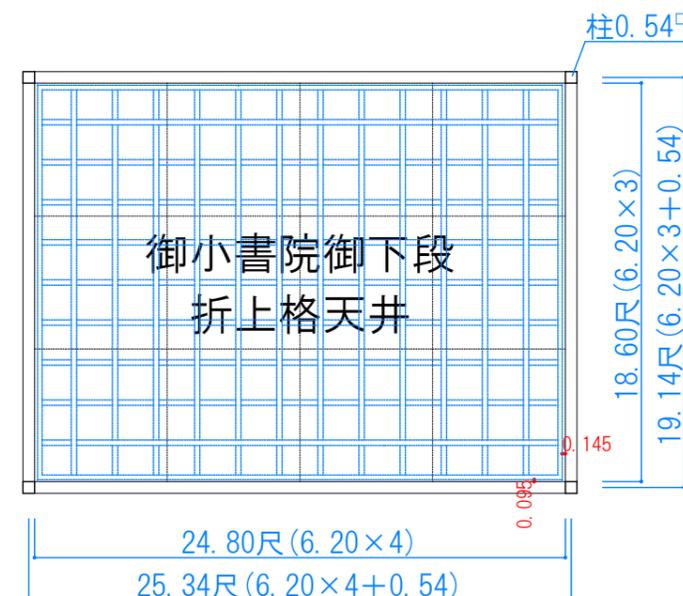
御小書院御下段の3間×4間の間は6.20尺の畳割りで計画されており内法が18.60尺×24.80尺となる。復元検討図の内法は18.41尺×24.51尺となり、それぞれ0.19尺と0.29尺、片側では0.095尺と0.145尺の差が生じる。この差については廻り縁等の納まりであったと推定して検討する。

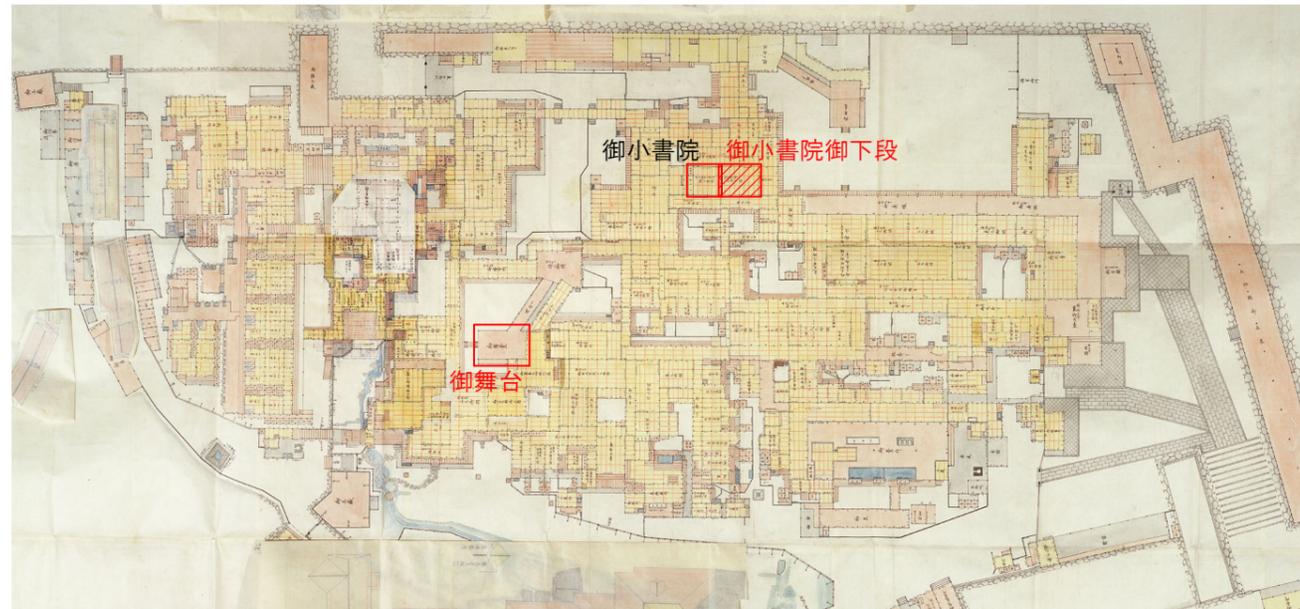
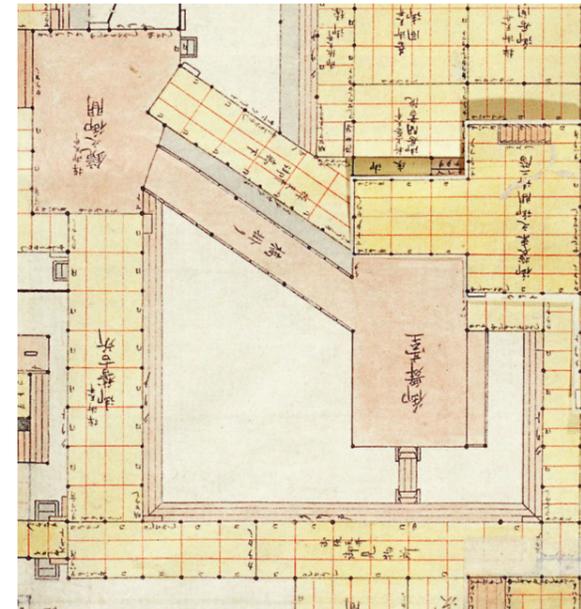
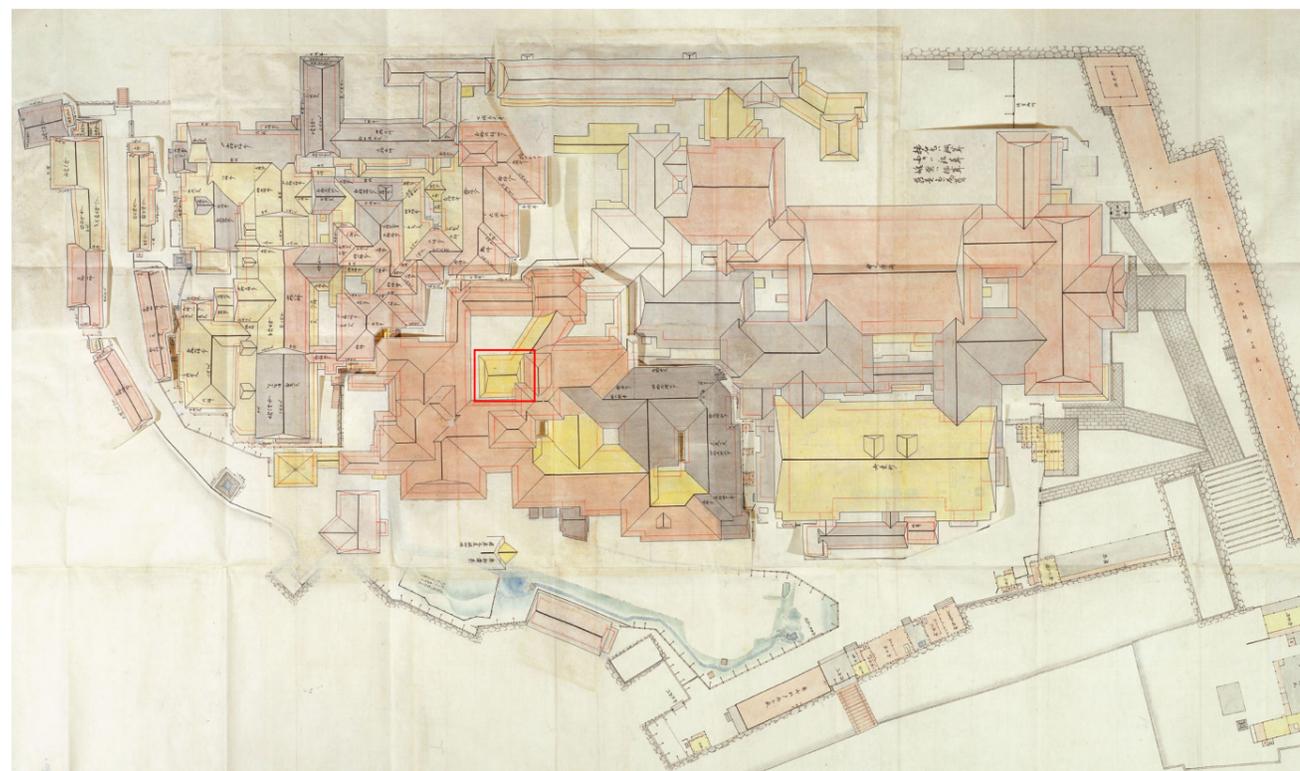
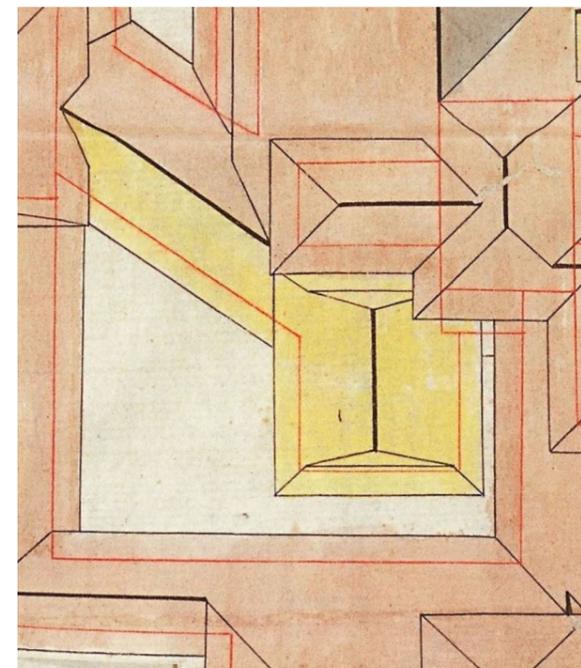
現在の小屋組の番付は小屋束や母屋に建物正面を字前に番付が打たれているのに対して、旧番付は現在の東側面を字前にして番付が書かれており、二の丸御殿奥能舞台から卯辰山峯招魂所拝殿として移築する際に妻入りから平入りになるように小屋組を90度回転させている。

金沢城二之御丸三步基図Bより

同左御舞台（奥能舞台）付近

金沢城二之御丸三步基図B屋根伏張紙より

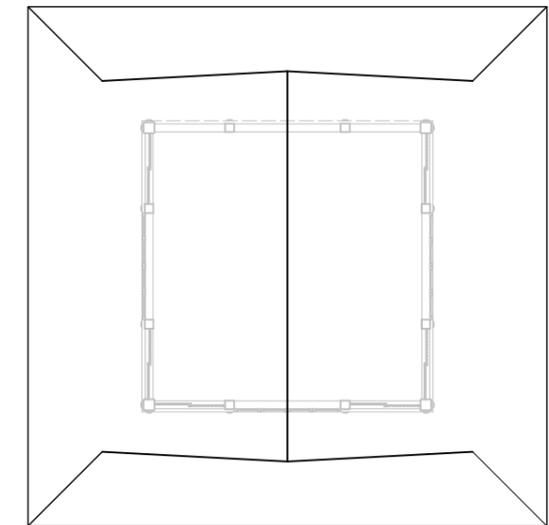
金沢城二の丸御殿奥能舞台

▲ 妻入り

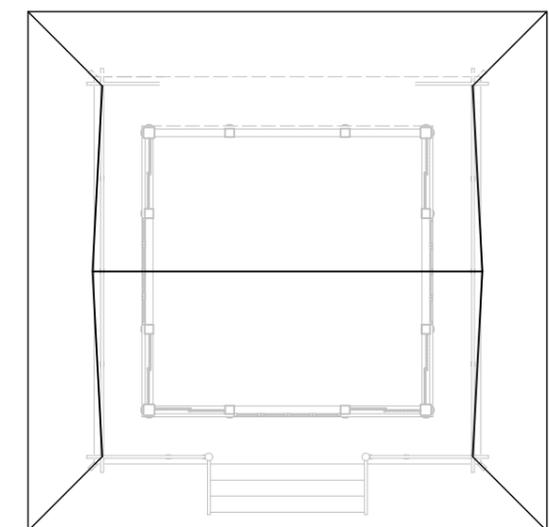
卯辰山峯招魂所拝殿

▲ 平入り

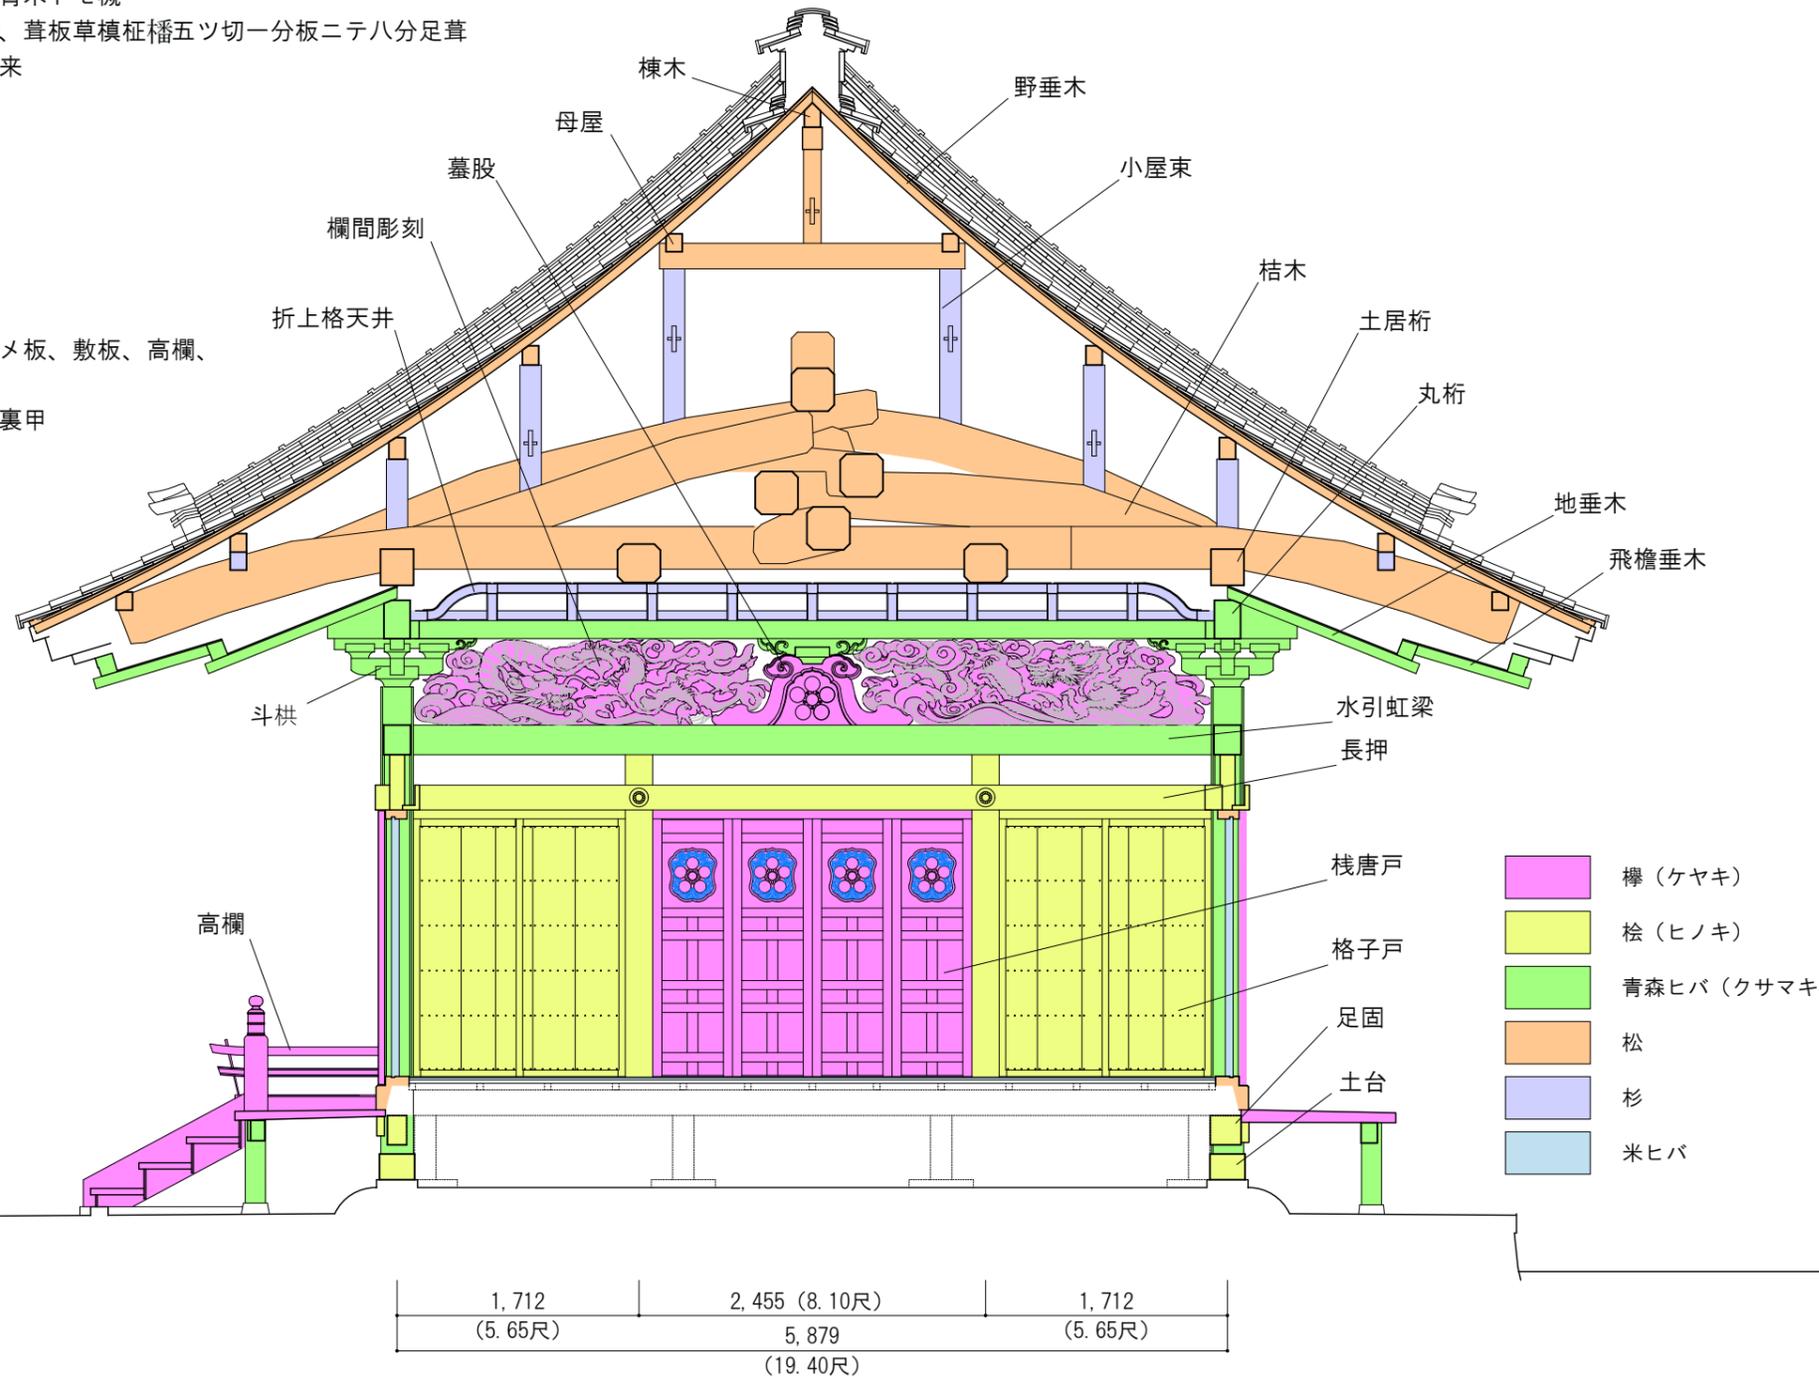
梁間断面図

土台	檜 (M)
隅柱	青森ヒバor檜 (E)
間柱	檜 (M)
足固	檜 (M)
床束	未確認
大引	未確認
根太	未確認
旧床板	未確認
化粧床板	米ヒバ (S)
縁長押	松 (M)
敷居	松 (M)
鴨居	松 (M)
内法長押	檜 (M)
水引虹梁	青森ヒバor檜 (E)
墓股	樺 (E)
斗きょう	青森ヒバ (E)
欄間彫刻	樺 (E)
丸桁	青森ヒバ (E)
天井格縁	杉 (E)
化粧垂木	青森ヒバor檜 (M)
木負・茅負・裏甲	青森ヒバor檜 (M)
土居桁	松 (E)
桔木	松 (E 転用材)
小屋束	杉 (E 転用材)
小屋二重梁	松 (M)
棟束	松 (E 転用材)
棟木・母屋	松 (E 転用材)
棟木下添木	松 (E 転用材)
差棟木・差母屋	松 (E 転用材)
破風・裏甲	青森ヒバ (M)
破風軒付	松 (S)
妻壁板	松 (S)
雲筋違	松 (S)
野垂木	松 (S)
木舞	松 (S)
縁板掛	檜 (M)
縁束	青森ヒバ (M)
縁葛	青森ヒバ (M)
縁板	樺 (M)
高欄	樺 (M)
木階	樺 (S)
棧唐戸	樺 (M)
格子板戸	檜or青森ヒバ (M)

E 江戸材  
M 明治材  
S 昭和材

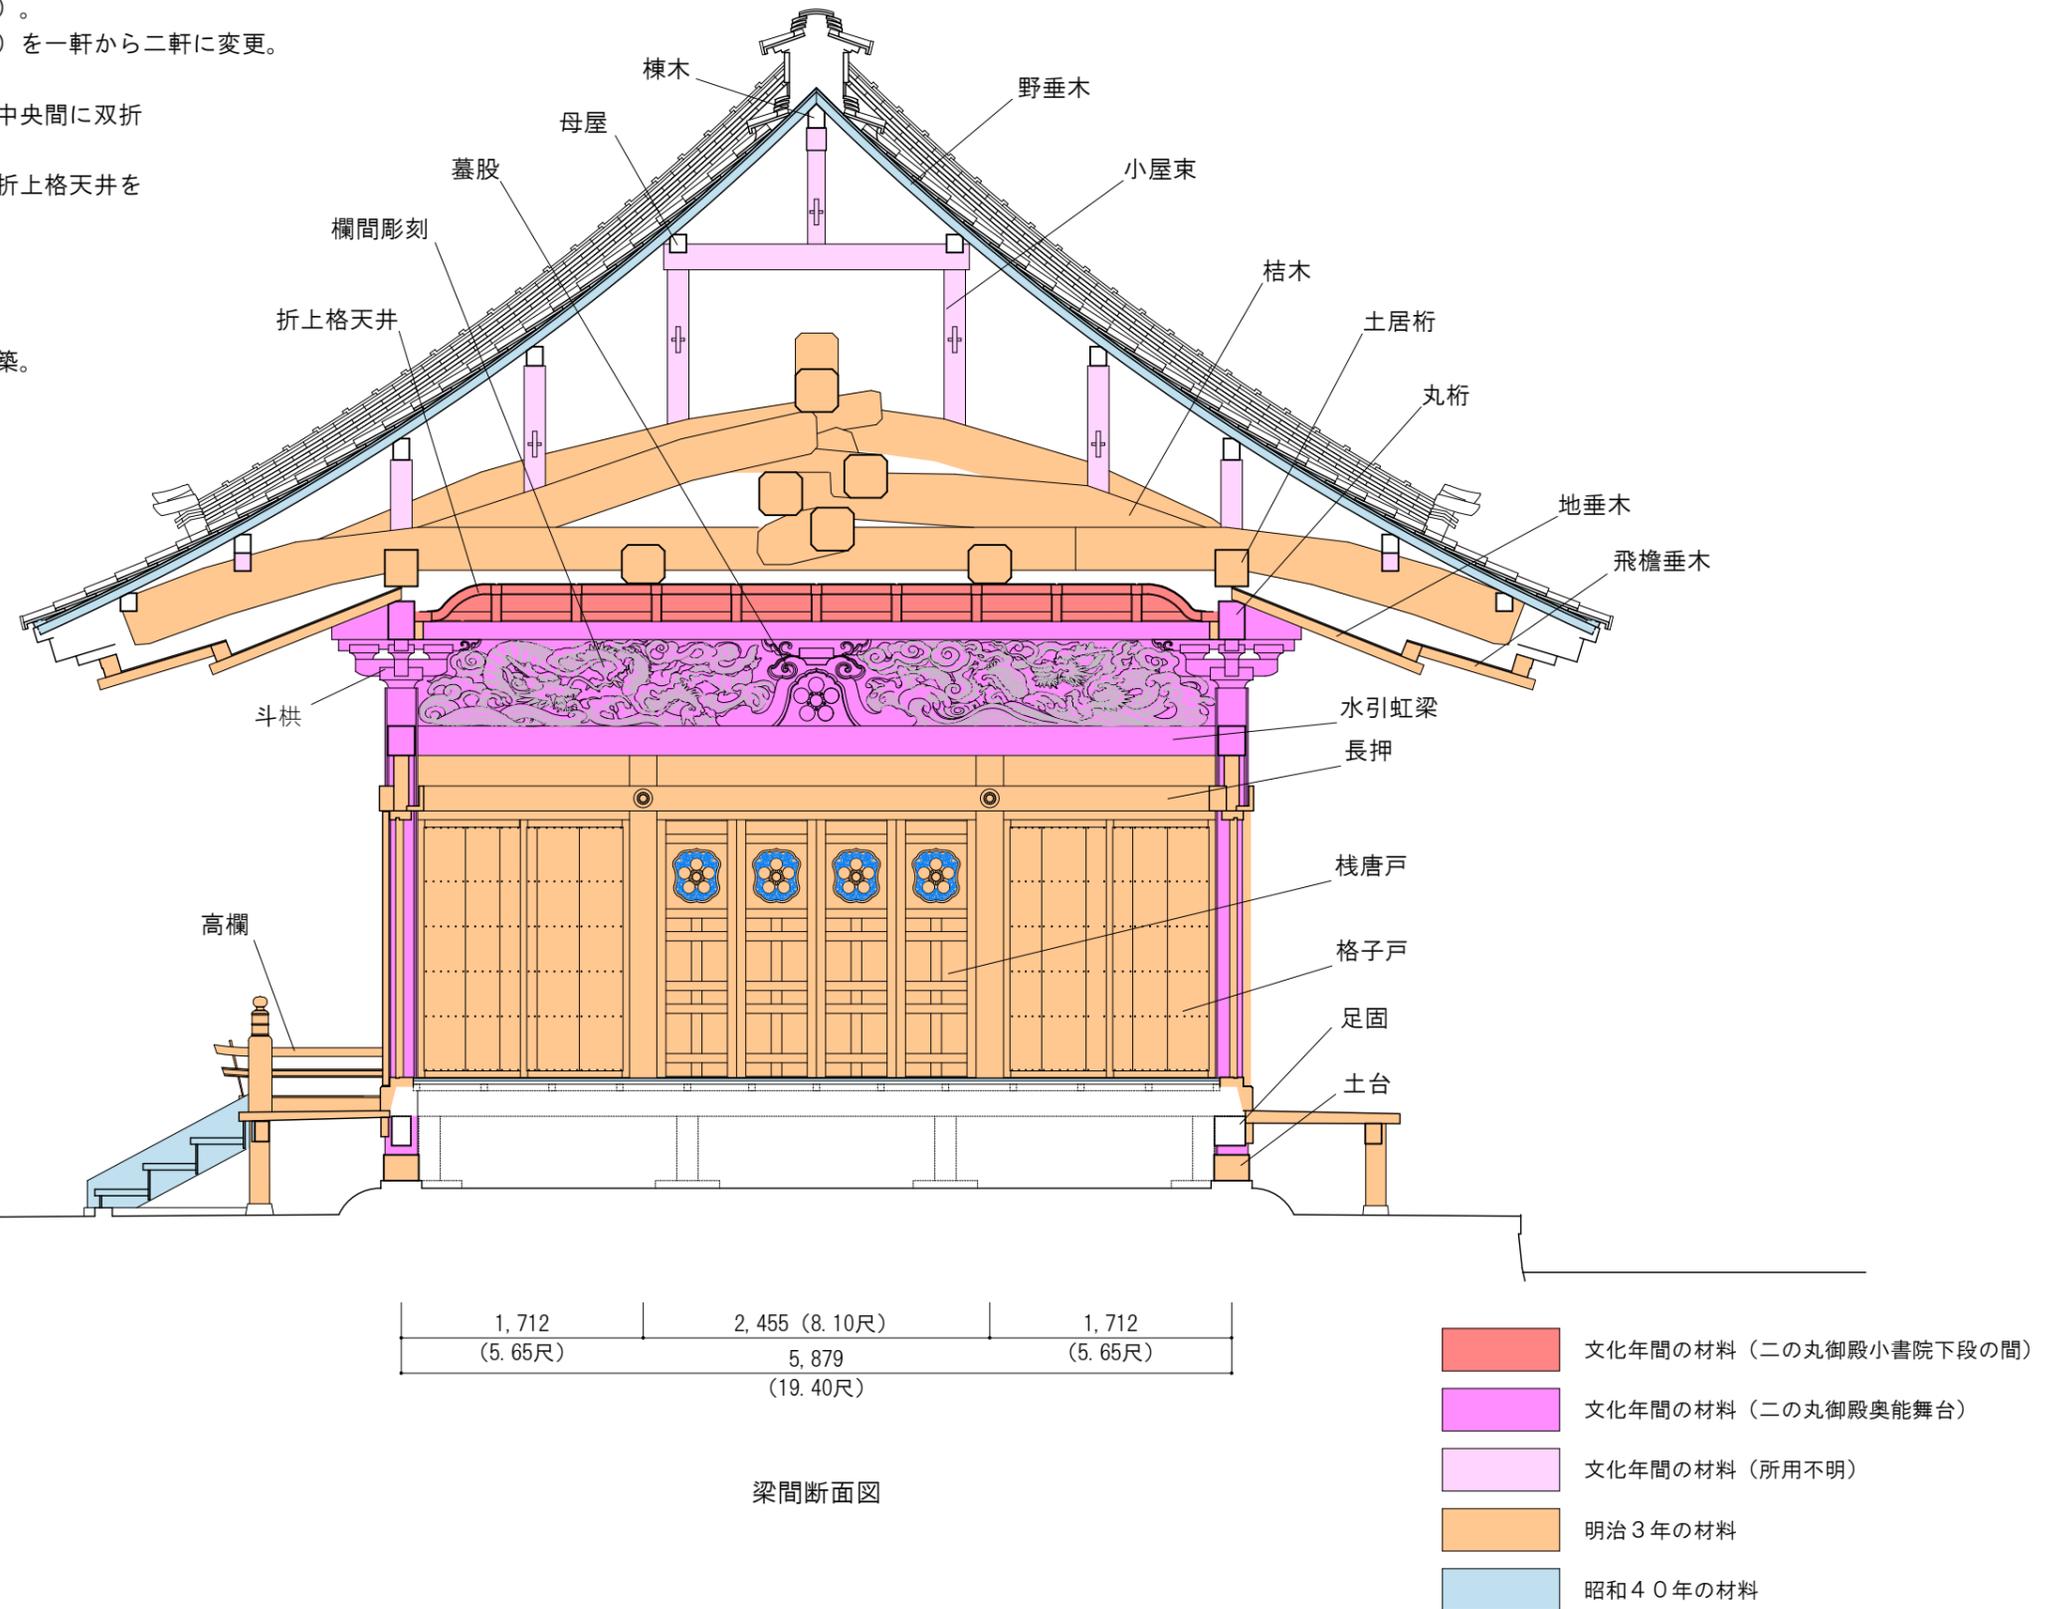
梁間断面図

8. 時代区分推定図

昭和40年 卯辰山の招魂社から中村神社に拝殿を移築。  
 軸部及び墓股・欄間彫刻、小屋組、各柱間装置を移築。  
 屋根野垂木と正面の木階を取替えている。

<時代区分できなかった部材>

足 固 明治3年の材料orそれより前  
 床 組 調査できなかった範囲（床束・大引・根太・旧床板）

棟木・母屋 明治3年の材料orそれより前

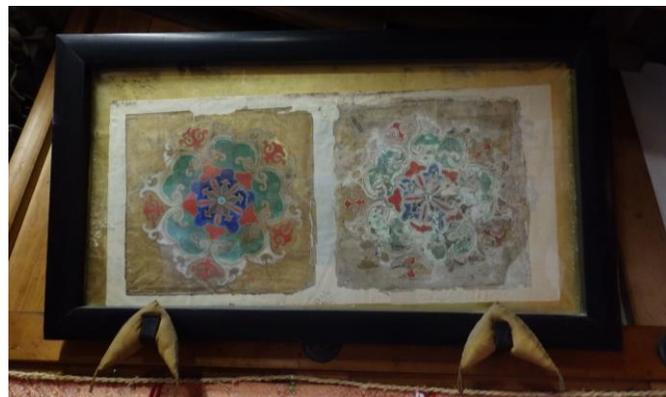
②左

①右

法量 最大値	修理前			
	本紙寸法	①右	縦50.6 cm	横50.6 cm (古い方)
		②左	縦50.0 cm	横51.0 cm (新しい方)
	修理後			
	本紙寸法	①右	縦50.6 cm	横51.0 cm
		②左	縦50.0 cm	横51.0 cm

- ・中村神社拝殿に額装仕立てで飾られている格天井の天井画。
- ・本紙は金箔地に着色され、2点ともほぼ同じ文様が描かれる。
- ・額に入っているが、天井画は台紙に糊付けされておらず、天井画裏面に下張りとして推測される紙が付着している。天井画を下地から外し、現状の額へ挟み込んだと推測される。

- ・絵具層が層状・粉状剥離していた。
- ・経年の劣化で本紙の紙質が低下し、既に欠失している箇所や破損、亀裂があった。

- ・修理前後の寸法測定、写真撮影等を行った。
- ・絵具（顔料）の採取を行い、蛍光エックス線による分析を行った。
- ・裏面の下張り紙を慎重に取り外し、年代などを調査した。

- ・彩色の剥落止めを行った。
- ・裏打や補紙を行い、本紙を補強した。但し、法量の保持のため、周囲へ補紙は行っていない。
- ・剥離箇所は膠水溶液の噴霧等により接着した。
- ・刷毛等で埃のクリーニングを行った。

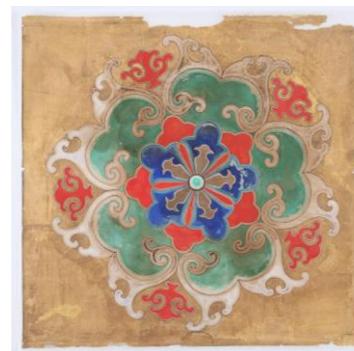
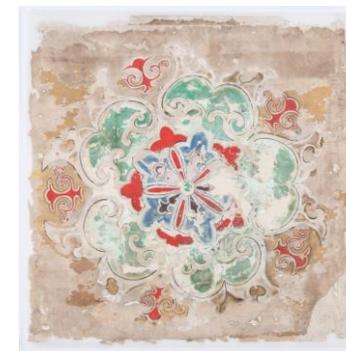
## 修理後の天井画

②

①

No. 1 白	No. 2 緑	No. 3 青	No. 4 赤	No. 5 金
①定量結果 顔料	カルシウム 胡粉	銅 緑青	銅 群青	硫黄 水銀辰砂	金 金箔
②定量結果 顔料	カルシウム 胡粉	銅、ヒ素 花緑青	硫黄、ヒ素 ラピスラズリか	水銀 水銀朱	金 金箔

- ・①と②で緑色、青色、赤色の顔料が違うことが判明し、2点は同時期に描かれたものではないと考えられる。
- ・①と②ともに金は平滑で箔足があることから金箔であると考えられる。
- ・①は紙が継がれており②は紙が継がれていないため、①は紙が貴重だった古い時代のものと推測できる。
- ・内装等覚に記述される小書院の仕様と一致し、小書院格天井の天井画と推測できる。
- ・痕跡等からそれぞれ修理がされていると考えられる。

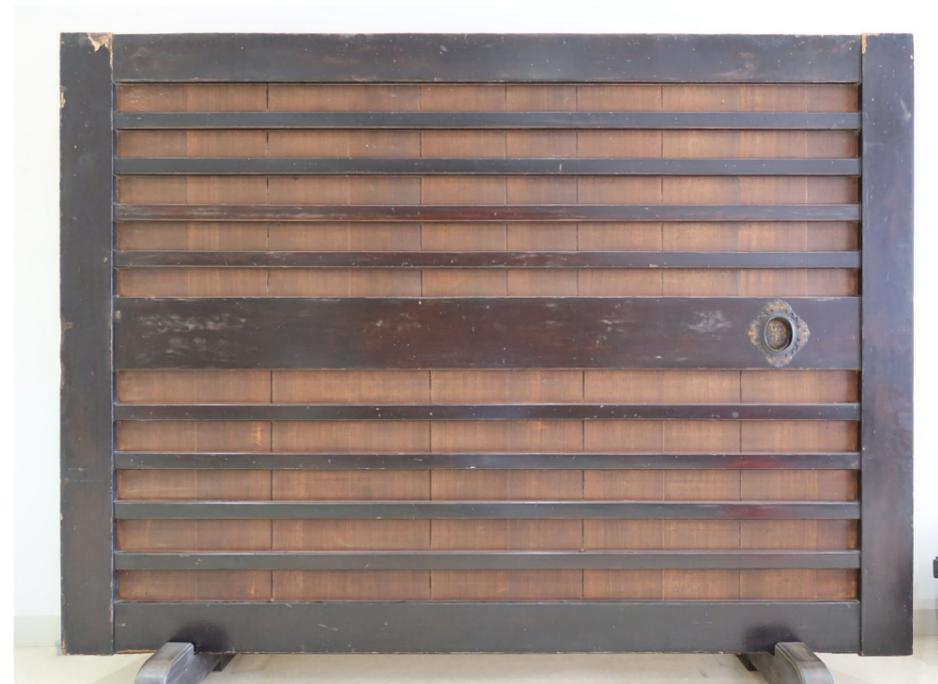
舞良帯戸（背面）

建具の類例として、丸岡家（金沢職人大学校蔵）の舞良帯戸について調査を行った。調査成果を以下に示す。

復元イメージ図の作成にあたり、舞良戸、杉戸については、部材寸法等をこの建具に倣うこととした。舞良帯戸は、虎之御間、同二之御間、御鍵之間に入る。

規模 幅2,409mm×高1,754mm×厚73mm (7.95尺×5.79尺×0.24尺)  
 材種 杉  
 戸車穴 3箇所

縦 框 不明 幅148mm × 厚73mm (0.49尺×0.24尺)  
 上 框 不明 幅138mm × 厚59mm (0.45<sup>5</sup>尺×0.19<sup>5</sup>尺)  
 下 框 不明 幅141mm × 厚61mm (0.46<sup>5</sup>尺×0.20尺)  
 帯 棧 不明 幅206mm × 厚55mm (0.68尺×0.18尺)  
 舞良子 不明 幅 48mm × 厚21mm (0.16尺×0.07尺)  
 縦 板 杉 幅227~242mm × 厚15mm (0.75~0.80尺×0.05尺)

・縦板以外の框、棧等は塗装されており樹種の判断ができなかった。  
 上框の上端からは桧か青森ヒバではないかと考えられる。

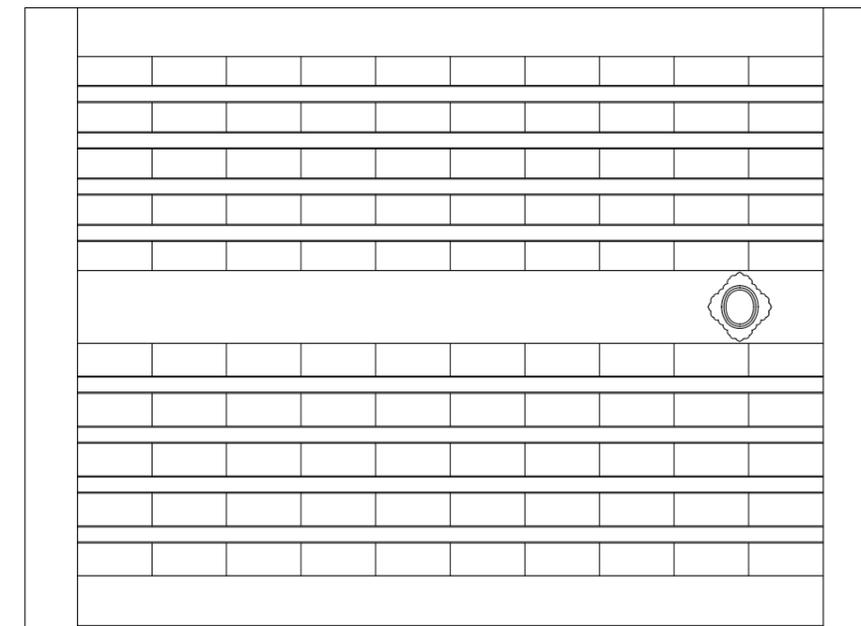
背面姿図

148 | 2,112 | 148  
(.49尺) | | (.49尺)  
2,409  
(7.95尺)

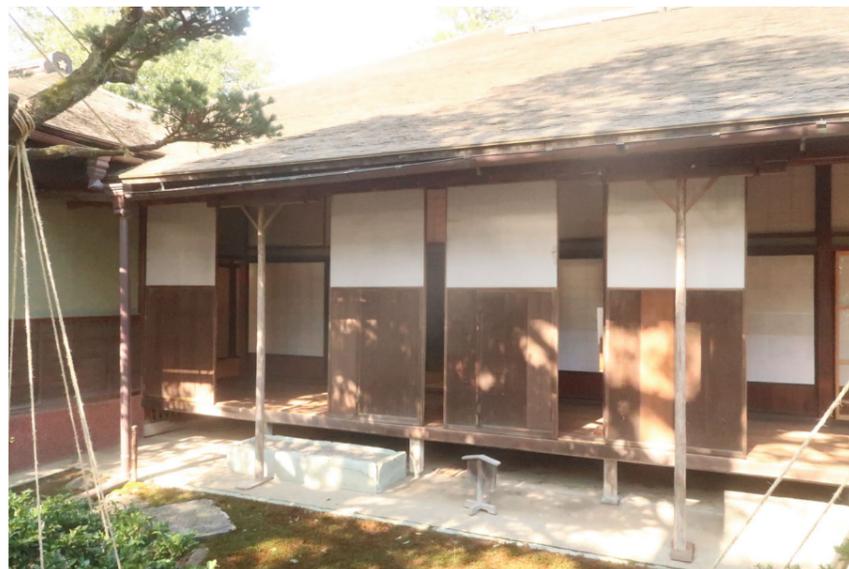
成巽閣広縁の潜り付障子雨戸

建具の類例として、成巽閣の潜り付障子雨戸について調査を行った。調査成果を以下に示す。  
 内装等覚には「捲り御障子」とあり、場所によって腰に往来口の有無と数の記載がある。この建具は、虎之御間広縁、竹之御間広縁に入る。

規 模 幅1,133mm×高2,466mm×厚27mm (3.74尺×8.14尺×0.09尺)  
 材 種 杉  
 戸 車 2箇所

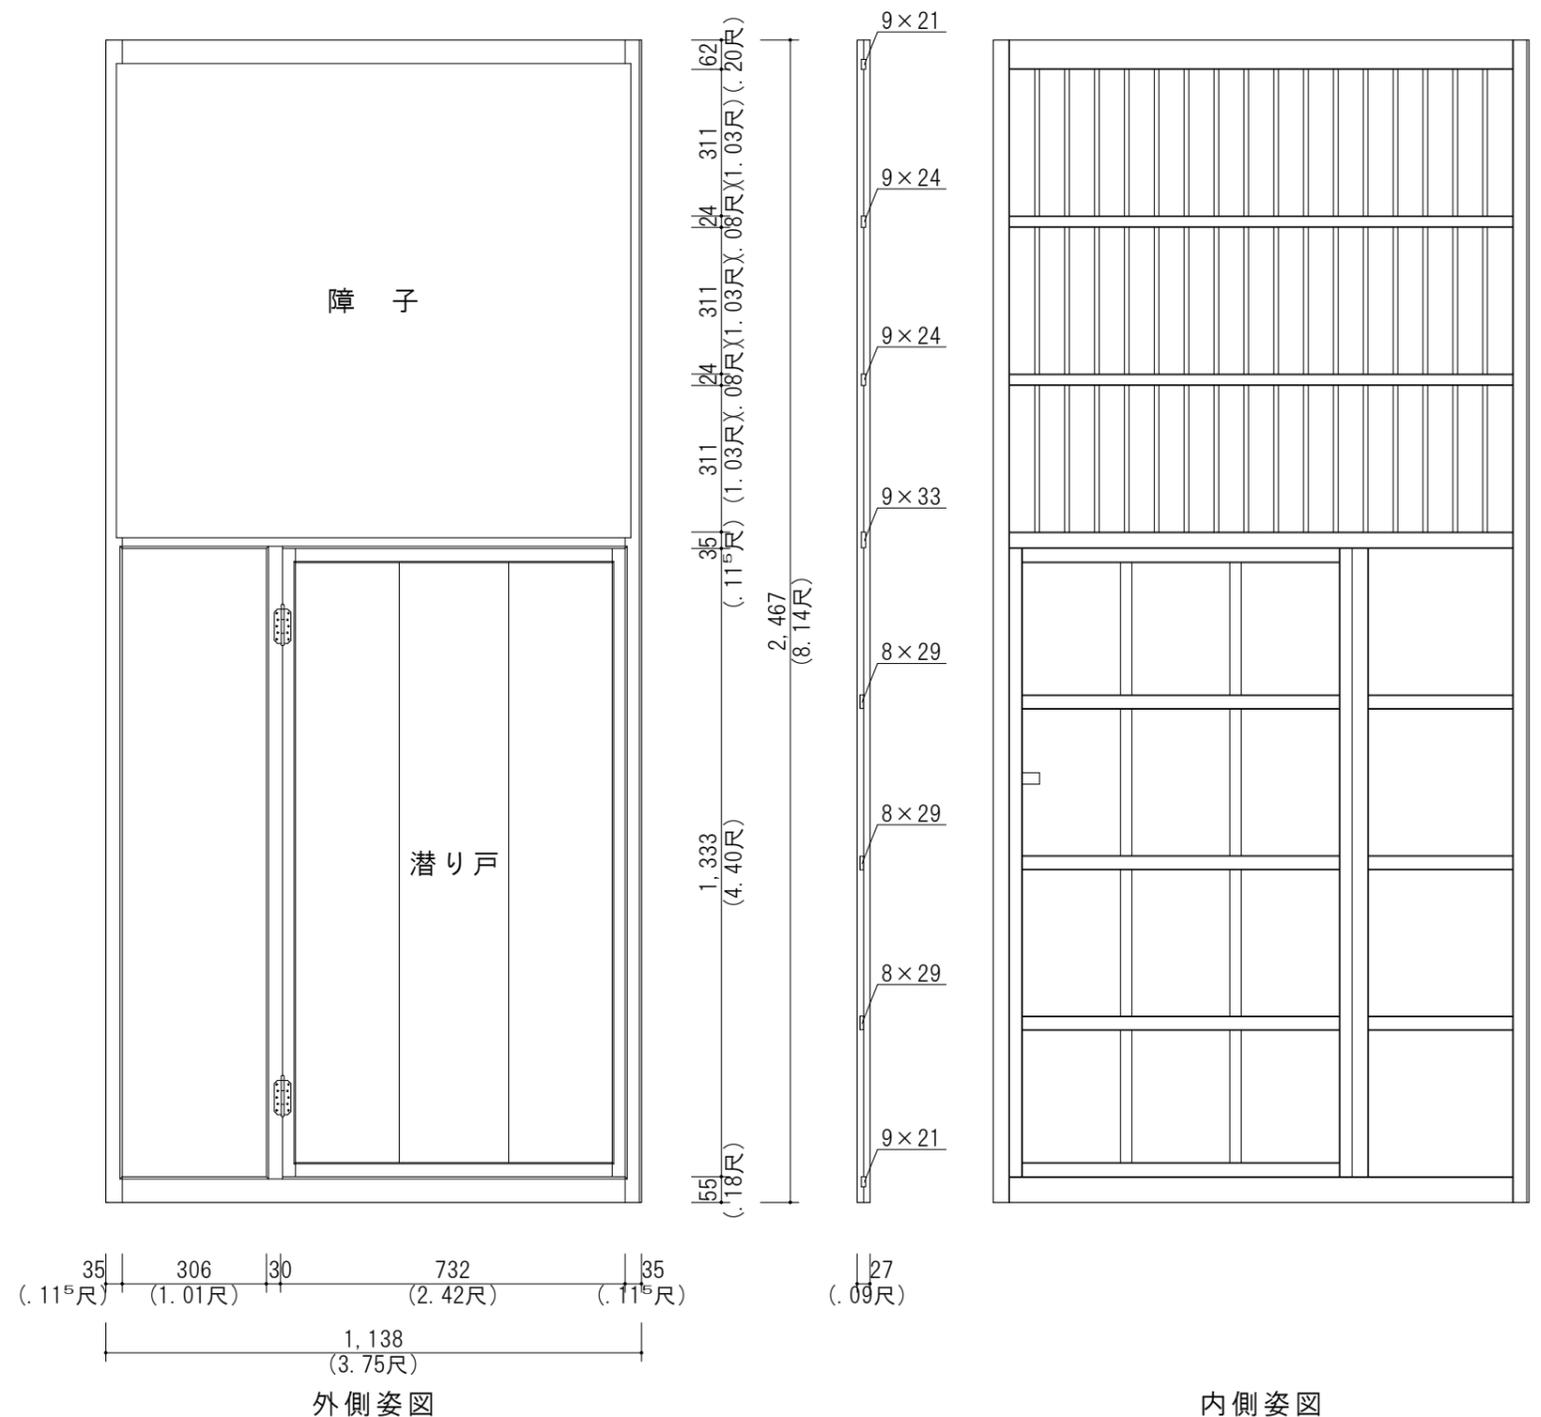
縦 框	杉	幅 30mm × 厚35mm (0.10尺×0.11 <sup>5</sup> 尺)
上 框	杉	(幅55mm) × 厚33mm (0.18尺) × 0.11尺)
下 框	杉	幅 52mm × 厚33mm (0.17尺×0.11尺)
中 棧	杉	幅 35mm × 厚33mm (0.11 <sup>5</sup> 尺×0.11尺)
上部横棧	杉	幅 24mm × 厚33mm (0.08尺×0.11尺)
上部縦棧	杉	幅 10mm × 厚17mm (0.03 <sup>3</sup> 尺×0.05 <sup>5</sup> 尺)
下部縦棧	杉	幅 35mm × 厚18mm (0.11 <sup>5</sup> 尺×0.06尺)
下部横棧	杉	幅 30mm × 厚17mm (0.10尺×0.05 <sup>5</sup> 尺)
下 部 板	杉	幅306mm × 厚 6mm (1.01尺×0.02尺)

縦 框	杉	幅 27mm × 厚18mm (0.09尺×0.06尺)
上 框	杉	幅 27mm × 厚18mm (0.09尺×0.06尺)
下 框	杉	幅 27mm × 厚18mm (0.09尺×0.06尺)
中 棧	杉	幅 30mm × 厚17mm (0.10尺×0.05 <sup>5</sup> 尺)
縦 目 板	杉	幅 24mm × 厚 6mm (0.08尺×0.02尺)
縦 板	杉	幅224mm × 厚 6mm (0.74尺×0.02尺)

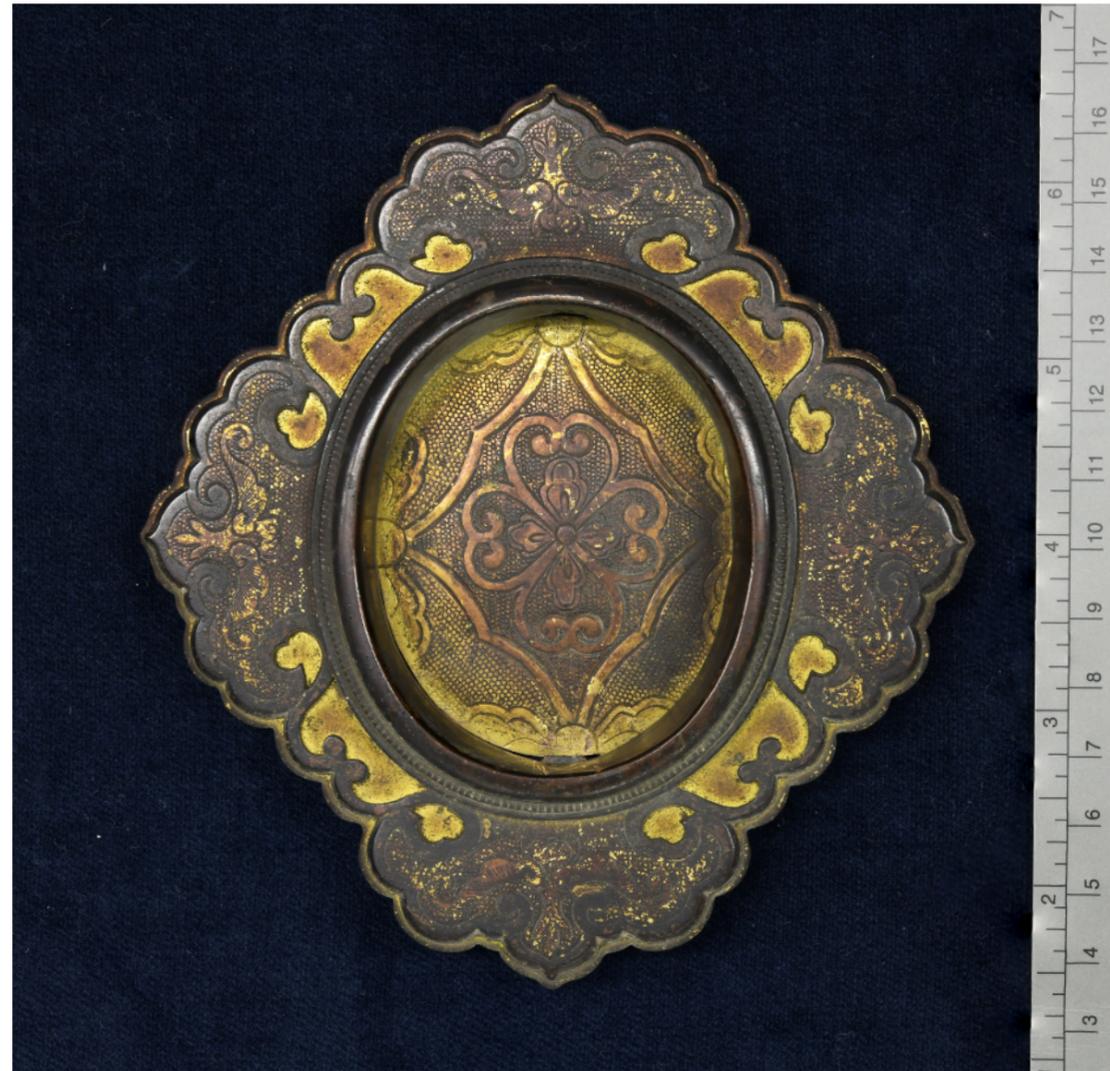
山岸家杉戸の引手金具

縁座 縦129×横118mm

金具の形、意匠及び技法は、「内装等覚」四十四印の引手絵形と概ね共通している。

- 全体形 木瓜形（四方が尖る）  
 寸法 44印の中サイズ「立四寸三分 横三寸九分」（130×118mm）に対応  
 意匠・技法 [敷座] 金鍍金、  
 [縁] 透かし彫り、縁にニグロメの唐草、中に花蕾文を毛彫、地にナナコ  
 [手掛かり] 金メッキの小座、七宝形の内に唐花文を毛彫、地にナナコ

手掛の縁金の部品構成が異なる。金具は玉縁、「内装等覚」の絵形は帯状の縁金（ただし、金メッキの小座を伴い、縁金がニグロメ仕上げであることは共通）
