## 第1回 金沢城二の丸御殿復元整備専門委員会

# 金沢城二の丸御殿に関する令和2年度の調査

## 中村神社拝殿（旧二の丸奥能舞台）

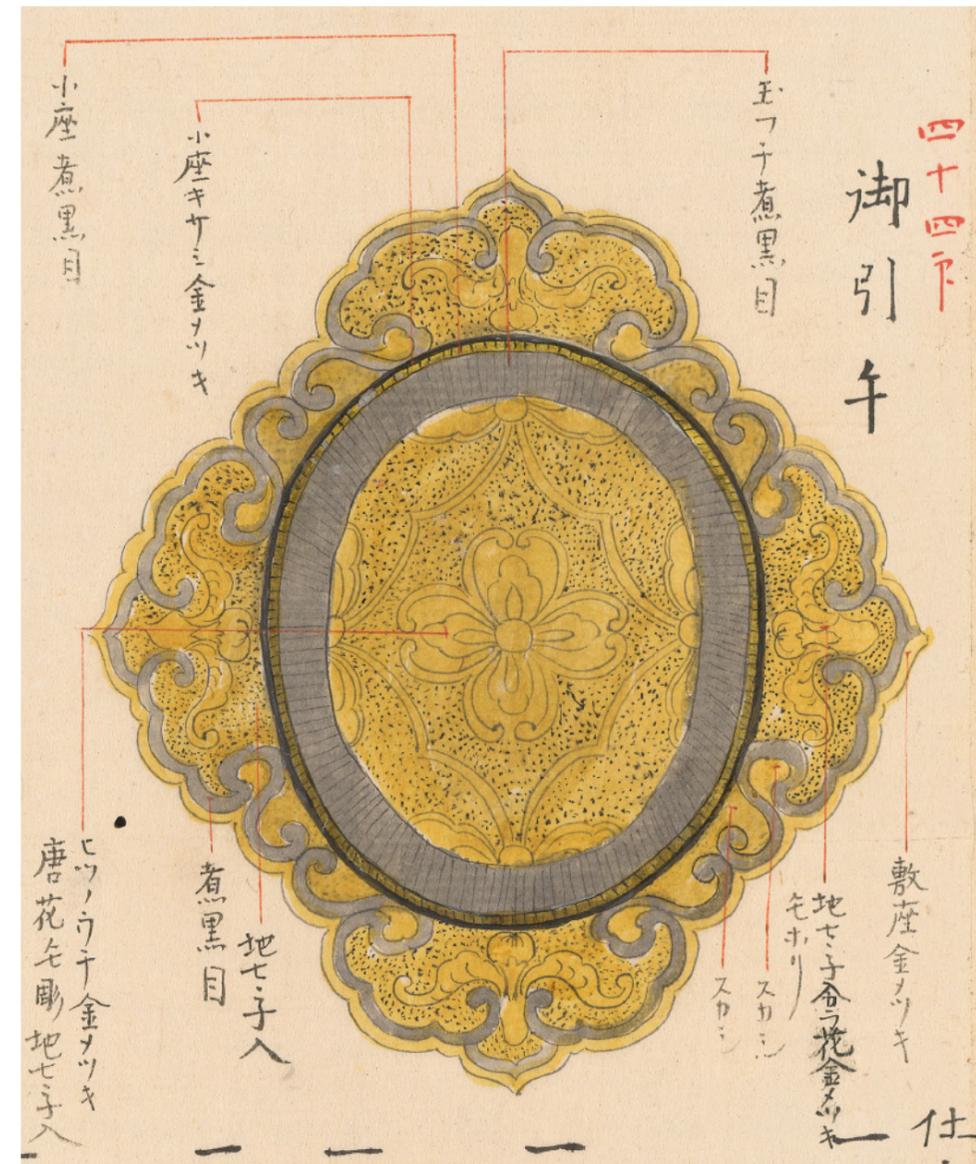
「内装等覚」の杉戸引手44印

四十四印の引手は、縁の透かし彫りが特徴。御殿の杉戸引手として、表向から奥向まで、御殿各所で使用された。

- ・瀧之間、同廊下
- ・続芙蓉之間横廊下
- ・小書院より檜垣之間への廊下
- ・小書院縁側二間
- ・装束之間廊下、同続鏡之間への廊下
- ・松之間、同縁側
- ・奥書院、縁側
- ・奥書院上壇横廊下
- ・蔦之間二之間、同縁側、同続波之間への廊下
- ・檜垣之間縁側
- ・柳之間縁側、同廊下
- ・波之間縁側
- ・桐之間廊下廻、大廊下
- ・御居間三之間、蔦之間への廊下

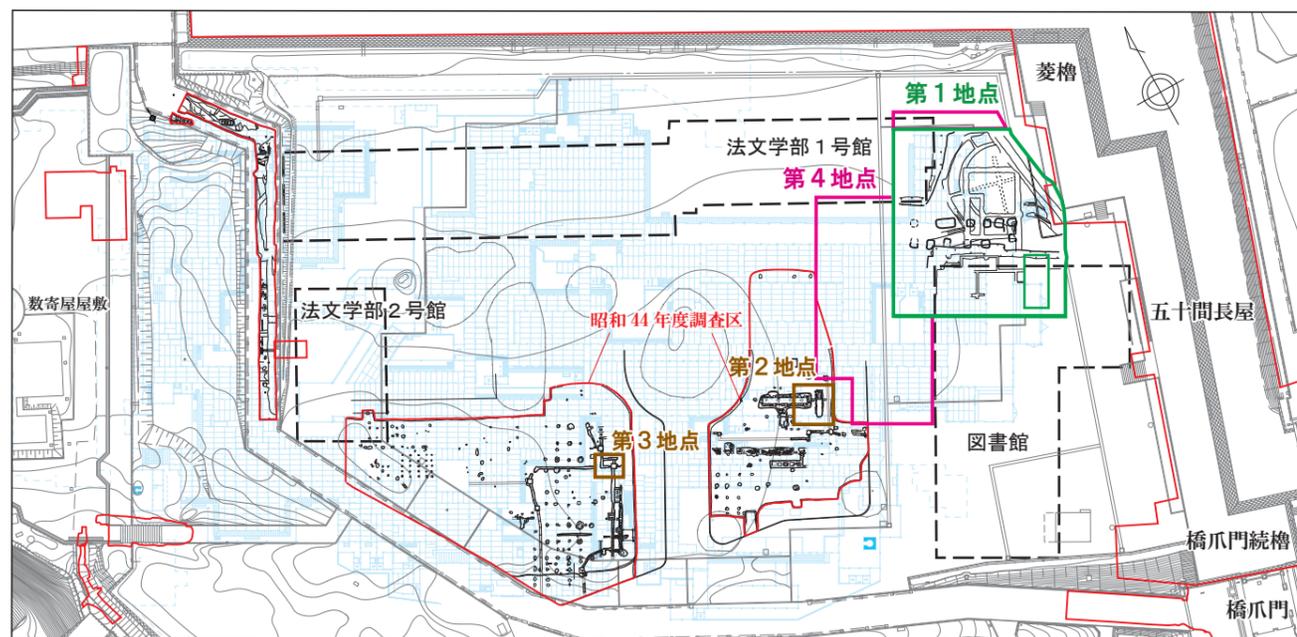
二ノ丸調査区等配置図

令和3年度調査範囲(2年度より継続)  
 令和3年度調査範囲(新規)  
 令和2年度調査範囲  
 既往の調査区(二ノ丸付近)  
 金沢大学校舎・図書館があった範囲  
 ※青線：近世後期の二ノ丸御殿(部分)  
 「二ノ丸御殿建物指図」(金沢市立玉川図書館蔵)等を参考に作成

- ・第1地点は御殿の北東部(唐門・式台北・実検ノ間付近)にあたる。この付近は、これまで発掘調査が実施されておらず、御殿の範囲を確定する上で重要な区域である。
- ・調査の結果、現地表から約1m下位で、明治14(1881)年の火災で廃絶した御殿の地盤(遺構面)を検出した。建物の柱を支えた礎石自体は撤去されていたが、礎石の安定を図るため堅固に作られた基礎を確認した。今回精査した範囲は、絵図との照合から、「表式台」北辺及びその北側の「広縁」北辺に対応すると考えられる。
- ・御殿の地盤は、廃棄された瓦等とともに埋立てられ、嵩上げされていた。埋立土の上面で旧陸軍により設けられた馬場の遺構を確認した。この他、昭和3(1928)年の馬場廃絶後に建てられた会議室のコンクリート基礎を検出した。
- ・第2地点は表向主要部と台所の境、第3地点は表向と御居間廻りの境にあたる。両地点とも石川県教育委員会・金沢大学が昭和44年度に実施した発掘調査地点の一部に相当する。今回の調査では遺構について再検出し、公共座標に基づく位置情報等を取得した。

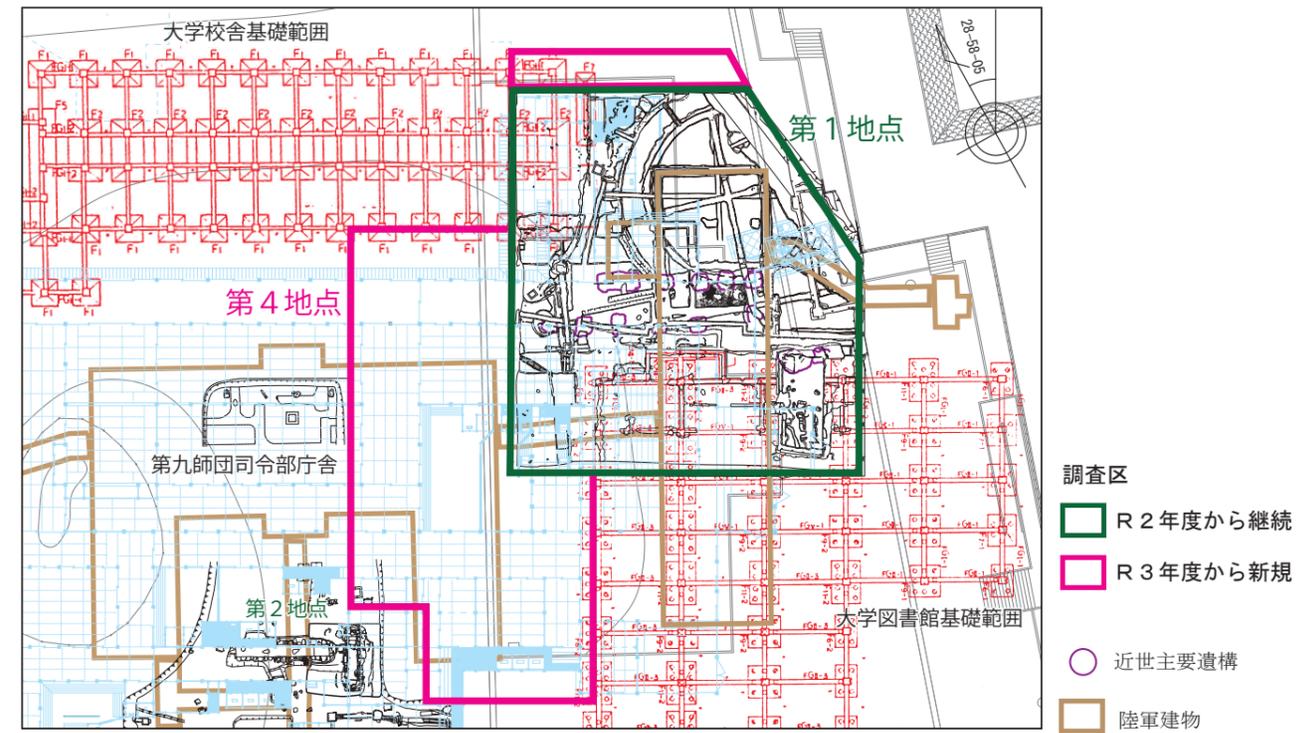
調査区等配置図(第1地点・第4地点)

- ・第1地点では昨年度に引き続き調査を行い、広縁北辺・表式台北辺の礎石基礎の精査を進めるとともに、実検ノ間等の遺構を検出する。
- ・また調査区を南西側に広げ(第4地点)、広縁北辺・表式台北辺の礎石基礎の延長を追求し、虎ノ間・竹ノ間等の遺構を検出する。
- ・あわせて二ノ丸に建設されていた陸軍第九師団司令部庁舎の基礎遺構についても確認する。

※青線：近世後期二ノ丸御殿(部分)  
 「二ノ丸御殿建物指図」(金沢市立玉川図書館蔵)等を参考に作成

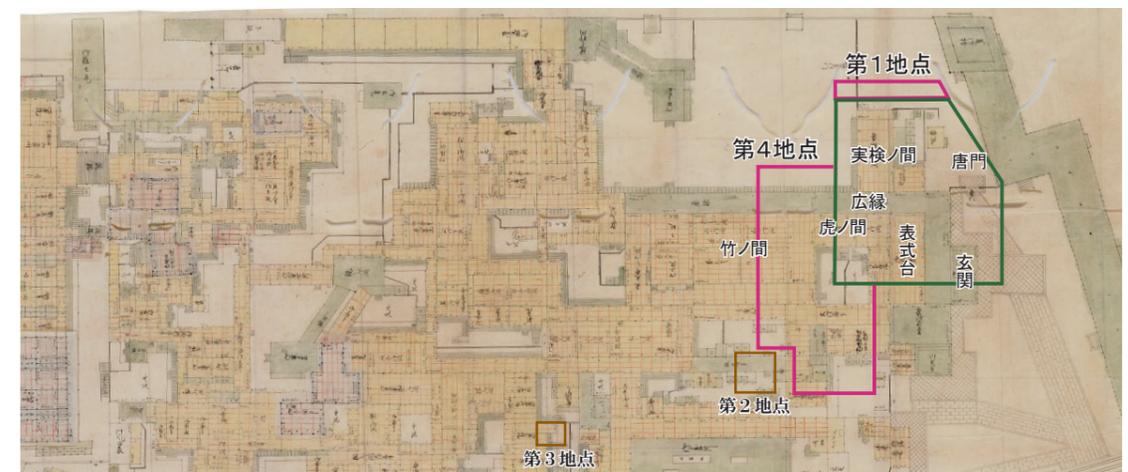
調査区の位置と絵図

「二の御丸惣絵図(三歩基)」金沢大学附属図書館蔵

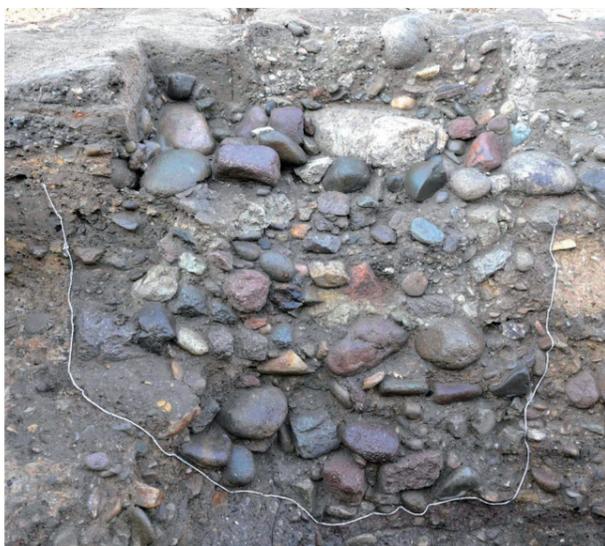
礎石基礎P2断面

幅1.2～1.4m、深さ約1mの略方形の穴を掘り、川原石や戸室石の割材を詰め込んで礎石の安定を図っている。

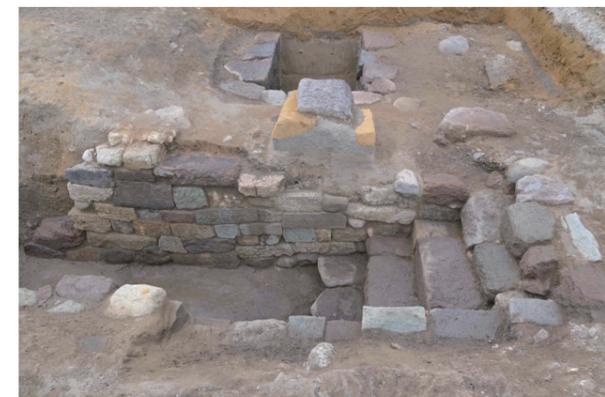
くぐり抜け階段

近世後期の遺構。廊下の床下をくぐり抜けて、中庭に出入りした通路である。

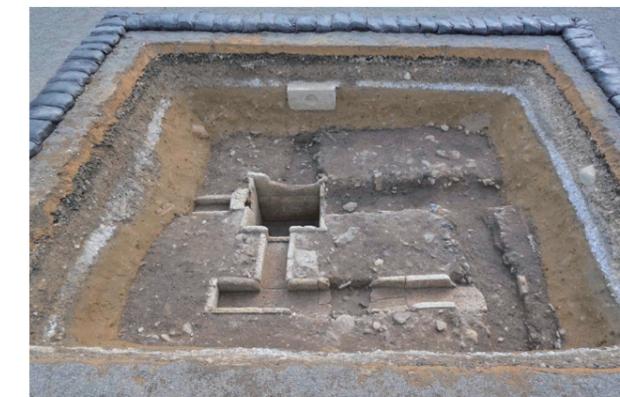
調査区全景

排水施設として石製樋と「溜」（枡）が検出されている。
