18 チブリ尾根避難小屋

19 兼六園夕顔亭

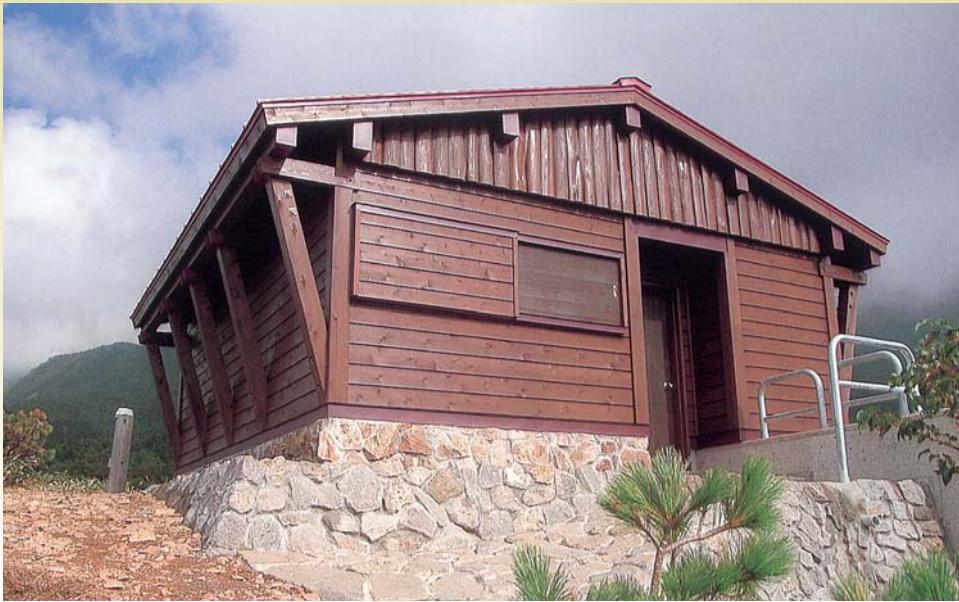
別山・市ノ瀬道を抜けるチブリ尾根上の避難小屋として活躍している当小屋であるが、近年登山道の整備が進み、その交通の要所としての機能が期待されることから改修を行うこととした。

特殊環境：トイレ排泄物の貯留槽をユニット式とすることで、閉山時における空輸を円滑に行う

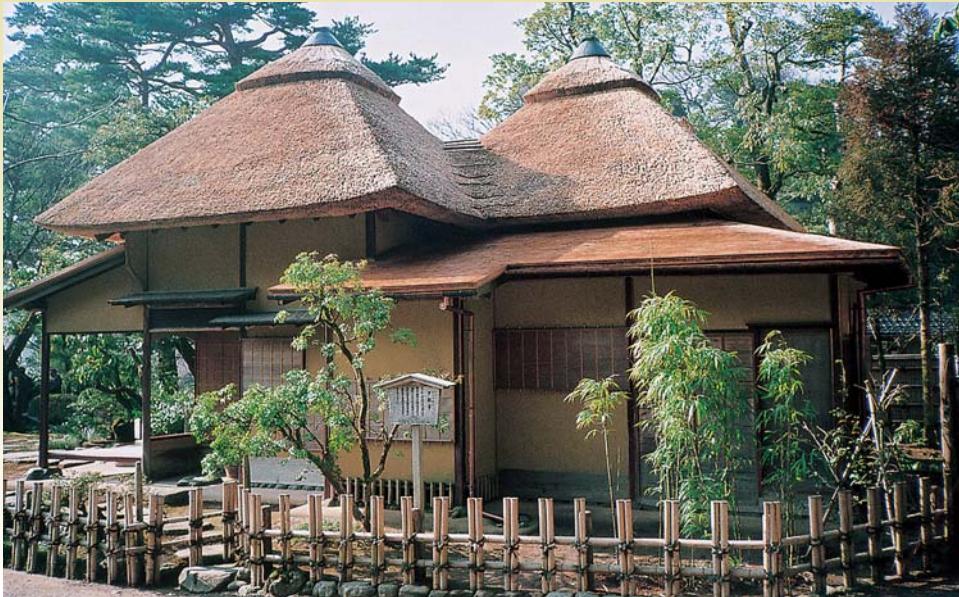
安永三年（1774年）に建立された夕顔亭は兼六園内で当時のまま現存しているただ一つの御亭であるが、長年の風雪により損傷が著しく、早急に補修して県文化財として永く後世に保存する必要がある。特に茅葺き屋根は前回（平成三年）に葺き替え後、13年余り経過しており、雨漏り等の損傷が見られたため、改修工事を行うこととなった。

屋根葺き替え：茅葺き97.5m²、柿板葺き40.6m²
